# METODOLOGIA DE REFORÇO EM PILARES PARA ADEQUAÇÃO DE UTILIZAÇÃO EM CONDOMÍNIO RESIDENCIAL

## ÁREA: REABILITAÇÃO E LEGISLAÇÃO

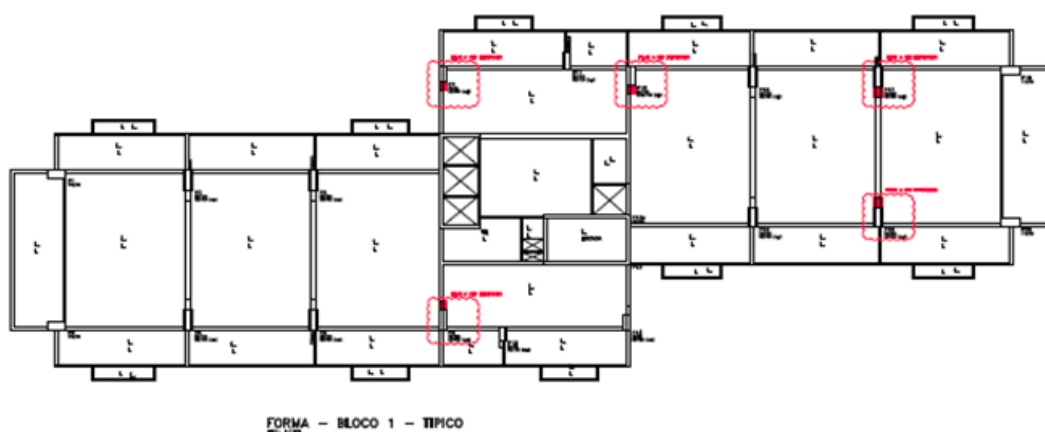
Figura 1 – Planta baixa do pavimento tipo do bloco nº. 1 .

A opção da realização do reforço nos pilares assinalados na Figura 1 e Figura 2, partiu de uma solução mais contemporânea de modo à permitir sua viabilização econômica, mas as características atuais de utilização não permitiram que todas as peças envolvidas obtivessem a mesma solução clássica, sendo necessário adequação em função de seu ambiente.

Na análise final, ficou constatada a necessidade de reforço, inicialmente em dez pilares nos dois blocos. No bloco 1, nos pilares P7, P9, P12, P17 e P18, e P23, P24, P27, P29, P31 do bloco 2. Todos tiveram suas seções aumentadas em função da nova avaliação de cargas observadas, do seu bloco de fundação até o teto do pilotis. A Figura 2 apresenta um trecho dessa análise pelo diagrama.

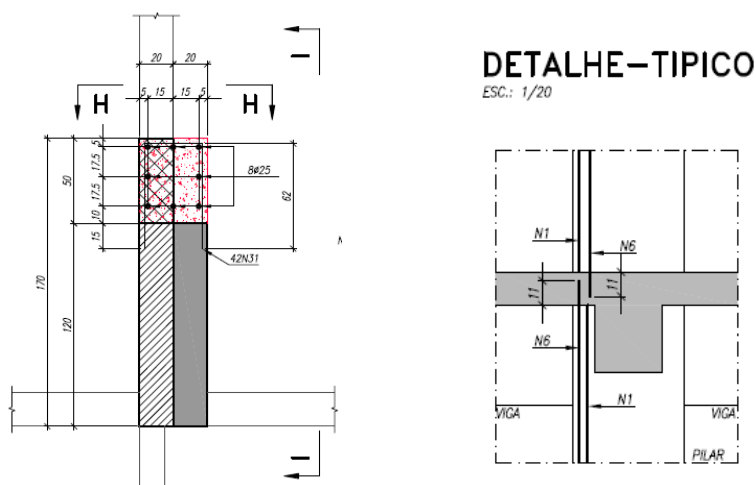
**Figura 3 – Detalhe típico de reforço das peças em planta e corte.**

Os pilares P7, P9, P12, P17 e P18 receberam reforço pelo de aumento de suas armaduras e seções. Foi utilizado concreto convencional bombeado de 25,0 MPa, fornecido por usina tradicional de mercado. A opção pelo traço de concreto elevado em relação ao projeto inicial deu-se pelo fato de que um concreto com menor resistência elevaria o ônus final do reforço, optando assim pela viabilidade econômica.

Os pilares tiveram suas seções acrescidas em três pavimentos, do subsolo, passando pelo térreo até o nível pilotis. Os diferentes acréscimos de seção e armadura esta demonstradas na Tabela 3.

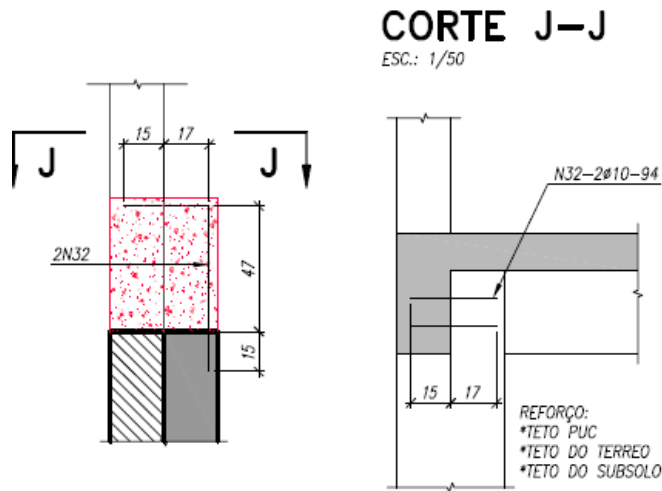
Figura 4 – Detalhe típico do corte transversal .

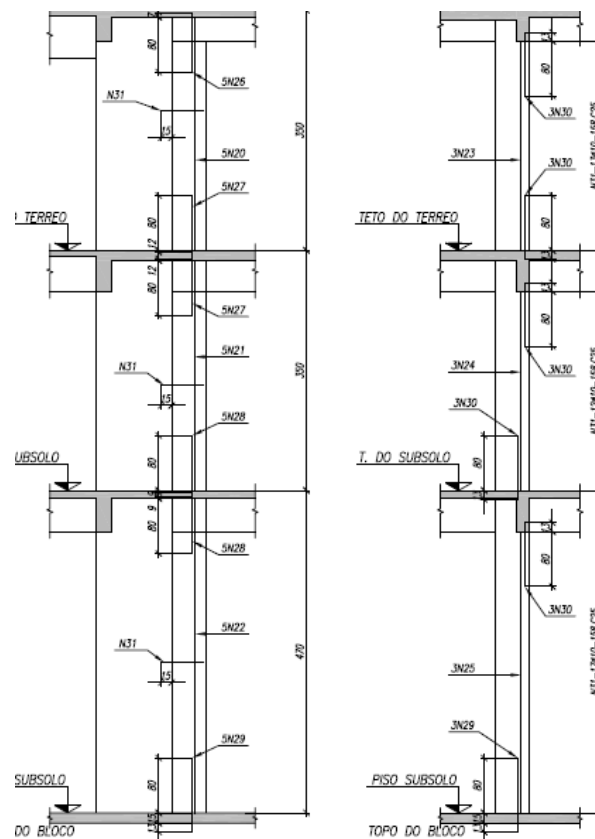
Figura 5 – Detalhe típico do corte dos pavimentos.

A altura de pé-direito é maior no pavimento subsolo com 4,70 m e 3,50 m no pavimento térreo e pilotis.

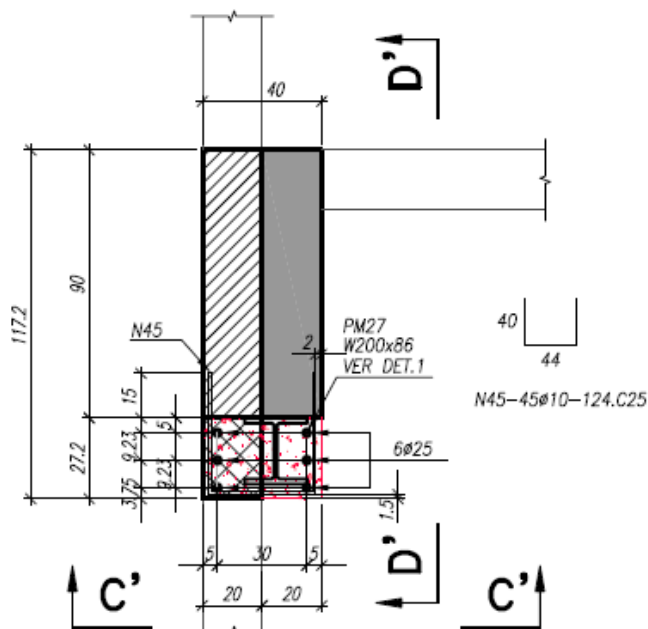
**Figura 6 – Reforço P 27 com perfil metálico W 200 x 86 em planta.**

No pilar P27, ao do nível térreo ocorreu a inclusão de um perfil metálico W 200 x 86, de modo a diminuir a seção, já que o mesmo se encontra neste pavimento dentro da cozinha do restaurante, os demais trechos tiveram seu reforço de modo tradicional, com inclusão suplementar de armadura de flexão e cisalhamento e recobertas com concreto.

De modo análogo ao outro bloco, os pilares receberam incremento de sua seção através da incorporação de novas armaduras e concreto. O P27, pela particularidade de se encontrar na cozinha do restaurante, não permitia o incremento de seção necessária, com risco de obstruir a passagem na mesma. Um perfil metálico permitiu que a seção pudesse ser reduzida, mas para proteção do ambiente agressivo, o mesmo foi revestido com concreto.

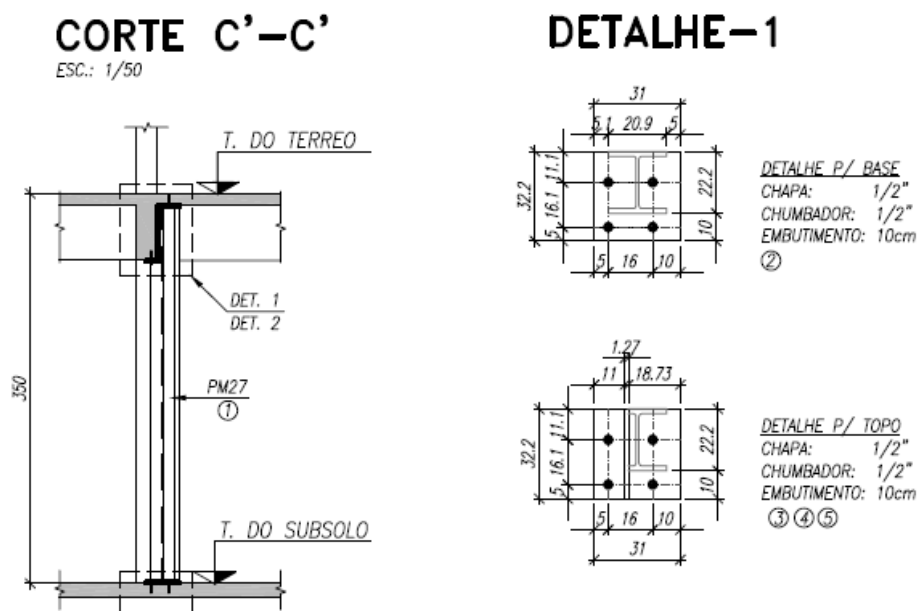
Figura 7 – Corte do P 27 com perfil metálico.

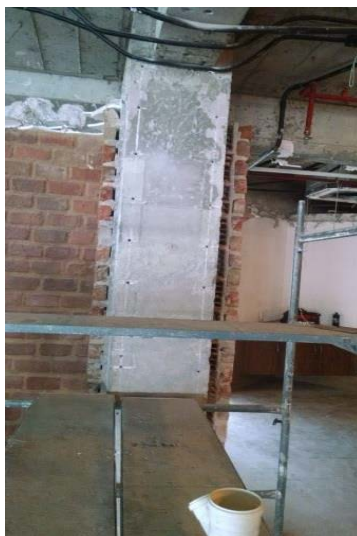
**Figura 8 – Superfície do pilar apicoada e furada, aguardando armação de reforço.**

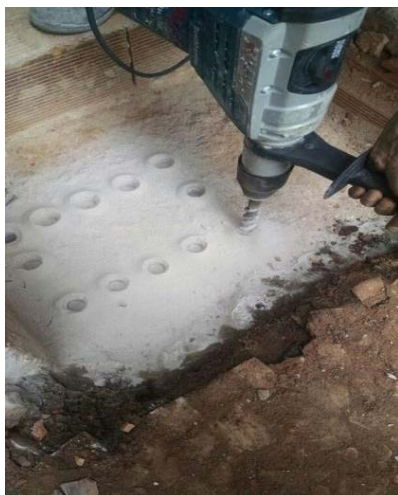
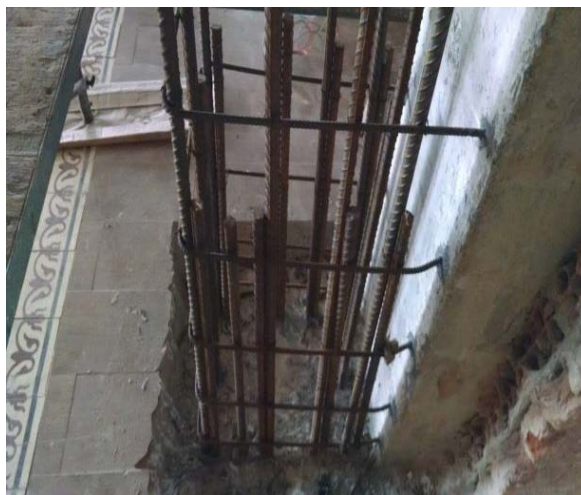
**Figura 9.a e Figura 9.b – Marcação da furação e armadura de arraque do reforço .**

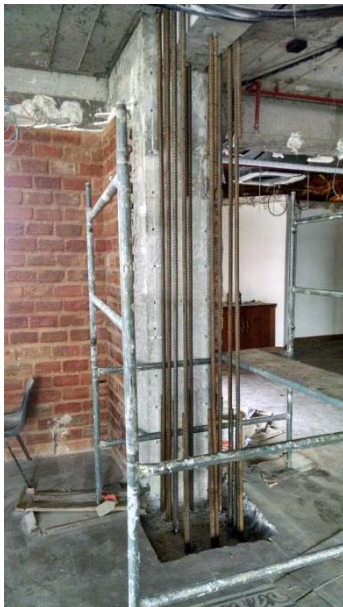
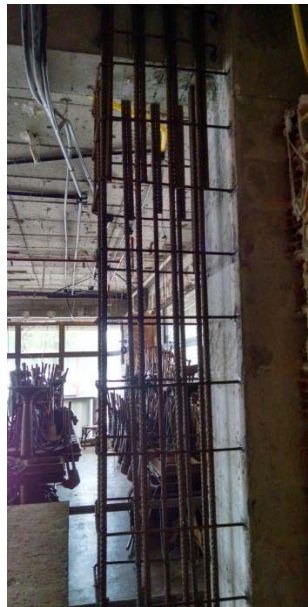
Figura 10.a e Figura 10.b – Início da armação de re e armadura de arraque do reforço .

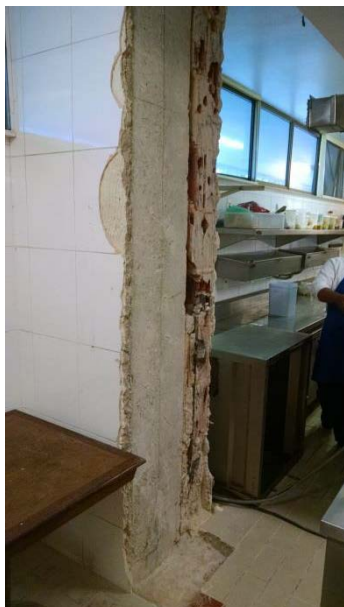
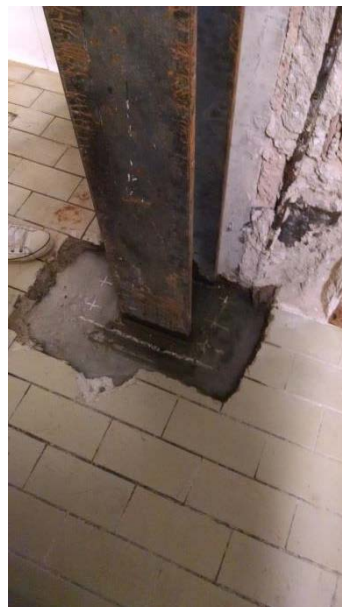
Figura 11.a e Figura 11.b – Inseção do pilar metalico na cozinha do restaurante .

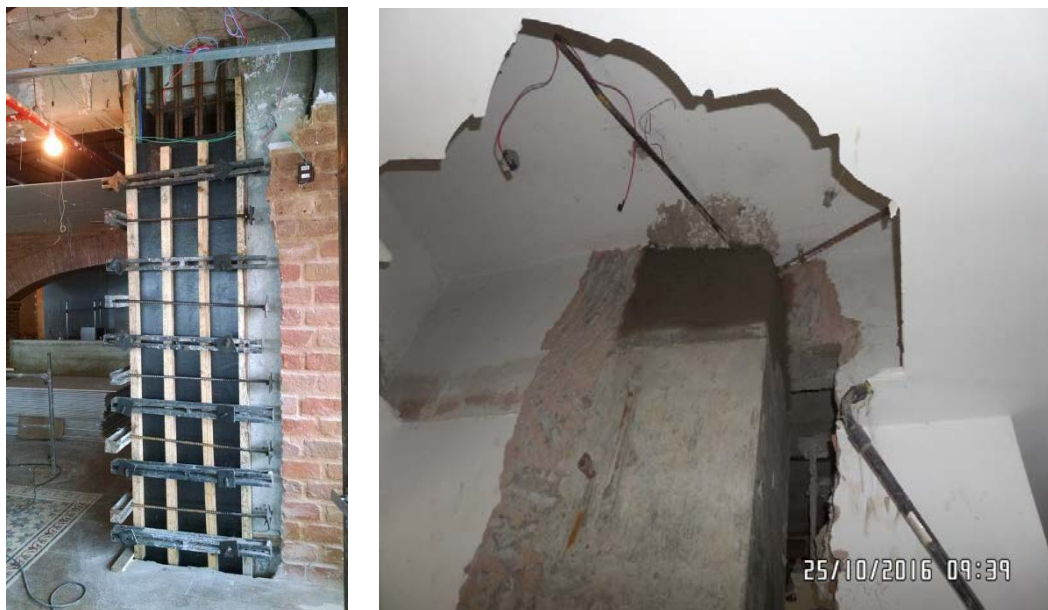
Figura 12.a e Figura 12.b – Instalação da forma e fechamento superior com argamassa tixotrópica.

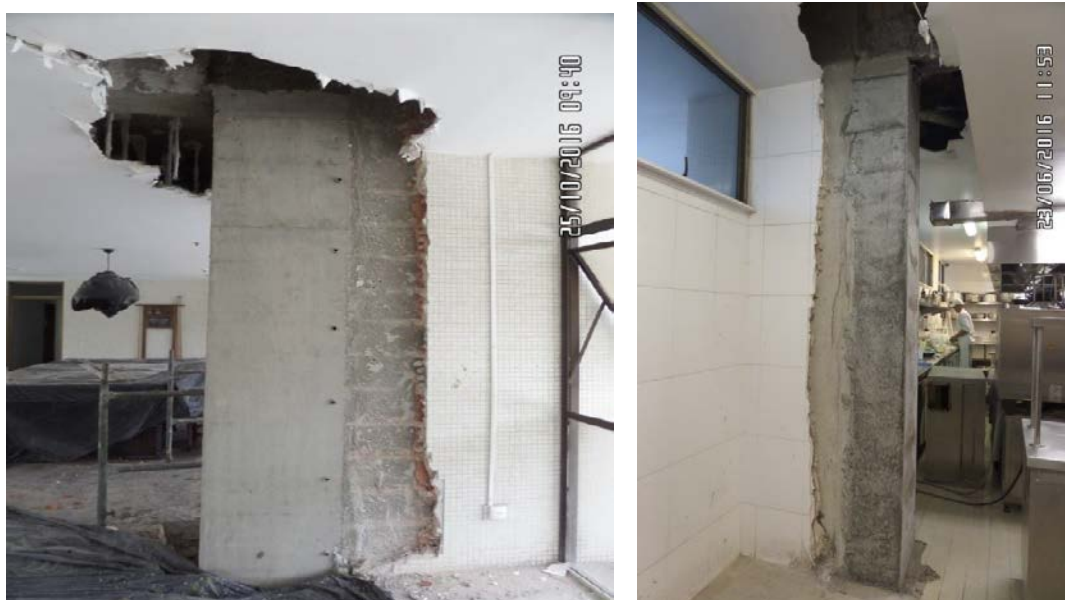
Figura 13.a e Figura 13.b – Reforço concluído na sala de convenção e cozinha, sem revestimento.

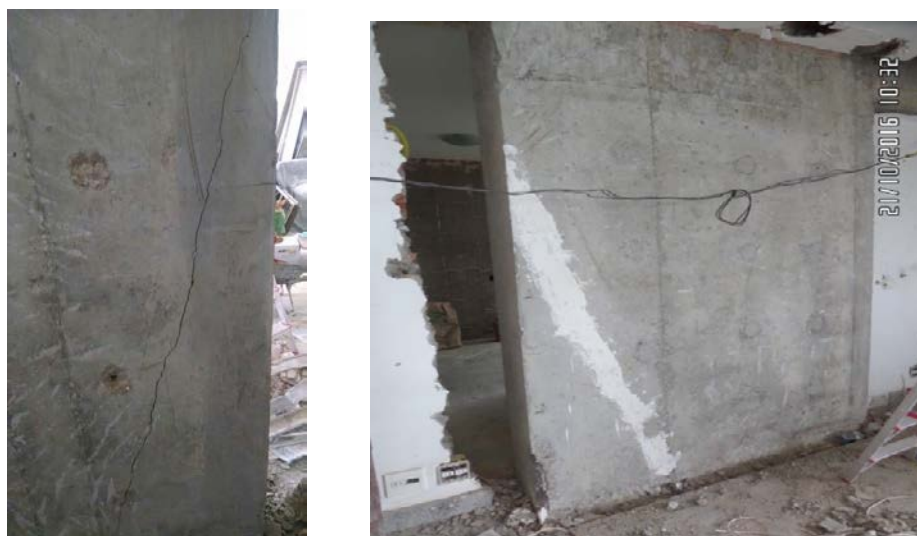
Ao término dos serviços de reforços dos pilares, uma reforma no primeiro pavimento detectou uma trinca passante no pilar P4, e outra no P7. Como o reforço realizado restringia-se a partes comuns do edifício, por questões de viabilidade econômica descartou-se a execução do reforço com fibra de carbono. A solução adotada inicialmente implicaria na criação de ressaltos e perda de área útil na unidade, sendo descartada. O reforço viabilizou-se com o compósito de modo a permanecer inalterada a disposição arquitetônica dos ambientes.

**Figura 14.a e Figura 14.b – Trinca existente no P4 e P7.**

A trinca existente, foi tratada com injeção de resina epóxica de média viscosidade para consolidação do maciço de concreto. As superfícies são limpas com ar comprimido para remoção de materias pulverulentos que podem prejudicar a aderencia da manta a área de concreto.

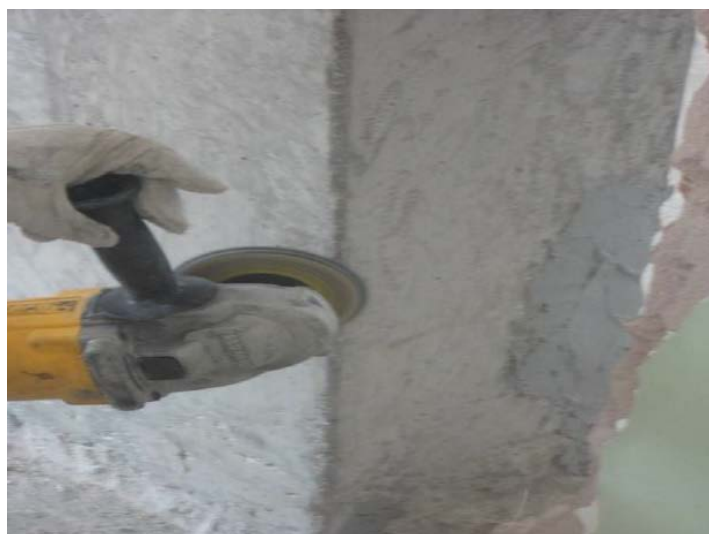
**Figura 15 – Arredondamento das quinas do P4.**

O envelopamento da seção requer uma preparação prévia, com remoção de materiais do revestimento que apresentem baixa resistência, bem como o arredondamento dos cantos das peças, evitando a formação de ângulos retos para a aplicação da manta.

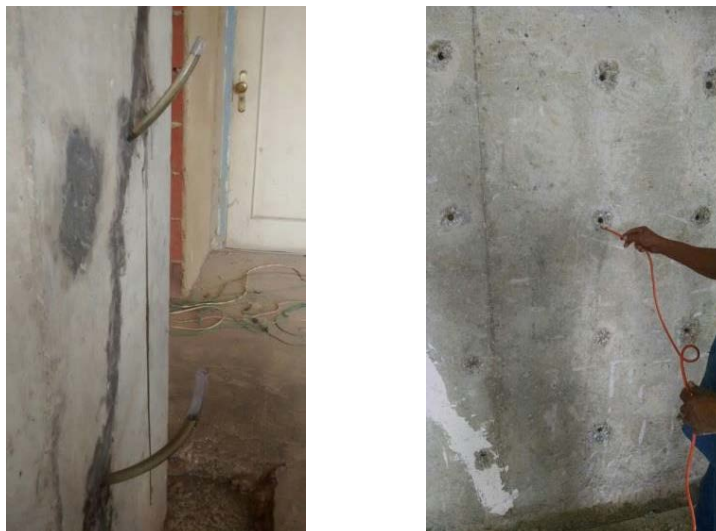
**Figura 16.a e Figura 16.b – Aplicação de resina e aspensão das superfícies..**

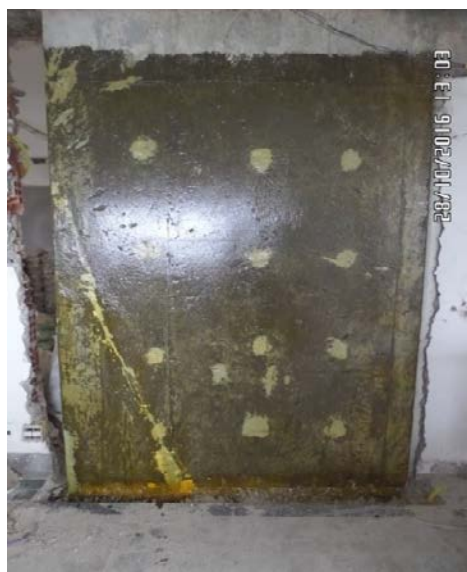
**Figura 17 – Pilar com as duas camadas de epóxi aplicadas.**

Após a limpeza, é aplicada a primeira camada de primer epóxico para isolamento da superfície e serve de base para aplicação de uma camada de epóxi saturante.

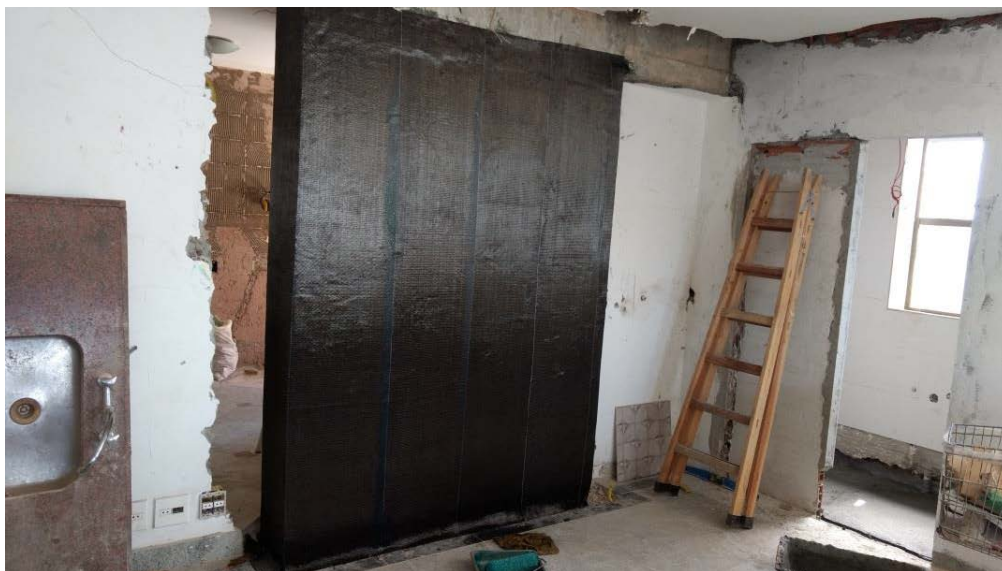
**Figura 18 – Pilar P7 com a primeira camada de CFC.**

Nessa fase, a superfície deve estar completamente lisa e apresentar aspecto vítreo, para a aplicação do adesivo estrutural que receberá a primeira camada de CFC. A primeira camada é aplicada no sentido vertical da peça, com sobreposição de 5 cm sobre as camadas. A fibra deve ser pressionada energicamente sobre a superfície, de modo a não ocorrer a retenção de bolhas de ar entre a resina e a camada de fibra. O procedimento deve ser repetido até que as bolhas sejam removidas.

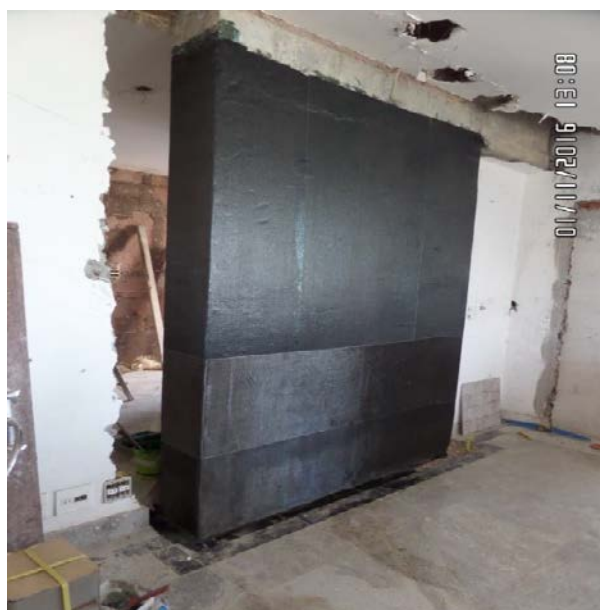
**Figura 19 – Início da aplicação da segunda camada de fibra.**

A próxima camada deve ser aplicada de modo que as fibras fiquem perpendiculares a primeira aplicação. Uma nova camada de adesivo é aplicada, de modo análogo a anterior.

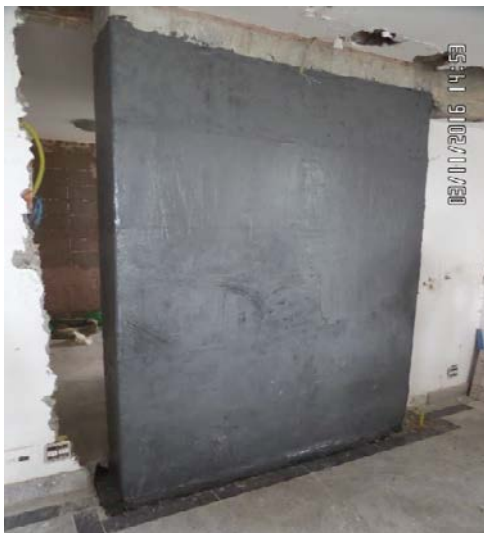
**Figura 20 – Peças com camada final de acabamento epoxico.**

Em um período não inferior a vinte e quatro horas, é aplicada uma camada final de epóxi para suturação e proteção das fibras. Essa camada final permite a aplicação de pinturas de qualquer natureza ou execução de revestimento das peças.
