RECUPERAÇÃO DE ESTRUTURAS DE CONCRETO ARMADO

TÉCNICAS E MATERIAIS PARA PROLONGAR A VIDA ÚTIL

Obra de manutenção e restauração de um edifício residencial

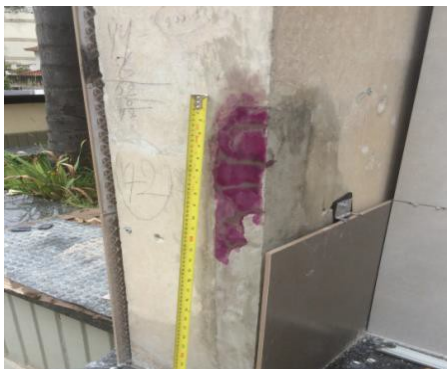
Figura 01: Aplicação de fenolftaleína na área recuperada
Fonte: Elaborada pelo autor, 2017

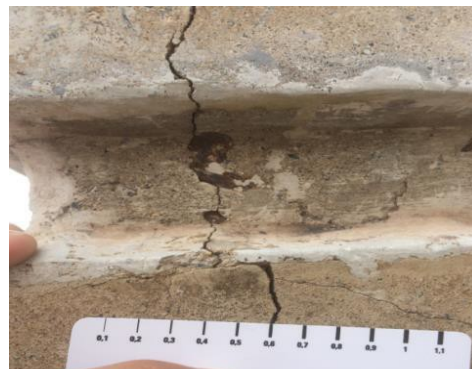
Figura 02: Corrosão da armadura por falta de cobertura, gerando fissura.
Fonte: Elaborada pelo autor, 2017

Os pilares da estrutura externa e algumas poucas vigas e platibandas da cobertura em concreto aparente, sem proteção. Detalhe relevante: no projeto estrutural não existe em qualquer das 35 pranchas, alusão ao cobrimento das armaduras. No entanto, pelo detalhamento dos estribos, relativamente à largura das formas e considerando o diâmetro dos referidos estribos, os cobrimentos reais das barras das armaduras principais, incluindo os pilares, estão entre 10mm e 15mm.

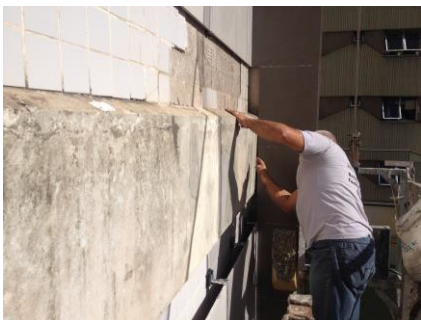
Figura 04: Execução de percussão auscultativa e marcação de áreas a serem tratadas.

Para se recuperar um elemento estrutural, a primeira providência deve ser determinar a área a ser recuperada, a partir de inspeção visual e percussão auscultativa.

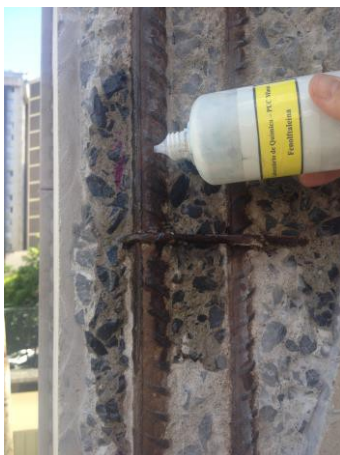
Caso esse procedimento seja executado de forma inadequada, como ilustra as figura 05, onde parte da armadura continua imersa no concreto contaminado, ocasionará na formação de uma pilha de corrosão eletroquímica, devido a diferença dos materiais (concreto antigo funciona como ânodo e a parte nova, recuperada, funciona como cátodo), causando um processo de corrosão muito mais acelerado e agressivo que o anteriormente detectado.

Figura 05: Armadura imersa no concreto afetado, conforme confirma ensaio com fenolftaleína.

Para recuperar corretamente as áreas contaminadas por corrosão das armaduras, todo o concreto deteriorado deve ser retirado, até que se obtenha uma superfície do concreto, sã e íntegra, completamente exposta.

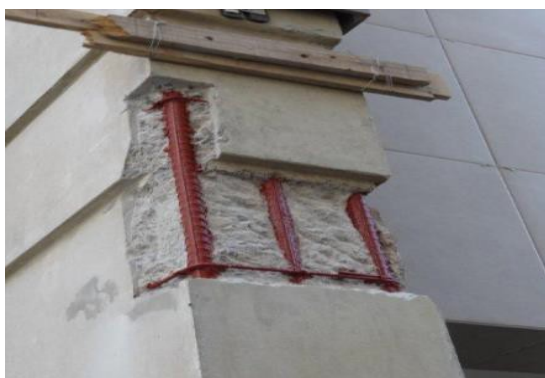
A figura 06 mostra um contorno bem feito, obedecendo às recomendações, mas as armaduras não foram totalmente expostas.

Figura 06: Contorno geométrico com profundidade adequada da área a ser recuperada (ESCALA: Estribos com diâmetro de 4,2mm)

A partir da remoção do concreto, deve ser estabelecido um contorno geométrico linear da área a ser recuperada. Essa delimitação é, geralmente, feita com a utilização de um equipamento de serra com disco diamantado, que deve ser regulado para estabelecer um bordo reto com pelo menos 5 mm de profundidade, para garantir uma espessura mínima para o novo material empregado. Falhas na execução do contorno de algumas áreas geram locais com maior tendência à fissuração e desagregação.

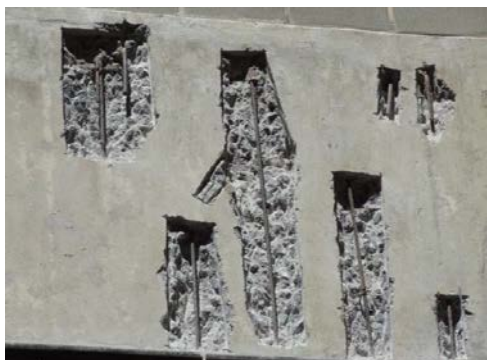
Figura 07: Áreas de manifestações de corrosão ocorrendo muito próximas e sendo tratadas separadamente

(ESCALA: Armaduras expostas com 10mm de diâmetro)

Se porventura, ocorram manifestações de corrosão muito próximas, é conveniente que as áreas de reparos sejam agrupadas em uma única área de geometria bem definida, caso contrário, filetes de material antigo e contaminado são deixados entre as áreas de material novo. O uso de

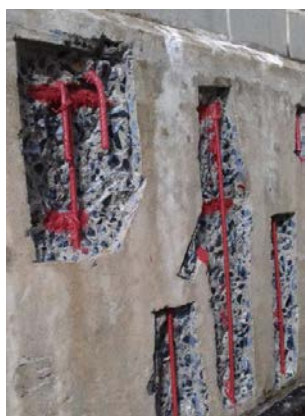
Figura 08: Proteção da armadura executada através de pintura com primer a base de zinco.

Em hipótese alguma, deve ser utilizado zarcão para a pintura das armaduras de concreto armado, pois o mesmo impede a aderência dos dois materiais. Após a limpeza das armaduras, é feita a “passivação” das mesmas com a utilização de produtos a base de zinco e/ou cimentícios, como exemplo da figura 09.

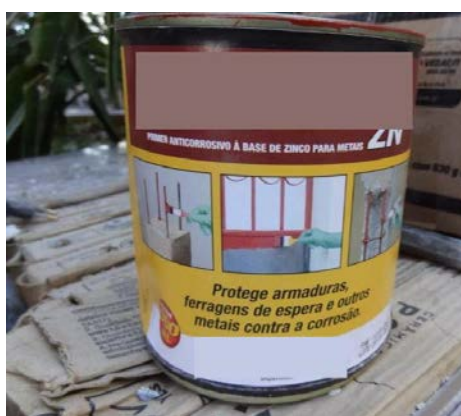
Figura 09: Produto a base de zinco indicado para pintura de proteção contra corrosão da armadura.

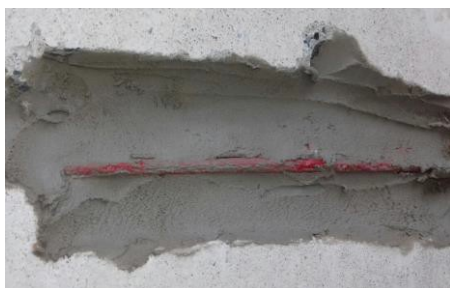
Figura 10: Produto para reconstituição da peça aplicado em camadas

(ESCALA: Barra com diâmetro de 5,0mm)

É muito importante considerar que o reparo em superfícies verticais e em faces inferiores deve ser feito em camadas, conforme a orientação do fornecedor dos produtos tixotrópicos. Quando a superfície é horizontal, face superior de lajes ou topos de vigas, os produtos indicados admitem a aplicação em uma só camada, principalmente os grautes tixotrópicos.

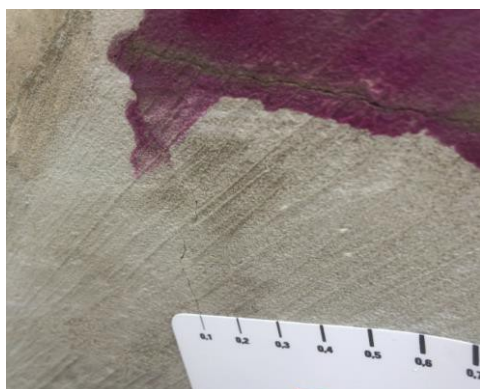
Finalmente, após a recomposição da peça, é essencial que seja realizada a sua cura, que pode ser química ou através de métodos convencionais. Caso contrário, a área sofrerá retração e fissuração, o que ocasiona entrada de agentes agressivos, carbonatação, e deterioração precoce da estrutural, conforme confirmado através da figura 11, que ilustra o ensaio de fenolftaleína em uma área recuperada.

Figura 11: Área recuperada e já com indícios de carbonatação, por falta de cura

Porem, como fica claro ao longo do trabalho, nem todas as técnicas utilizadas foram adequadas, tornando o serviço ineficaz quanto à durabilidade, como comprova a figura 11, que ilustra uma área do elemento tratada já apresentando indícios de carbonatação, a qual despassiva a armadura e favorece o processo de corrosão.
