PROVA DE CARGA EM EDIFÍCIO COM INDÍCIOS DE MOVIMENTAÇÃO POR RECALQUE

ÁREA: 1 PATOLOGIA - 1.5 INSPEÇÃO TÉCNICA DE EDIFÍCIOS (ITE)

Os ensaios foram realizados no Edifício E-008 do Parque de Material Aeronáutico de São Paulo – PAMA-SP, composto de duas alas construídas em 1945 (72 anos) e ligadas por uma central construída depois de 20 anos (1965). Possui dois pavimentos e estrutura em concreto armado. Segundo relatos dos usuários, o tramo central foi construído sobre estacas Strauss, não havendo informações de fundações das alas mais antigas, somente as vigas baldrame feitas de tijolos que ficaram visíveis após os recalques do solo ao redor da edificação.

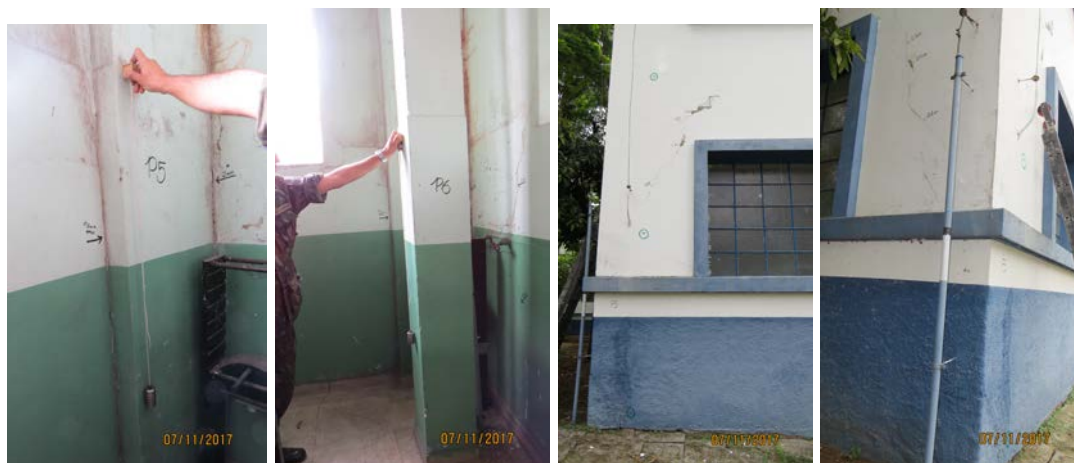
Figura 5 – Ala Sul – Vistoria no 1º pavimento para ensaio no Pilar P5. Fissuras a 45° nas alvenarias, afundamentos no piso e pilares apurados.

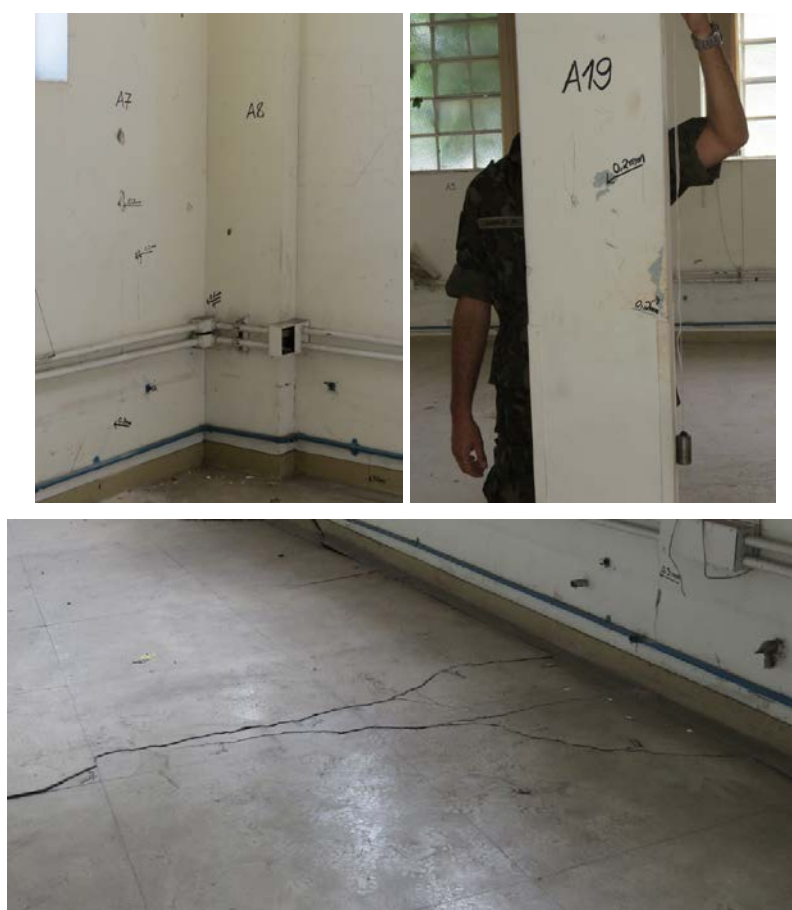
Figura 6- Ala Norte – Vistoria no 1º pavimento para ensaios no pilar A8 e na laje. Fissuras a 45° nas alvenarias, pilares apurados e afundamentos no piso.

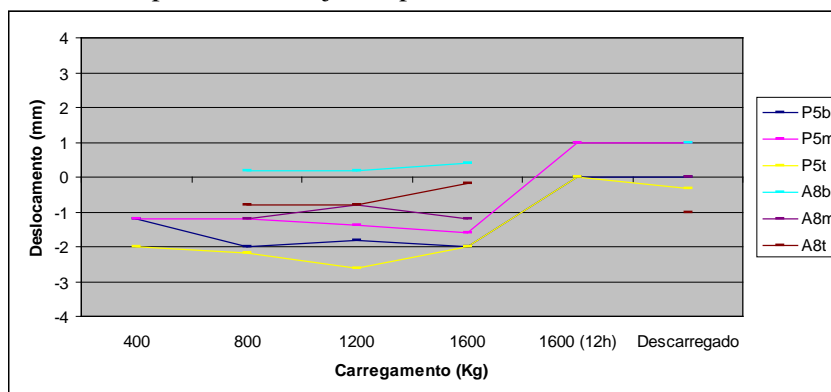
Gráfico 1 – Resultados das medições dos ensaios nos pilares P5 e A8.

Importante salientar que os deslocamentos foram verificados a cada carregamento, assim como as aberturas de fissuras, de forma a dar continuidade ao ensaio de forma segura. Como podem ser vistos nos gráficos apresentados, os valores de deslocamento são considerados nulos, isto é, menores do que o erro de leitura do equipamento Estação Total, de 3 mm.

Exceção são os pontos A1meio e A1topo que tiveram deslocamento de 5 mm logo no primeiro carregamento. Esse deslocamento é aceitável, uma vez que ocorreu no pilar adjacente à junta de movimentação que liga o Tramo Central à Ala Norte e que não houve deslocamento no ponto A1base, indicando que não houve deslocamento da fundação, e sim uma provável inclinação no pilar devido ao carregamento imposto. O deslocamento manteve-se constante até o fim do ensaio, reforçando a conclusão de que foi uma acomodação natural da estrutura. Não se pode descartar a hipótese das cotas de referência dos pontos A1 terem tido erro de leitura, uma vez que foi feita apenas uma medição inicial e que a deformação permaneceu após o descarregamento. De modo a evitar erros de leitura, foram realizadas no mínimo 3 medições dos demais pontos.

Ressalta-se que o deslocamento máximo admitido para os pilares no ensaio era de 20 mm, referente ao recalque máximo admitido para garantir a estabilidade das fundações, de acordo com VELLOSO & LOPES, 2010. O deslocamento máximo das vigas era de 10 mm, conforme recomenda a NBR 6118 (ABNT, 2014) para vigas sobre alvenarias. Tais valores não foram ultrapassados em nenhuma das medições realizadas.

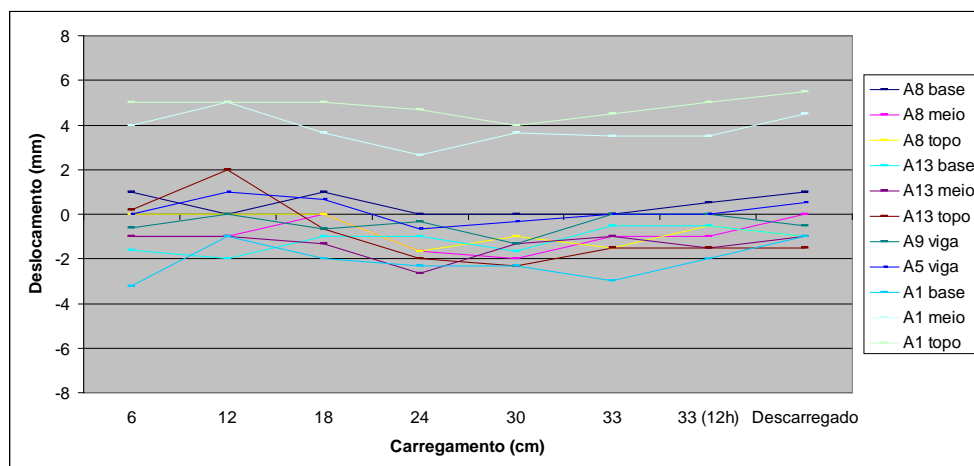
Gráfico 2 – Resultados das medições do ensaio na laje.

Importante realizar ainda o acompanhamento periódico dos deslocamentos da estrutura com Estação Total, utilizando as cotas e pontos utilizados no ensaio, os quais foram deixados no local, visto que não há garantias que o processo de acomodação do solo foi
