ESTUDO DIAGNÓSTICO DA IGREJA DE SANTAS JUSTA Y RUFINA EM ORIHUELA. RACHADURAS E FISSURES NA CAPELA DA COMUNHÃO

ÁREA : 3. MANUTENÇÃO E RESTAURAÇÃO

ESTUDIO DIAGNÓSTICO DE LA IGLESIA DE SANTAS JUSTA Y RUFINA EM ORIHUELA. GRIETAS Y FISURAS EN LA CAPILLA DE LA COMUNIÓN

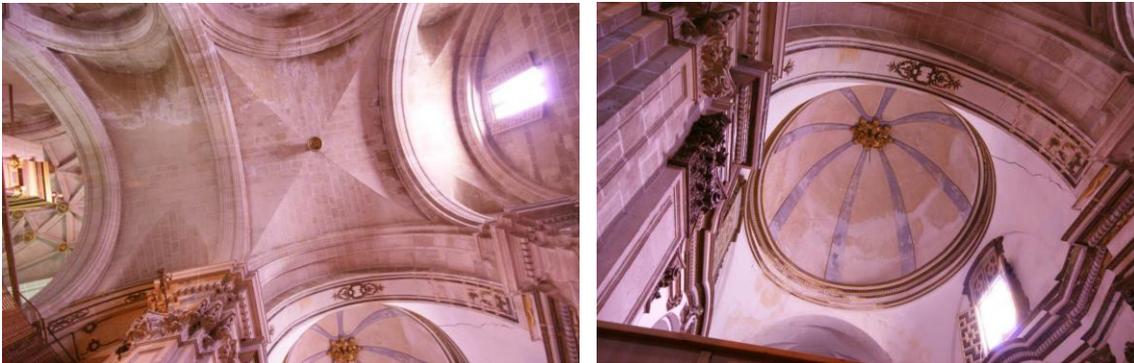
Figura 1: Vista cenital estado actual de la cúpula (izquierda) y del tramo abovedado (derecha).

Debemos recordar que en la Figura 1 derecha existe una decoloración generalizada por manchas de humedad y desconchados con pérdida de revestimiento, tanto en los arcos en relieve de color azul como en el resto de la superficie de la cúpula. Es destacable que la mayor concentración por filtración de agua en la cúpula ovalada se da en la zona del arranque de ésta y a partir de la mitad de su sección, llegándose a juntar ambas cuando la acumulación es mayor.

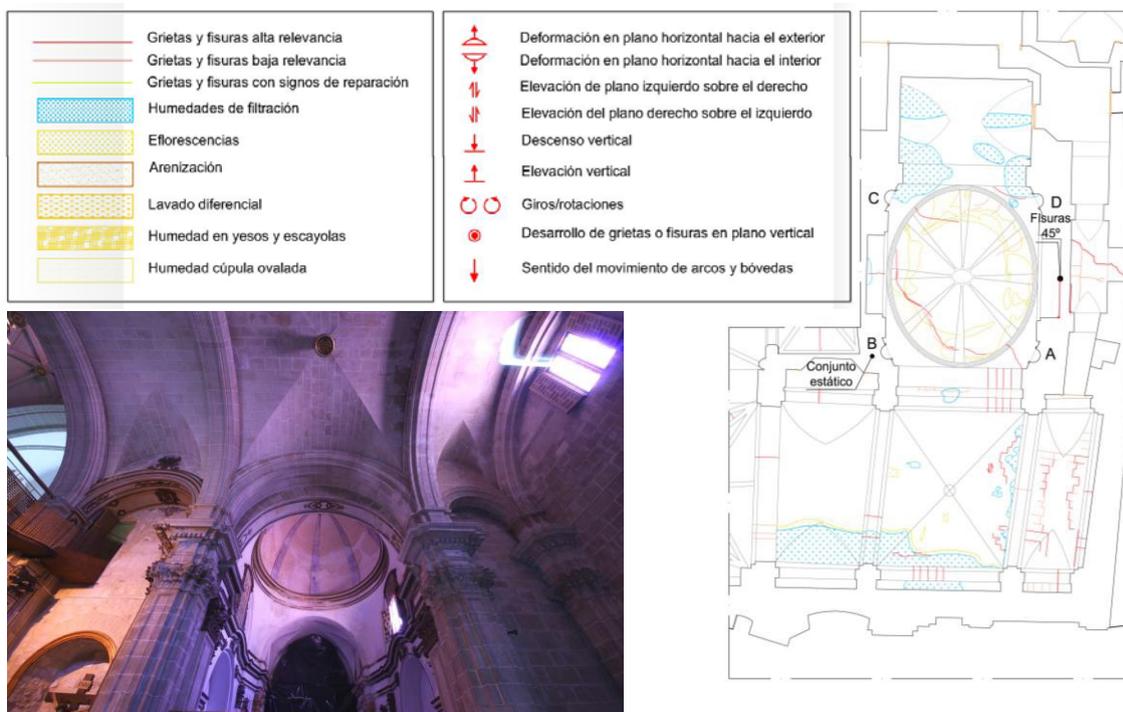
Figura 2: Planta cenital de la Capilla de la Comunión. Grafiado Estudio Diagnóstico.

En un primer momento, en la Figura 2, se ha analizado y delimitado el área de dos grandes grietas con desarrollo simétrico de la cúpula ovalada, dado que ambas parten desde un punto a cota 0. Con todo, si centramos la atención en las grietas de la cúpula que cubre la capilla, se puede observar que se inician en el tambor de ésta y se desarrollan siguiendo la curvatura de la elipse, básicamente, hasta encontrarse en el punto medio de unos de los “falsos arcos azulados”.

Resulta evidente que, observando la pechina que nace en la pilastra “A” de la Figura 2, se podría entender que la grieta que afecta a la cúpula se origina en ese punto, dado que tanto su progresión ascendente desde el encuentro de la pechina con el arco toral (punto más débil debido a la diferencia de materiales) como el aumento de espesor que va sufriendo a medida que nos alejamos del arranque de este, nos indican que existe un movimiento de giro, cuyo eje es la propia pilastra.

Sin embargo, se puede comprobar cómo esta grieta no nace realmente desde la pechina, si no que parte directamente desde la parte inferior de la pilastra. Asimismo, se sitúa otra grieta en la clave de uno de los arcos formeros laterales del muro que está en contacto con las capillas de la nave central.

Tras el análisis de los esfuerzos que han provocado las grietas existentes en la Figura 2 se puede observar que existen tensiones perpendiculares a las grietas, dado que están desviadas unos grados respecto a los ejes de la cúpula, posiblemente por el asentamiento del terreno en la zona más exterior del conjunto. También, cabe mencionar respecto a dicha Figura, que el asentamiento se produce de manera oblicua originando un giro de la estructura entre los propios elementos del arco, en sentido horario, en la zona establecida como conjunto estático “B”. No obstante, aunque estos movimientos no son muy marcados ni comprometen la estabilidad de la estructura sí que dan lugar a que aparezcan fisuras entre el mortero de rejuntado y, entre las dovelas de los arcos de medio punto que dan acceso a la zona que cubre la bóveda de cañón más próxima al muro exterior de la nave.

Consecuentemente, surgen numerosas fisuras entre las juntas de la plementería desarrolladas de forma paralela a los arcos de medio punto, con una magnitud aproximada de unos $\frac{3}{4}$ de la longitud total de la bóveda. Se puede decir también, que estas fisuras se producen sólo en los riñones más cercanos al arranque del arco, emergen de forma simétrica y prácticamente equidistantes. Por tanto, son daños típicos de existir movimientos “C”, entre las propias dovelas, tal y como pueden apreciarse en la Figura 2. Pero, además, la existencia de pocas fisuras “D” y que estas aparezcan de forma consecutiva y en la parte del arranque del arco, indica que han sido las dovelas las que se han movido adaptándose a la nueva catenaria, tras haberse producido un ligero descenso en la pilastra donde apoyan.

Por otro lado, situamos en el muro paralelo al pasillo dos grietas paralelas entre sí a 45° desarrollándose desde la esquina superior izquierda hasta la esquina superior derecha. El origen de estas lesiones es debido a la mayor dimensión del asentamiento en las partes exteriores de la Iglesia, debido a que esa zona está más próxima al cauce del río Segura y puede estar afectada en mayor medida tanto por el nivel freático como por la desecación del terreno.

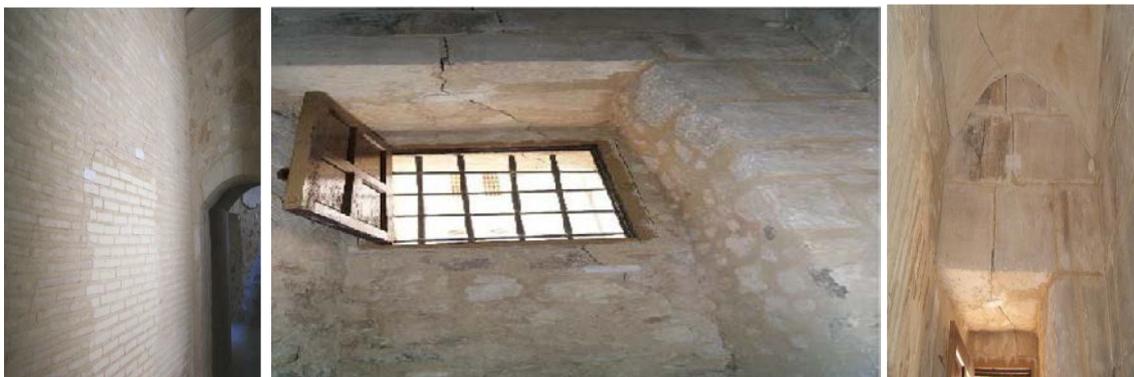
También, es destacable que en el pasillo que conecta la Sacristía y la Capilla de la Comunión se visualicen bastantes grietas y fisuras como podemos ver en la Figura 3, claramente debidas a los movimientos de descenso del terreno en ese punto.

Figura 3: Grietas y fisuras en pasillo que conecta la Sacristía y la Capilla de la Comunión.

Es más, las grietas de la Figura 3 son de espesor considerable y su sentido coincide con el de la mayoría de fisuras existentes en toda la Capilla de la Comunión. De hecho, se desplazan tanto a través de los muros como por las bóvedas que cubren los tres cuerpos alineados del pasillo. Actualmente, la inclinación de 45° de las grietas y fisuras tanto en superficies verticales como horizontales nos dan la información de cómo se produce el movimiento de estos elementos.

Además, estas comprobaciones sobre estudios científicos coinciden con la lógica constructiva planteada tras el minucioso estudio de las grietas y fisuras realizado, pudiendo concluir que la subsidencia es la causa principal de los problemas estructurales que presenta la zona.

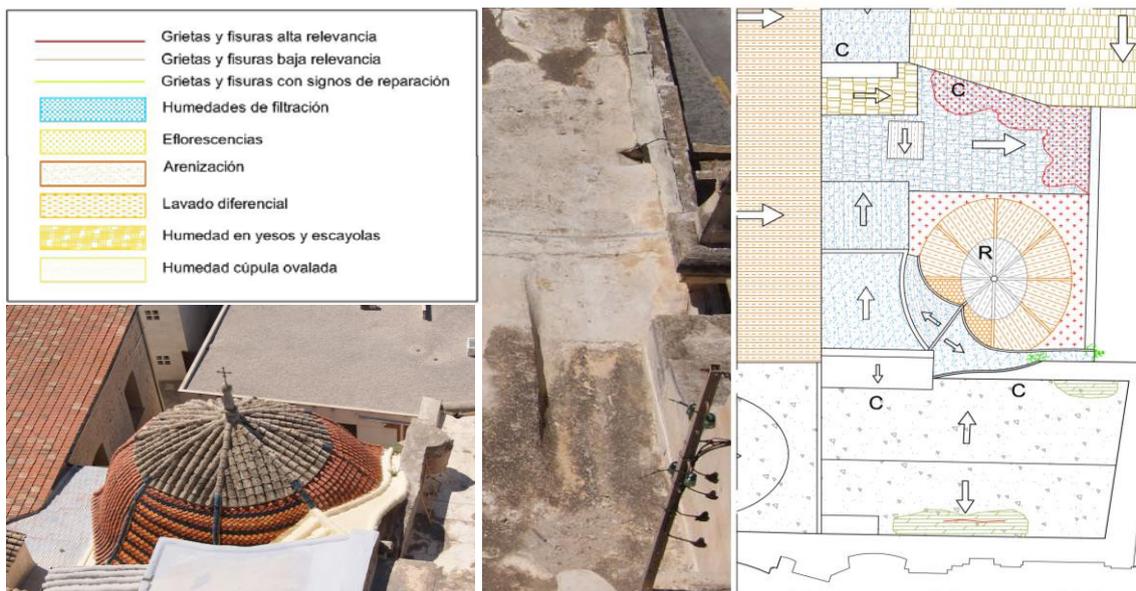
La heterogeneidad de construcciones y ampliaciones que ha ido sufriendo la iglesia a lo largo de su historia ha dado como resultado un conjunto de cubiertas que se han ido generándose apoyándose y vertiendo aguas unas sobre otras como podemos ver en la Figura 4. Consecuentemente, las humedades existentes en la cúpula de la Capilla de la Comunión son fruto de las filtraciones del agua de lluvia justo en el cambio de tipología de las tejas.

Figura 4: Planta de cubierta-fotos de la Capilla de la Comunión. Grafiado Estudio Diagnóstico.

Como podemos ver en las fotos de la Figura 4, la cúpula está cubierta en su tercio superior por tejas curvas (que reflejan un avanzado estado de antigüedad) resaltando respecto de las inferiores (de tono rojizo y con aparente mejor estado de conservación). También, podemos observar la existencia de dos tramos rematados con teja plana cerámica (coloreada a modo de escamas). Precisamente en este cambio de tipología de tejas es donde se da el inicio de las humedades de la cúpula. Debemos aclarar que no se aprecian roturas de elementos o grietas claras por donde se pudiese producir la entrada de agua. Como hipótesis planteamos que las humedades interiores se han producido por una entrada de agua constante previo a la sustitución superior del remate de la cubierta de la cúpula, porque actualmente no hay signos de humedad remanente o activa en el interior de las fábricas de piedra o relleno de riñones.

Asimismo, se ha localizado otros puntos conflictivos en la cubierta de la cúpula. Por ello, existe un primer punto entre los elementos del muro que sobresalen de la propia cubierta y la cúpula, dado que ha sido necesario ser tratado creemos con una pintura al clorocaucho o similar como vemos en la Figura 4. No obstante, no consideramos que ésta patología esté correctamente resuelta, dado que es un posible punto de entrada actual de agua por las humedades interiores existentes.

Por otro lado, localizamos el segundo punto conflictivo entre el alero de la Capilla de la Comunión y el alero de la Sacristía, dado que como vemos en la Figura 4 este último está levantado unos centímetros por encima del primero, existiendo una fracción del muro que recibe las aguas que son evacuadas por la pendiente de la capilla.

Es decir, recibe el agua por la localización de ese muro situado justo encima de la sala trasera adyacente a la cúpula ovalada de la iglesia. También, situamos un tercer punto conflictivo en la nave transversal a la cúpula, precisamente en el vano central próximo a la fachada que podemos ver en la Figura 4, puesto que ese podría ser el punto de entrada del agua de la cubierta hacia el interior de la nave por las superficies con eflorescencias y líquenes y, a su vez, es coincidente con la zona afectada de la bóveda de crucería. Además, debemos incidir en que a escasos centímetros aparece un poste metálico de luz que está empotrado directamente a la parte superior de la bóveda, lo que podría provocar problemas de roturas y filtraciones en ese punto.
