## Revitalização do Chalé da Escola de Arquitetura e Urbanismo da Universidade Federal Fluminense: a sustentabilidade no projeto

Este artigo objetiva discutir a reabilitação do patrimônio cultural arquitetônico, associado aos princípios da sustentabilidade, que muito podem contribuir para a manutenção do bem – sua manutenção e preservação. Como estudo de caso, apresenta o processo de análise dos danos e propostas de intervenção Chalé da Escola de Arquitetura, da Universidade Federal Fluminense (EAU-UFF), localizado no Bairro de São Domingos, em Niterói – Rio de Janeiro, que foi tombado pelo Instituto Estadual do Patrimônio Cultural (INEPAC), em 2011. O edifício já vinha perdendo muitos elementos característicos de seu estilo arquitetônico, pelo desgaste do tempo e/ou por intervenções desastrosas (na maioria das vezes remendos emergenciais). A escassez de verbas acelerou o processo de deterioração do edifício que culminou, em 2016, com a sua interdição. Esta decisão, necessária para a segurança da comunidade acadêmica, reforça o desgaste físico e estrutural do imóvel, pois o mantém sob a égide do abandono total. Este trabalho apresenta um levantamento dos principais danos sofridos

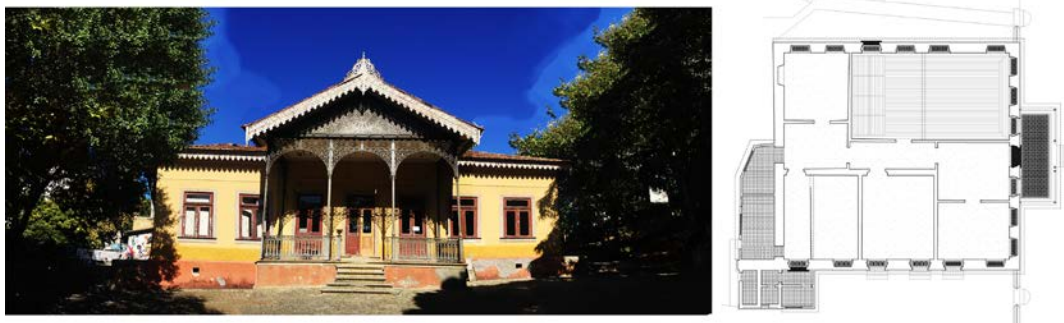
A distribuição espacial interna do edifício foi descaracterizada na reforma de 1972, quando passou a ser utilizado como instituição de ensino. A maioria das paredes internas foi demolida e as esquadrias originais foram reutilizadas para acesso dos novos compartimentos. Mesmo após a adaptação, o prédio ainda apresenta desafios para bem servir ao uso escolar, como por exemplo: a instalação de um sistema para combater situações de incêndio, modernização do sistema elétrico que apresenta desgaste dos condutores e equipamentos e não há indícios de manutenção ou fiscalização periódica. Os sistemas de conforto ambiental, como climatização precisam ser adequados ao patrimônio, pois os que existem atualmente geral danos estéticos e físicos às fachadas. Os materiais de conforto acústico precisam ser melhorados; o forro em madeira auxílica neste aspecto, porém o piso e paredes não têm tratamento adequado.

Figura 4. A - Fotografia do chalé e B-planta-baixa do Chalé situação atual.

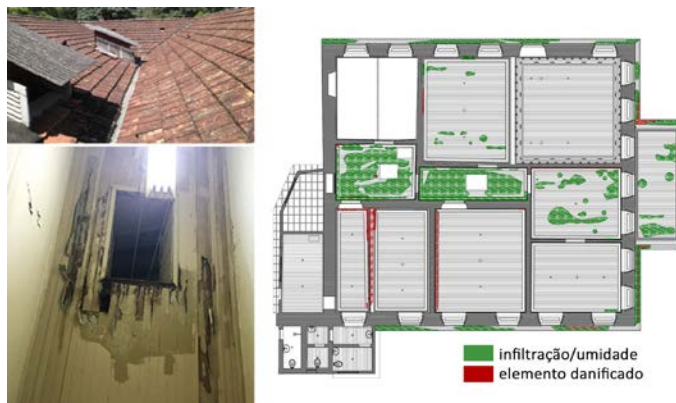
A edificação também apresenta diversos problemas de estanqueidade à chuva. Grande parte deles é causada pelas modificações feitas no telhado na reforma de 1972 e por falta de manutenção periódica. O telhado original era composto por telhas cerâmicas tipo capa canal e estruturado em madeira. Há manchas de umidade que infiltram pelas calhas e pelas claraboias e pragas que atacam a estrutura, por isso está condenada ao desabamento, e foi o principal fator que causou a interdição do imóvel em 2016 pela direção da EAU-UFF. O forro de tábuas corridas colocadas no mesmo plano justapostas possui roda-teto e está bastante danificado por ataque biológico e ação da umidade.

Figura 5. A - Fotografia telhado; B – Fotografia forro interno C - Mapa de danos do forro.

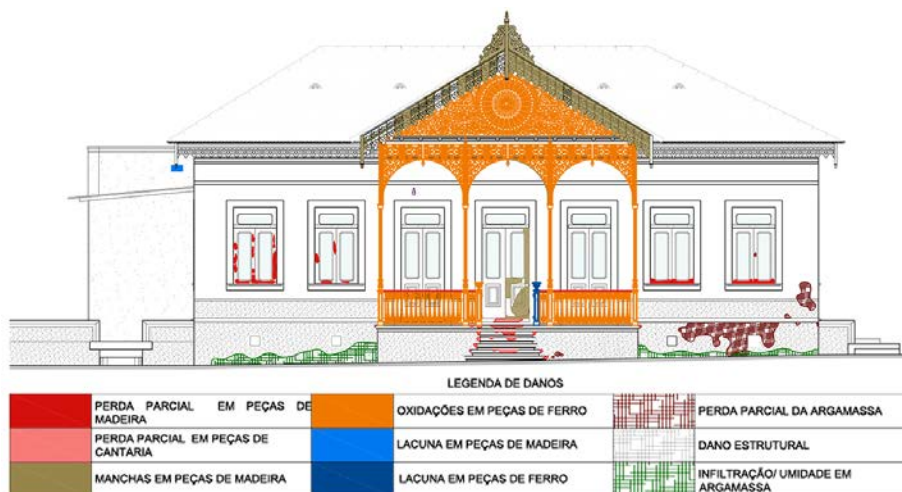
A fachada frontal (Figura 06) é avarandada e arcada por um frontão triangular rendilhado em ferro fundido, estruturado por pilares e fechado por um gradil também em ferro. A borda do telhado é ornamentada por lambrequins em madeira. Há diversos pontos de desgaste da pintura em função do desgaste natural de uso sem manutenção. Na base, percebem-se manchas enegrecidas de vegetação causada pela umidade ascendente natural do terreno. A partir de registros fotográficos da época, é possível identificar que sobre as esquadrias, nas quinas da edificação e abaixo do beiral toda a ornamentação foi perdida.

Figura 06. Mapeamento de danos fachada frontal.

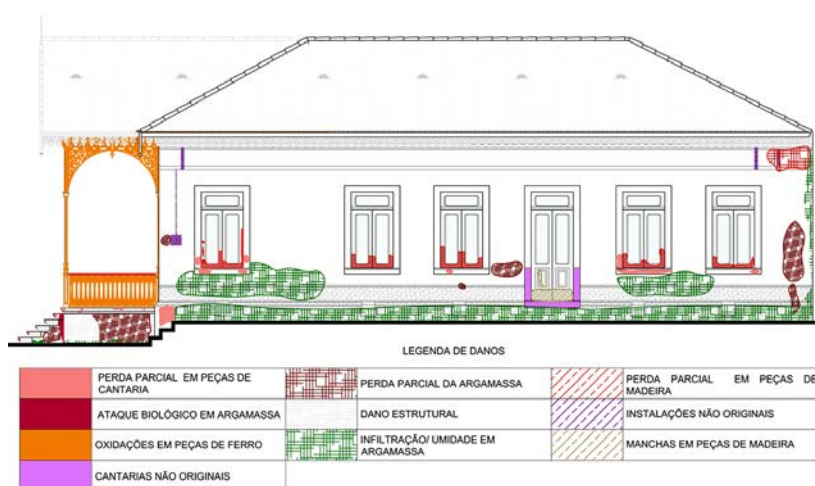
A fachada lateral direita (Figura 07) é voltada para o acesso principal do Campus e para o Morro do Platô, possui melhor estado de conservação. Identificam-se intervenções de instalações elétricas de infraestrutura externa, infiltração na quina junto à fachada de fundos, marcas da umidade natural do terreno e indícios de reparos recentes.

Figura 07 - Mapeamento de danos fachada lateral direita.

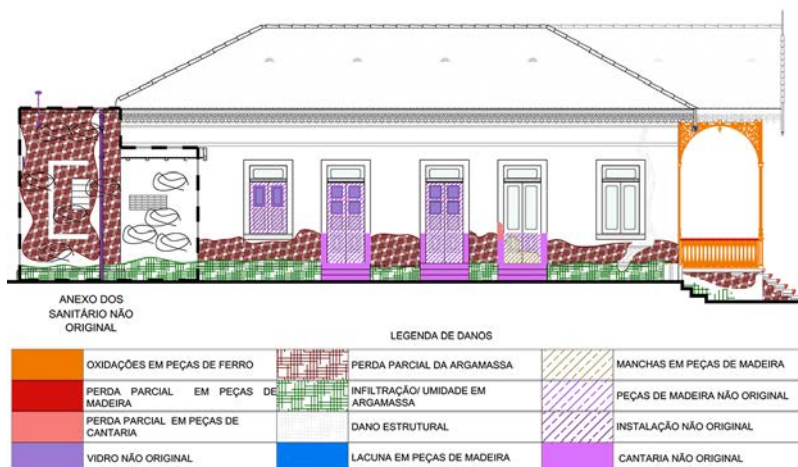
Na fachada lateral esquerda (Figura 08), foram incluídos os anexos dos banheiros. O anexo mais alto ocasiona acúmulo de umidade junto à fachada promovendo o crescimento de fungos e ocasionado o possível desgaste da argamassa, também há manchas de umidade

na base, instalação elétrica não original e grafitismo. No pátio lateral são realizadas confraternizações dos alunos da graduação, que resulta, muitas vezes, em vandalismo.

Figura 08 - Mapeamento de danos fachada lateral esquerda. Fonte: Autor baseado no levantamento de danos fornecido pelo SAEN-UFF

Para melhorar a salubridade e valorizar o patrimônio é proposta a remoção dos anexos de sanitários, que descaracterizam a volumetria original do bem, visando à implantação da Pós-Graduação. A proposta prevê a execução de um mezanino em estrutura metálica, e a adequação das divisões internas da distribuição de ambientes propícios ao novo uso. As divisões internas serão em “drywall” para facilitar a passagem de intalações elétricas e hidráulicas. A cobertura será substituída, sem interferir da imagem das fachadas externas, de forma a viabilizar a captação de águas pluviais e retulizá-las no sistema de refrigeração. Devido ao microclima propiciado pelo jardim e fenestração ritmada do bem todos os ambientes de permanência terão ventilação natural e vista para o exterior, sendo a utilização de condicionamento de ar restrita aos dias de muito calor.

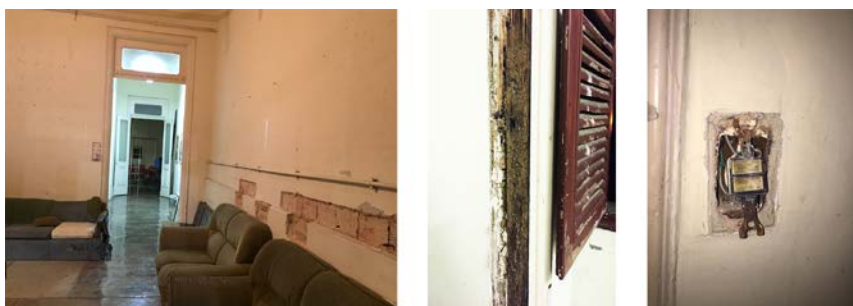
O piso original do interior do Chalé era em madeira, em 1972 o piso foi todo substituído por piso cimentado liso, em todos os ambientes do Chalé, restando apenas os trechos de ladrilho hidráulico com desenhos geométricos e simples e dimensões 20x20cm por peça. O rodapé é constituído de madeira com altura de 20 cm, dividido em dois níveis, o que ainda existe está bastante deteriorado pelo desgaste natural do tempo e por ação biológica de pragas.

Figura 09 A - Fotografia salão interno; B - Fotografia exemplar esquadria interna; C - Fotografia exemplar de interruptor. Fonte: Mayra Rolim
