ANÁLISE DE DESLIZAMENTO DE MURO DE ARRIMO PROVOCADO POR FALHA NO PROJETO

ÁREA: REABILITAÇÃO

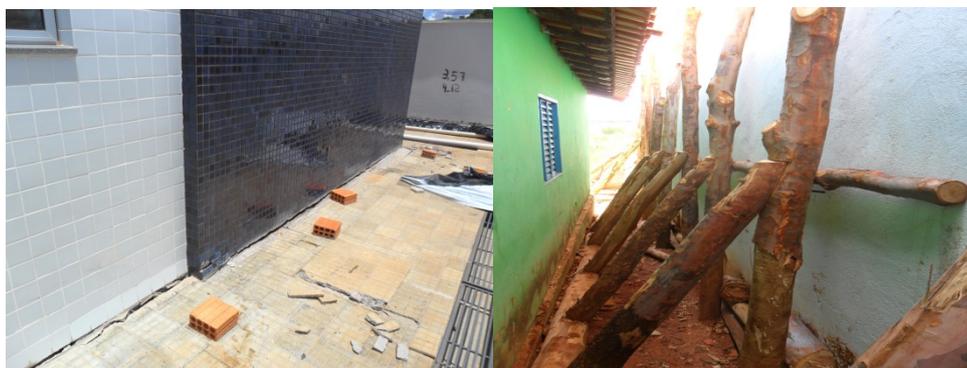
Devido as acomodações, o muro M6 sofreu uma inclinação de aproximadamente 3,0 cm no topo e deslocamentos horizontais acima de 5 cm, apresentando ainda recalque de 2,0 cm na junta com o muro M7, com aparecimento de aberturas e trincas no piso próximo a este muro.

Figura 1: Trinca entre o piso e a construção e escoramento do arrimo – Fonte: os autores

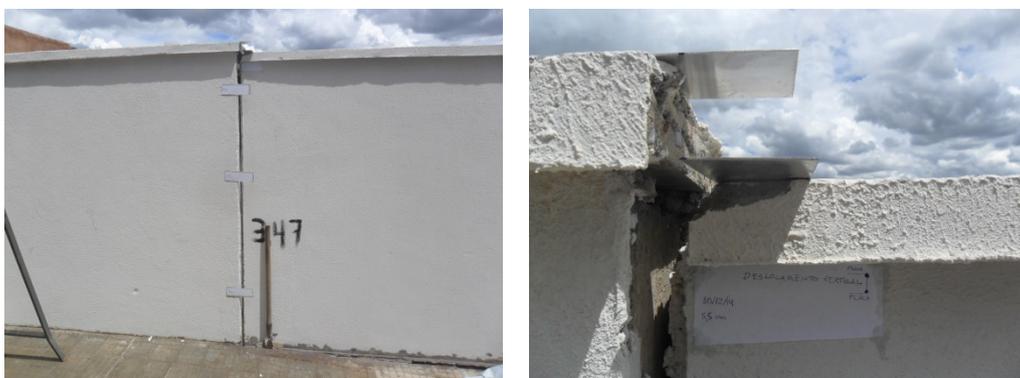
Figura 2: Trinca e desnível do muro em relação à vertical – Fonte: os autores

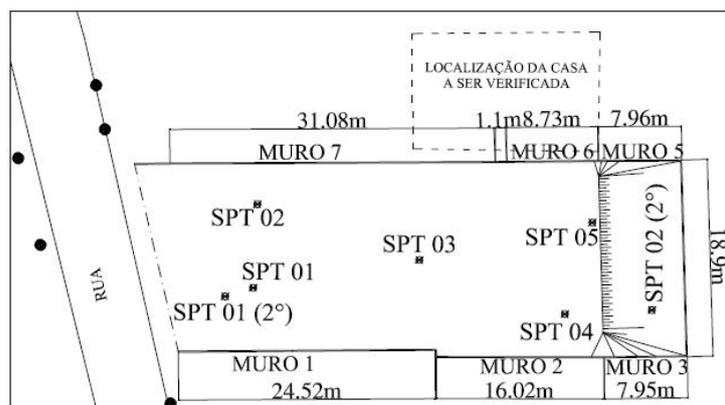
Em seguida foram analisados os boletins de sondagem do terreno, a priori, em 2009, foram feitos cinco furos (SP01 a SP05), totalizando 62,10 m de perfuração. Em dezembro de 2014, após a ocorrência das manifestações patológicas provocadas pelas movimentações dos muros, foram realizados mais dois novos furos nas proximidades do muro M6 (SP01 e SP02), desta vez foram 21,78m de perfuração. A Figura 3 apresenta o croqui do terreno, mostrando a posição dos muros e das sondagens executadas.

Figura 3: Croqui do terreno, posição dos muros e das sondagens (sem escala) – Fonte: os autores

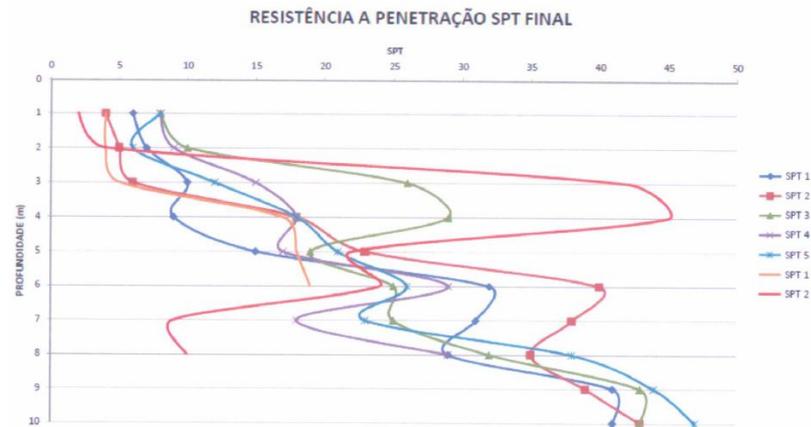
De acordo com a segunda campanha de sondagem (SP01 e SP02), realizada após a execução do aterro, os 3 (três) primeiros metros de profundidade apresentam $N_{SPT} \leq 5$ golpes, mostrando também que havia um solo de baixa resistência neste local, naquela profundidade. Nesta o N.A foi encontrado na profundidade de 4,32 m, provavelmente devido ao período chuvoso, o que poderia justificar uma leve queda dos índices de SPT.

O resultado das sondagens foi ilustrado no gráfico apresentado na Figura 4, realçando que não foi possível relacionar as cotas de boca dos furos entre si.

Figura 4: Gráfico de interpretação da Sondagem

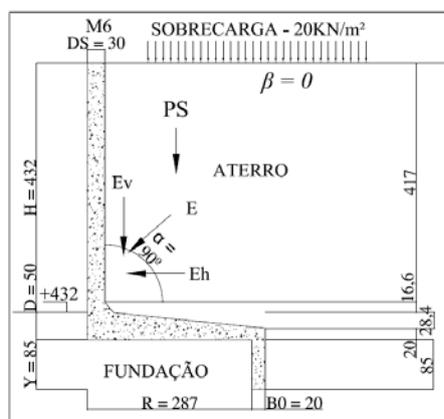
Visto que o muro M6 é o muro de maior altura, e conseqüentemente o que apresentou maiores deslocamentos, todos os cálculos foram feitos considerando suas dimensões conforme demonstrando na Figura 5.

Figura 5: Dimensões do muro M6 para os cálculos - sem escala - Fonte: Demian e Braga (adaptado)

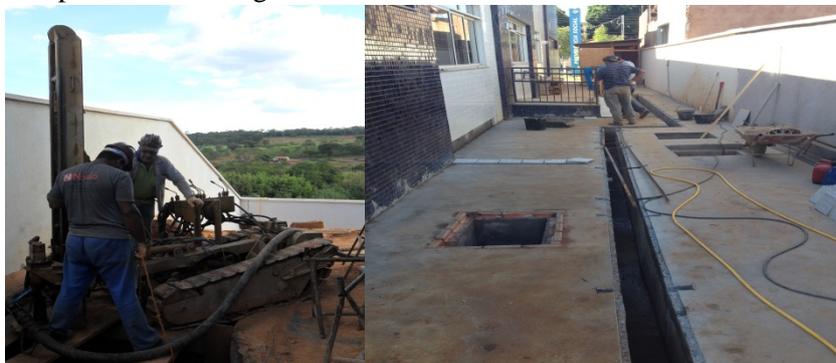
Figura 7: Execução das microestacas e vista do local após a obra de reparo – Fonte: os autores

A segunda proposta para reforço dos muros de contenção foi apresentada por meio de tirantes e microestacas, mas ao se apresentar o orçamento sintético da obra, observou que o valor para a execução apresentava-se muito elevado inviabilizando a execução. Assim, decidiu-se por elaborar novo projeto constituído apenas por microestacas. Pela facilidade de execução no local e pela boa relação custo-benefício, optou por executar o reparo previsto neste último projeto conforme apresentado na Figura 7.

Para solucionar o problema foi necessária a execução de reparo para restabelecer as condições de utilização da edificação e evitar maiores danos para a obra e para a vizinhança. Por fim, a execução dos reparos utilizando microestacas se mostrou eficiente e garantiu a estabilidade de toda a edificação.
