MANIFESTAÇÕES PATOLÓGICAS EM REVESTIMENTOS DE PAREDE, PISO E TETO: ESTUDO DE CASO

ÁREA: PATOLOGIA DOS MATERIAIS E ELEMENTOS CONSTRUTIVOS

Neste sentido, o objeto deste trabalho é uma edificação de uso hospitalar localizada na cidade de Recife-PE, Brasil. Com base nestes aspectos, este trabalho busca investigar as manifestações patológicas incidentes nos revestimentos do Hospital do Câncer de Pernambuco (HCP), visando descrever o diagnóstico.

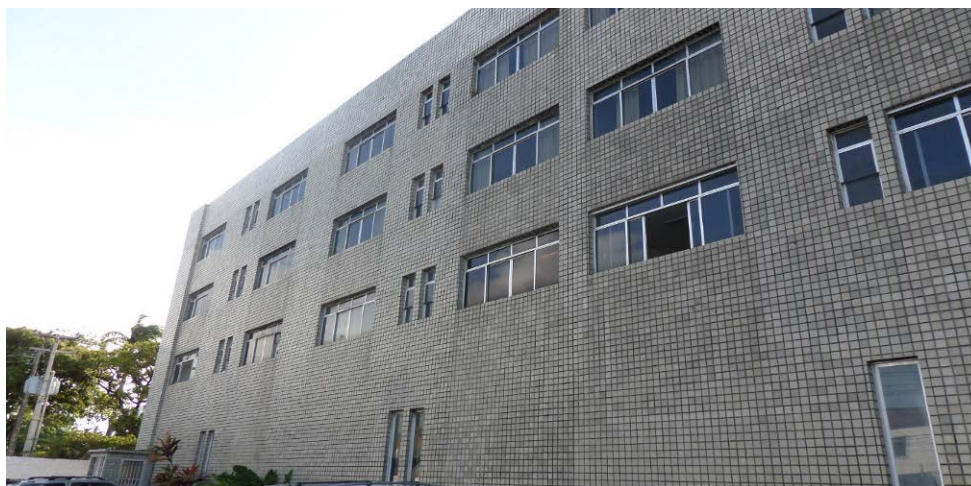
Figura 1: Fachada frontal. Fonte: Autores

A inspeção se deu no primeiro pavimento da edificação, ocorrendo por ambiente e com enfoque nas três regiões objetos de investigação deste trabalho: parede, piso e teto. Além do 1º pavimento, foi realizada inspeção visual nas fachadas. Onde se encontraram alguns pontos de descolamento do revestimento, falhas por desgaste das juntas de movimentação e presença de mofo/bolor em grande parte das juntas das placas cerâmicas.

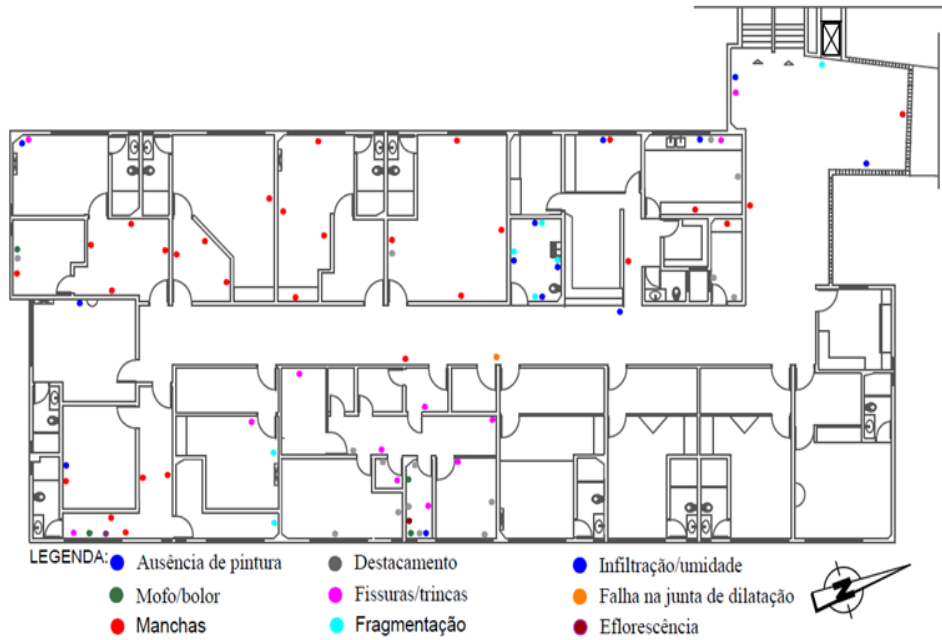
Figura 2: Mapa de danos relativo à parede.

Nas paredes, onde foram encontradas manifestações patológicas diversas, cabe citar no revestimento em fórmica: destacamento e ausência das placas. Nos ambientes com acabamento em pintura, as incidências maiores de problemas são de destacamento da pintura, fissuras, sinais de infiltração, presença de mofo e bolor. Nas vedações com acabamento em placa cerâmica não foram identificadas manifestações patológicas.

Danos e manchas por choques de equipamentos e móveis como macas, cadeiras e por contato humano são encontrados na quase totalidade dos ambientes, sobretudo nos ambientes de maior circulação de usuários, tanto em paredes quanto no pórtico em granito das portas dos elevadores.

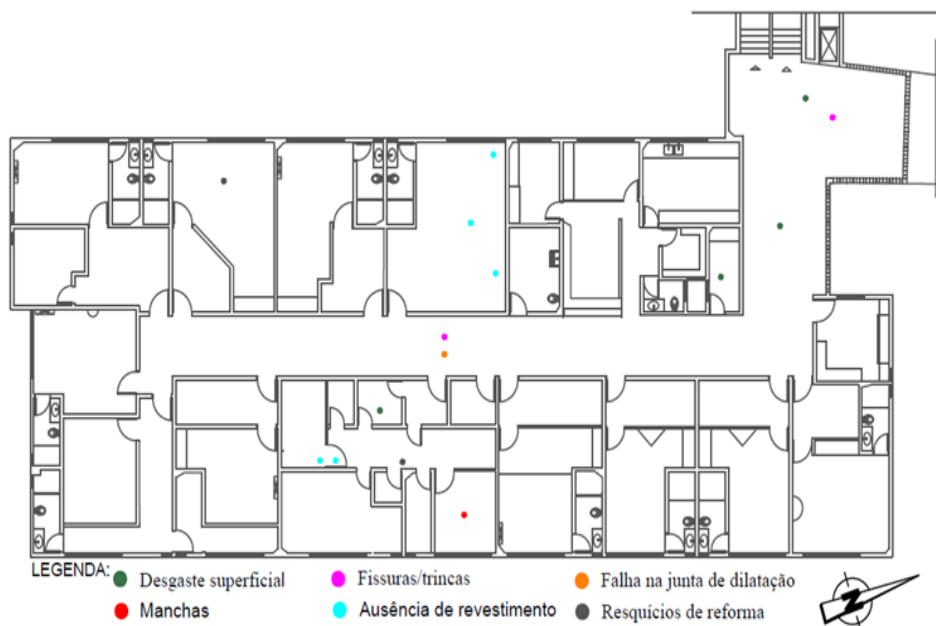
Figura 3: Mapa de danos relativo ao piso.

As principais manifestações patológicas nos pisos foram o desgaste superficial, manchas, fissuras e ausência de placas nos pisos vinílicos, além de desgaste pontual do esmalte e falhas nas juntas dos pisos com placa cerâmica.

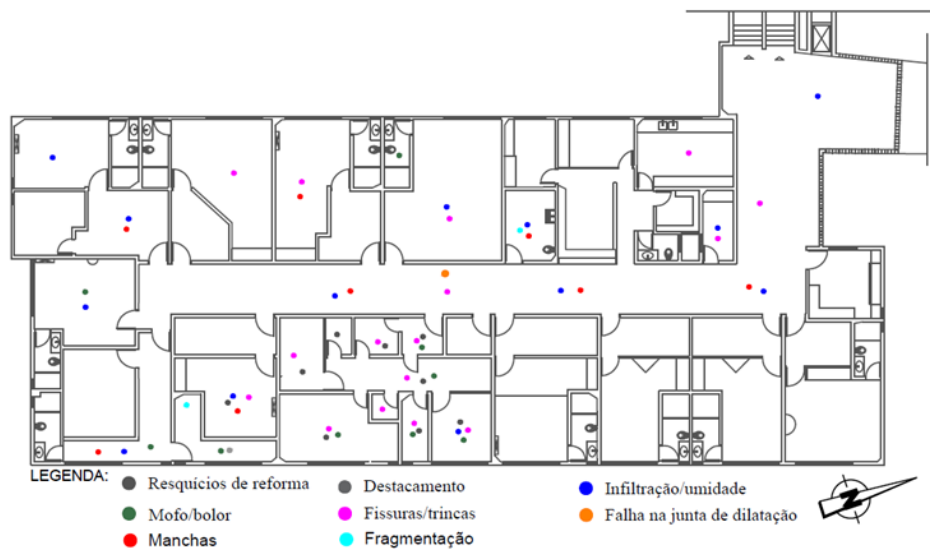
Figura 4: Mapa de danos relativo ao teto.

No teto, o problema mais recorrente encontrado em cada tipo foi: em teto de fundo de laje com pintura: mofo/bolor, sinais de umidade, ausência e falha na pintura; em forro de gesso: mofo/bolor, fissuras/trincas, resíduos de reforma, sinais de umidade e manchas diversas.

Por meio da análise dos gráficos a partir das incidências, pode-se observar, para as paredes (Figura 5), que um terço dos problemas são relativos a manchas, provenientes tanto de gordura (suor das pessoas que se encostam) quanto de abrasão de móveis e equipamentos hospitalares (como macas). Ainda na análise desse problema, no mapa de danos das paredes (Figura 2) percebe-se a existência, sobretudo nas salas de espera e consultórios (presença de pessoas e cadeiras) de uma única manifestação patológica: as manchas, evidenciando a ausência de protetores de paredes e de uma pintura que seja mais resistente a esse tipo de dano, como tinta acrílica ou esmalte sintético, pelo menos até meia-parede, onde os problemas, de fato, ocorrem. Para os pisos, sobretudo, em placas vinílicas, percebe-se que a grande maioria dos problemas, por volta de 62%, está ligada à durabilidade dos elementos: desgaste superficial e ausência de placas, quebras parciais ou totais e descolamentos. Sem deixar de mencionar que parte da manutenção desses pisos é realizada de forma corretiva, haja vista a mudança de coloração das placas substitutas, desfazendo a paginação original. Para o teto, as trincas e fissuras, sobretudo em forro de gesso, foram as manifestações mais presentes (Figura 7), além de estarem distribuídas uniformemente em toda a edificação (Figura 4), evidenciando ser esse um problema generalizado do forro em placas de gesso.

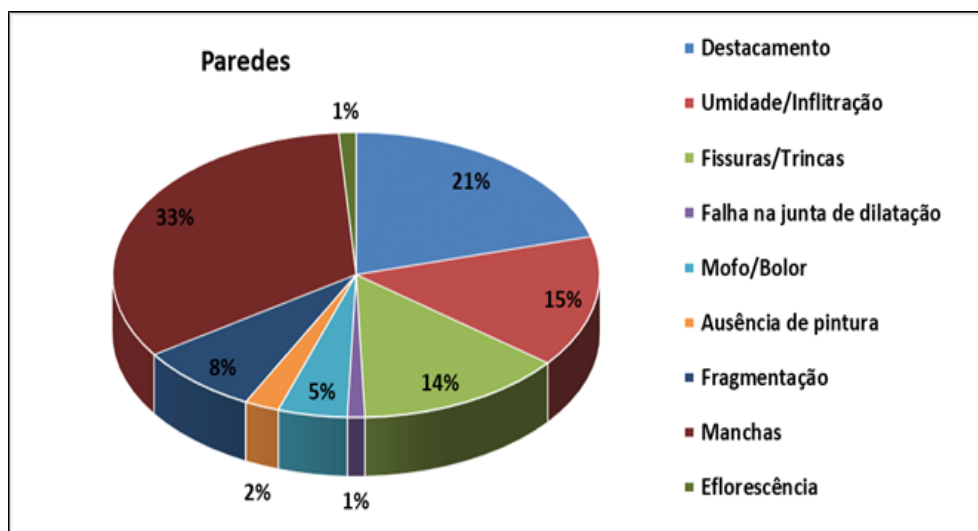
Figura 5: Percentual de incidência de cada manifestação patológica nas paredes

Os problemas com umidade e sinais de infiltração são recorrentes tanto nas paredes internas e externa (fachada) (15%) quanto em teto (24%), inclusive com aparecimento de mofo/bolor em alguns casos (15% em teto e 5% em paredes).

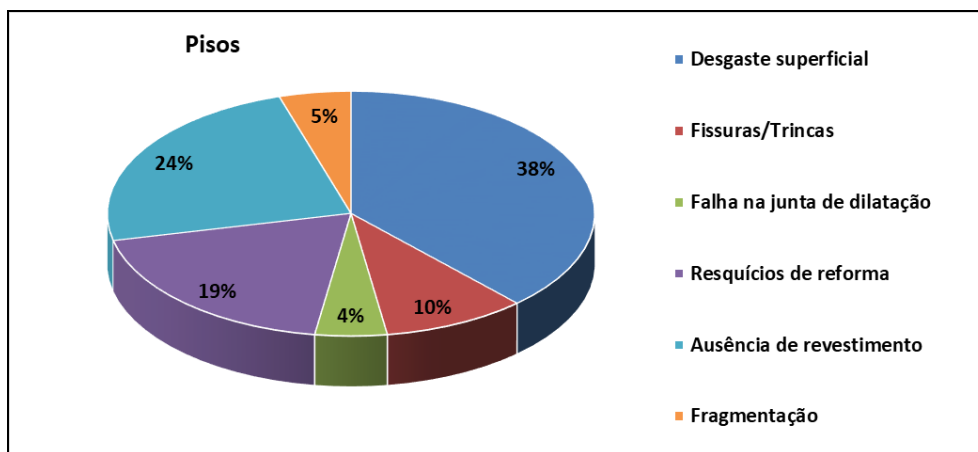
Figura 6: Percentual de incidência de cada manifestação patológica em piso

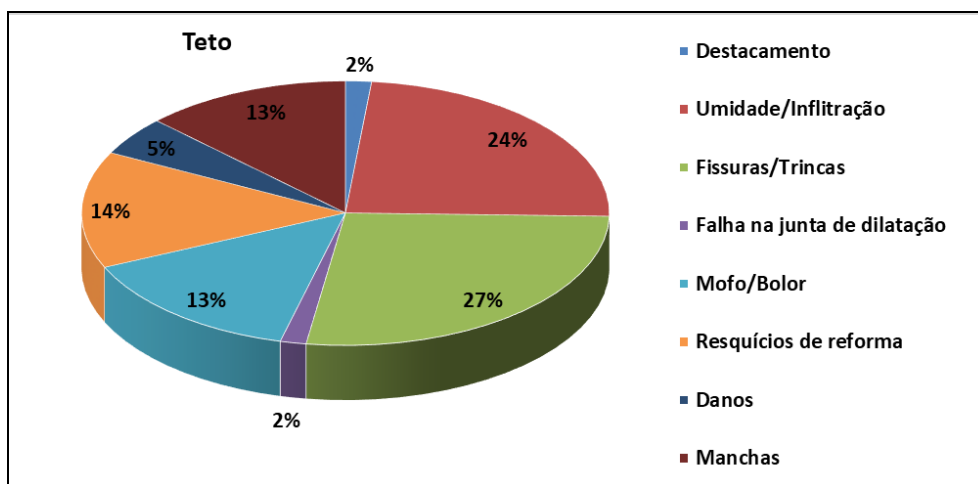
Figura 7. Percentual de incidência de cada manifestação patológica no teto.
