# DANOS EM EDIFICAÇÕES HISTÓRICAS: ANÁLISE COMPARATIVA ENTRE DUAS IGREJAS EM OLINDA-PE

## ÁREA: VIDA ÚTIL E PATOLOGIAS EM EDIFICAÇÕES

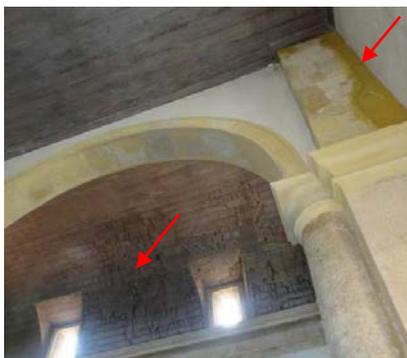
Em toda área interna onde existia acesso livre dos fiéis (altar, galilé, nave, corredores e etc.) só foram visualizadas manchas de umidade no teto de madeira e em pilares de alvenaria de pedra, anomalias que podem ser observadas na Figura 2.

Figura 2: Manchas de umidade. Fonte: Autores

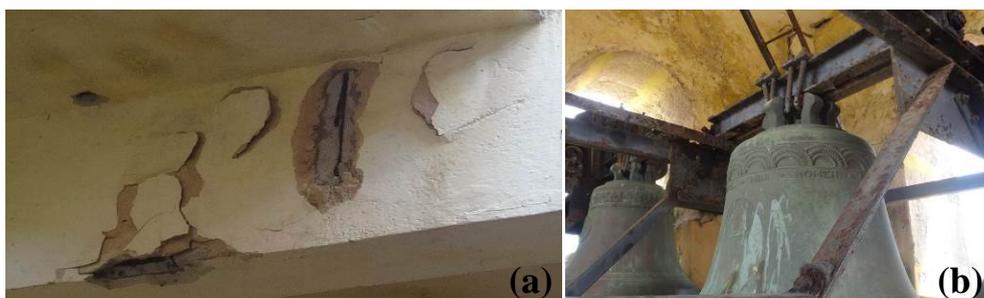
Já no interior das torres sineiras, área que os fiéis não tem acesso, havia várias manifestações patológicas como destacamento de concreto e corrosão de armaduras (Figura 3a), corrosão na estrutura de suporte dos sinos (Figura 3b), fissuras longitudinais indicando processo de corrosão das armaduras acentuado e mofo (Figura 4a), e biodegradação devido a presença de dejetos de pombos (Figura 4b). Segundo bem alertado por Rocha (2017), a existência de dejetos de pássaros tem um efeito deletério nas estruturas devido à presença de ácido fosfórico e nitratos e ainda promove o desencadeamento de diversos outros problemas à saúde humana.

**Figura 3:** Corrosão de armaduras (a); corrosão da estrutura dos sinos (b). Fonte: Autores

Analisando-se as duas tabelas, observa-se que apesar da Igreja de Nossa Senhora do Rosário estar situada mais distante do litoral, verifica-se uma maior deterioração de seus elementos construtivos, constatando que os materiais construtivos menos resistentes à ações degradantes necessitam de rotinas de manutenções preventivas e em maior frequência que edificações construídas com elementos menos porosos e com controle tecnológico. Ao se avaliar qualitativamente a Igreja de Nossa Senhora do Rosário dos Homens Pretos, pode-se afirmar que os danos apresentados têm um caráter emergencial de recuperação. Já a Catedral da Sé, por apresentar danos mais generalizados, apresenta-se em estado regular de deterioração, muito embora se recomende intervenções para reparos nas torres sineiras a fim de tratar os problemas de corrosão constatados.

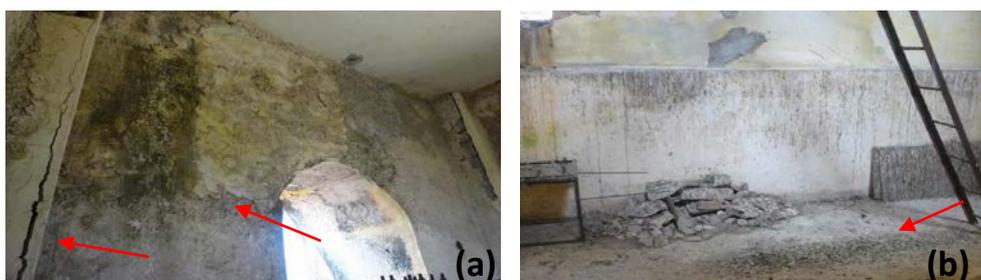
**Figura 4:** Fissura longitudinal e mofo (a); presença de dejetos de pombos (b). Fonte: Autores

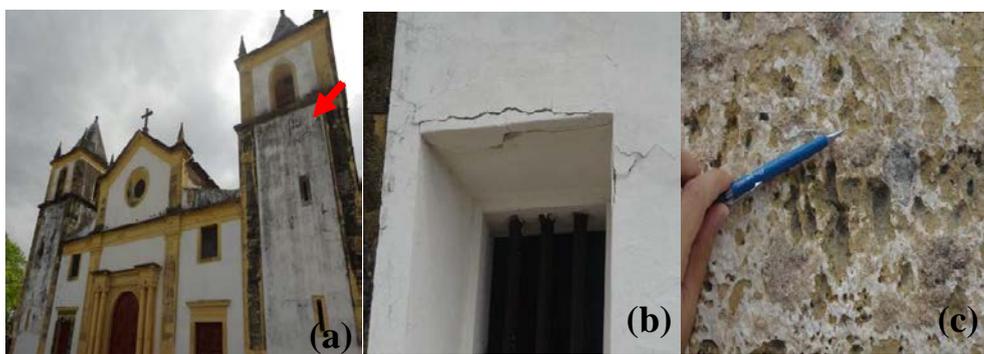
Nas três fachadas visíveis (sem interferência de edificações vizinhas) da edificação religiosa (fachada frontal, norte e sul), foram encontradas várias anomalias como: sujidades (Figura 5a), biodeterioração por presença de vegetação, descolamento da pintura, perda de seção da alvenaria de pedra, ataque de térmitas na varanda, descolamento do reboco, fissura (Figura 5b), pitting (Figura 5c) e umidade ascensional.

**Figura 5:** sujidades (a); fissura (b); pitting (c). Fonte: Autores

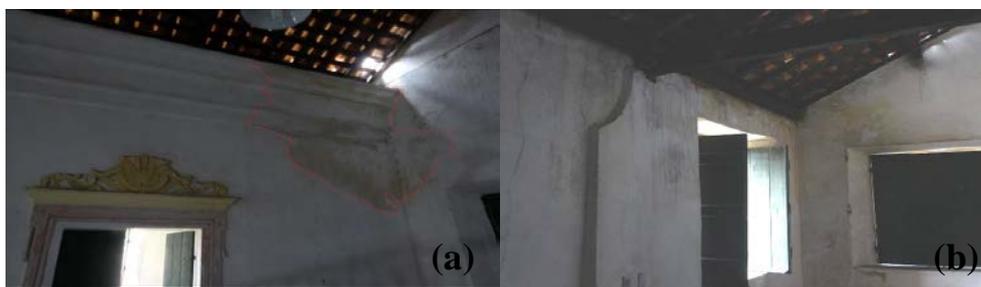
As inspeções no interior da Igreja de Nossa Senhora do Rosário dos Homens Pretos identificaram diversas anomalias provocadas pela presença de umidade na edificação, sejam por pontos de infiltração na cobertura do edifício, quanto pela umidade ascensional nas paredes. Em ambos os casos, percebe-se um elevado estado de deterioração. A cobertura estruturada em madeira e telhas cerâmicas coloniais apresentava diversos pontos com infiltrações generalizadas que em períodos de chuva promoviam a entrada de águas pluviais na edificação (Figuras 6a e 6b), possibilitando o aparecimento de mofo (facilitado por dificuldades de ventilação natural da área) e o apodrecimento da madeira do mezanino e da estrutura da coberta, conforme pode ser observado nas Figuras 7a e 7b.

**Figura 6:** Manchas de umidade provenientes de infiltrações generalizadas na cobertura na área do mezanino (a) e na escada de acesso para o pavimento superior (b). Fonte: Autores.

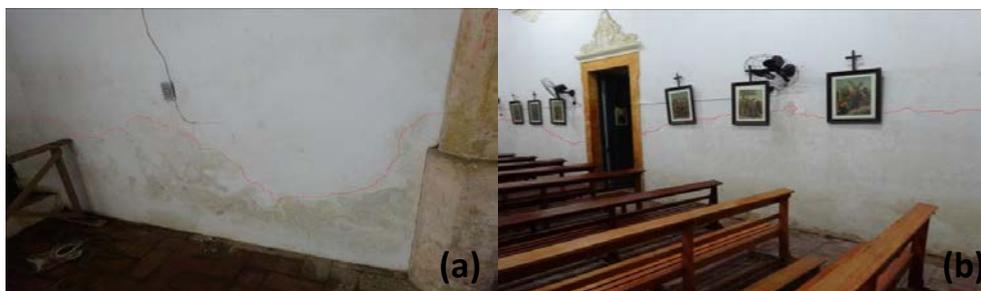
As Figuras 7a e 7b, por sua vez, apresentam pontos com manchas de umidade ascensional que se intensificam mais nas paredes laterais direita ao altar-mor (existem trechos em que constatou-se uma altura de umidade da ordem de 1,10 metros). Durante a fase de estudos e caracterização da edificação, teve-se acesso à registros históricos que citavam a existência da bica do rosário para abastecimento humano, esta espécie de fonte era um aquífero que aflorava na superfície, portanto acredita-se que as fundações estão assentes sob um terreno com bastante umidade provinda de aquíferos subterrâneos, no entanto esta hipótese necessita ser confirmada com estudos geotécnicos mais aprofundados.

**Figura 7:** Manchas de umidade ascensional ou por capilaridade na parede lateral esquerda (a) e direita (b) da área da nave. Fonte: Autores

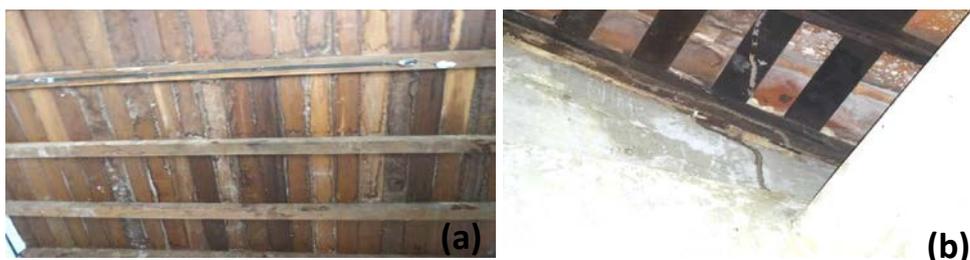
Importa ainda ressaltar para o elevado estado de deterioração das estruturas de madeira que dão suporte ao mezanino, pois em alguns pontos percebem-se manchas de umidade provavelmente oriundas das infiltrações da cobertura que por vezes encharcam o piso do

mezanino. Também foi constatado, em diversas áreas da igreja (esquadrias, estruturas do telhado e estruturas do mezanino), o ataque de térmitas, configurando o estado de comprometimento dessas madeiras e a real necessidade de uma intervenção corretiva.

**Figura 8:** Manchas de umidade e apodrecimento da madeira do suporte do mezanino (a) e presença de colônias de cupins no emadeiramento de suporte da cobertura (b). Fonte: ROCHA (3).

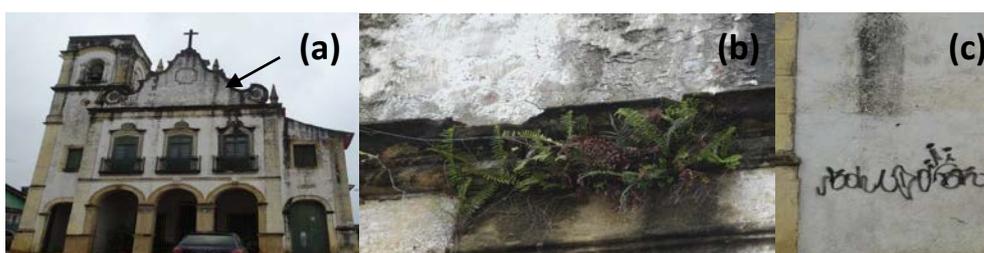
Nas duas fachadas em que foram possíveis inspecionar (fachada sudoeste e sudeste), foram encontradas vários danos como: sujidades (Figura 9a), biodeteriorização por presença de vegetação (Figura 9b) e excrementos de aves, desagregação granular presentes nas cantarias da arcada, perda de seção de ornamentos em pedra e exposição da alvenaria (Figura 9b); percebe-se ainda descolamento do reboco, fissuras inclinadas próximas às esquadrias, grafitismo (Figura 9c) e umidade ascensional no embasamento de todos os pilares das fachadas estudadas. Vale salientar que todas estas anomalias apresentadas são resultantes da ausência de manutenções associadas à ações degradantes promovidas pela comunidade local.

**Figura 9:** sujidades (a); presença de vegetação e perda de seção (b); grafitismo (c). Fonte: Autores
