MANIFESTAÇÕES PATOLÓGICAS EM ESTRUTURAS DE CONCRETO ARMADO NO HOSPITAL DE CÂNCER DE PE

ÁREA: PATOLOGIA DAS CONSTRUÇÕES – ESTUDO DE CASO

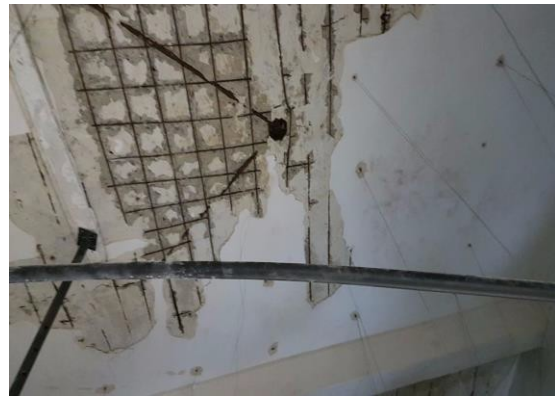
FIGURA 3: Foco do estudo, anexo do Bloco 5 (Consultórios).
FONTE: Autores.

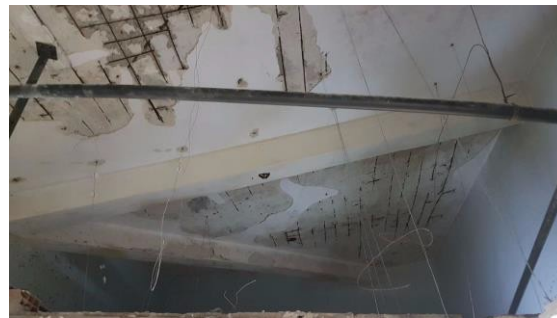
forro de gesso existente no local e foi possível verificar a laje bastante deteriorada e com armaduras expostas conforme demonstrado nas Figuras 3 e 4.

FIGURA 4: Vista das lajes com degradação dos consultórios.
FONTE: Autores.

Numa estrutura de concreto armado, o aço tem como função básica resistir aos esforços de tração, isso ocorre pois o concreto não possui resistência à tração suficiente para absorver os esforços solicitantes de uma edificação. Portanto, diante do estágio avançado de corrosão identificado nas armaduras de concreto da laje, é necessário que sejam realizados os ensaios mencionados no item anterior para que se comprove a real capacidade de suporte que a laje ainda possui e caso haja necessidade, realizar os devidos reforços da estrutura.

Com insuficiência ou ausência dos esforços de tração suportados pelas armaduras, o uso de laje de concreto torna-se inapropriado, podendo causar a ruptura da própria laje e causar sérios danos e riscos para os pacientes e funcionários do hospital.

Diante dos resultados obtidos, torna-se imprescindível a interdição do local estudado para análise e correção das anomalias encontradas. Assim como, a verificação do estado das outras lajes cobertas com forro de gesso que não foram analisadas por ainda estarem em funcionamento atendendo vários pacientes por dia.

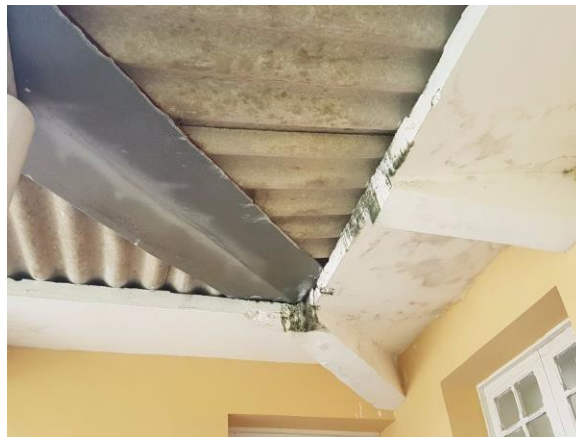
Também foram analisadas as platibandas destas lajes dos consultórios, com presença de bolor, manchas escuras e amareladas, possivelmente devido à infiltração na laje, como está relacionado na Figura 5.

FIGURA 5: Avanços de lajes apresentam manchas e bolor.
FONTE: Autores.

A respeito da presença de bolores no concreto, caso o foco de umidade ou infiltração existente não seja recuperada, aumentará a umidade e conseqüentemente a proliferação dos microorganismos na estrutura, além de trazer riscos à saúde das pessoas com alergias e desconforto respiratório.

Para o tratamento dos bolores, primeiramente deve-se identificar a fonte de umidade que está gerando o aparecimento dessa manifestação patológica na estrutura. De acordo com a inspeção, foi possível verificar falhas no sistema de drenagem pluvial na laje, provocando o acúmulo de água na calha, portanto, é aconselhável fazer uma revisão do sistema de captação de água antes de qualquer medida. Após o reparo da fonte de umidade, pode-se limpar a superfície e aplicar materiais fungicidas e materiais impermeabilizantes vendidos no mercado que criem uma película protetora, diminuindo assim, a absorção de água pela estrutura.

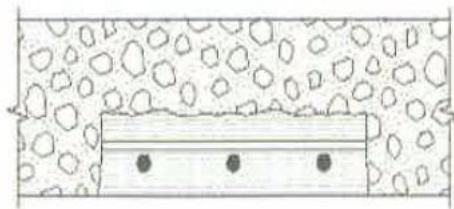
FIGURA 6: Espaçamento entre armadura e concreto para reabilitação.

1. Delimitação da área a ser reabilitada.
2. Escarificação manual do concreto, com o devido cuidado para não acertar a barra de aço, deixando a barra com ao menos 1 ou 2 cm de espaçamento para o concreto em todo o seu perímetro (Figura 6).
3. Escovamento manual através de escovas com cerdas de aço, para remoção de produtos de corrosão incrustados na barra.
4. Jateamento de areia seca ou ar comprimido, com o objetivo de remover todos os resíduos que possam prejudicar a aderência do novo material.
5. Saturação com água, para garantir a aderência entre os substratos;
6. Aplicação manual de argamassa tixotrópica.
7. Por último, atentar para o cobrimento final da estrutura.
