MANIFESTAÇÕES PATOLÓGICAS E FALHAS CONSTRUTIVAS EM PAREDES DE CONCRETO

O objetivo do presente artigo é avaliar as falhas construtivas, manifestações patológicas e as medidas adotadas em um conjunto habitacional de 13 blocos da Região Metropolitana do Recife construído com o sistema de paredes de concreto moldadas *in loco*. A metodologia do trabalho foi dividida em quatro etapas: (i) realização de inspeções visuais das edificações com o preenchimento de Fichas de Verificação de Serviços, (ii) análise dos problemas quantitativamente e qualitativamente, (iii) investigação das possíveis causas dos problemas mais encontrados e (iv) análise da solução de reparo e de medidas preventivas utilizadas na obra. Estas etapas foram realizadas durante os dois anos de construção do empreendimento. Assim, ao estudar esse caso foram encontradas diversas deficiências, tais como: eletrodutos expostos ou entupidos; caixas de elétrica fora de esquadro; paredes ásperas, não uniformes, fora de prumo e esquadro; abertura de placas da forma; friso entre os pavimentos; armaduras expostas e fissuras. Conclui-se que há uma necessidade de acompanhamento e verificação nas etapas de execução das paredes, no rec

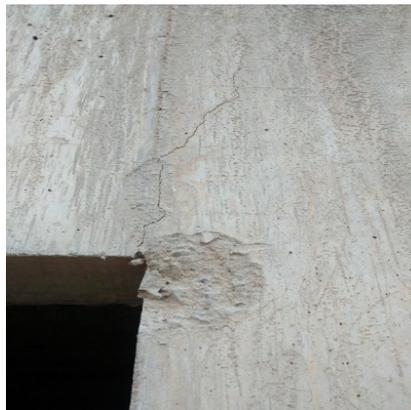
Nas portas de entrada dos Blocos 1, 2, 4, 5 do Condomínio X apareceram fissuras diagonais (Figura 2). Em todos os vãos de janela e de porta, o projeto especificava que fossem adicionadas duas armaduras em diagonal na quina de cada vão conforme o que especifica a NBR 16055 (5), mas essas armaduras não eram solicitadas na porta de entrada dos blocos.

Figura 2: Fissura na porta de entrada do Bloco 01 (Condomínio X). Fonte: Autores.

A solução adotada na obra foi adicionar armaduras em diagonal nas portas de entrada, assim como nos vãos de janela, tendo este problema sido resolvido nos demais blocos, como pode-se ver na Tabela 9.

Ao realizar a análise das fissuras que apareceram nesta obra, percebeu-se que se tratavam de fissuras passivas e a sua terapia poderia ser o seu fechamento com uma argamassa rica em cimento.
