# DIAGNÓSTICO DE PATOLOGIAS DO MAC-PR, MUSEU DE ARTE CONTEMPORÂNEA DO PARANÁ

## ÁREA: PATOLOGIA DOS MATERIAIS E ELEMENTOS CONSTRUTIVOS

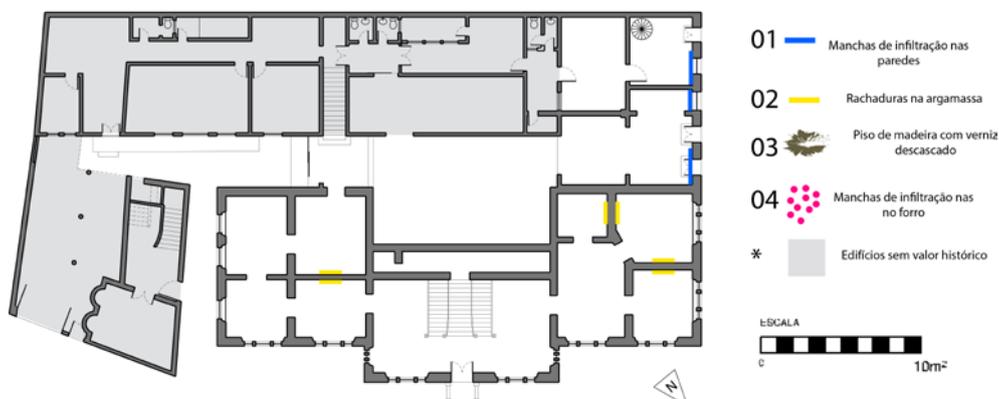
O problema com as telhas quebradas não afeta apenas a cobertura, pois a água que escorre e entra no edifício cria infiltrações nas paredes e forros. Isso se intensifica devido às precipitações constantes na cidade de Curitiba. Essas infiltrações prejudicam a argamassa, deixando-a pulverulenta, causam bolhas e desprendimento da tinta da fachada, que atualmente está pintada com tinta acrílica, inadequada para este tipo de edificação. Esses danos estão presentes em toda a fachada da edificação, mas principalmente no andar superior e nos cantos do edifício, indicando prováveis problemas do escoamento de água com as calhas e rufos.

Essas infiltrações não são vistas apenas nas fachadas do museu, mas também estão presentes em seu interior, em que causaram furos no forro de gesso, que não é original da construção do edifício, e desgaste do verniz do piso de madeira devido às goteiras.

Outros danos da parte interna do museu são as rachaduras presentes nas paredes de algumas das salas de exposição. A causa delas é o fechamento de alguns vãos existentes na planta original do edifício. Estes vãos de porta foram fechados com madeira e, depois do fechamento, foi aplicada uma camada de gesso para tornar a parede lisa. Porém, como as paredes do museu são de alvenaria estrutural, a argamassa nos locais de encontro dos materiais acaba rachando, pois eles se dilatam de maneiras diferentes.

Figura 07: Mapa de danos da planta térreo  
Fonte: O Autor, 2017

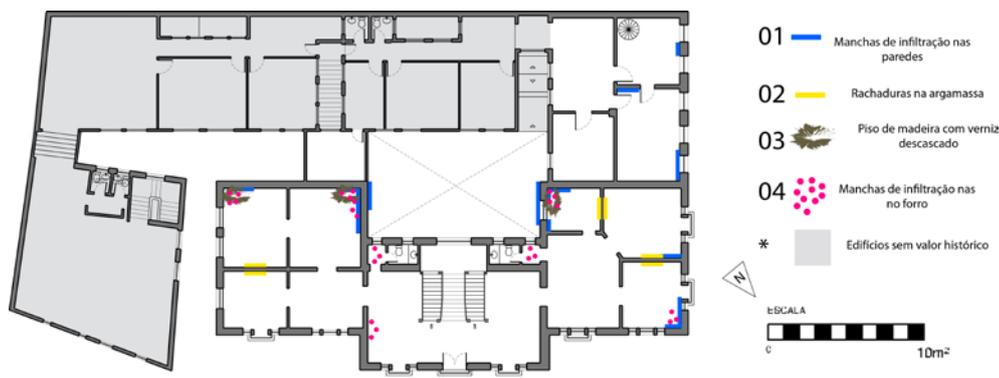
O autor não teve acesso ao telhado, mas segundo a diretoria do MAC-PR, o madeiramento do telhado se encontra em boas condições e são feitas visitas frequentes para a manutenção das telhas francesas que o compõem e sofrem quebra com frequência. Essas telhas quebram devido às mudanças de temperatura bruscas que ocorrem no clima de Curitiba e também por lixo jogado das janelas dos edifícios vizinhos, que são mais altos que o museu. Essas rachaduras nas telhas provocam infiltrações que danificam as paredes e o forro do pavimento superior do museu.

Figura 08: Mapa de danos da planta do pavimento superior  
Fonte: O Autor, 2017
