AVALIAÇÃO ESTRUTURAL DE UMMURO QUE SOFREU COLAPSO PARCIAL

ÁREA: PATOLOGIA

O Centro Educacional 4 é uma escola da rede pública de ensino, inaugurada em 1972, localizada na QNG 06/07 de Taguatinga Norte, Distrito Federal. O muro da instituição foi construído em 1989 e, apesar de ter durado quase 30 anos intacto, uma forte chuva, em março de 2017, derrubou mais de 240 metros do muro, deixando a escola exposta, causando uma sensação de insegurança devido ao risco de desabamento, além de gerar transtornos como a suspensão das aulas de educação física e cancelamento de festas e jogos interclasses.

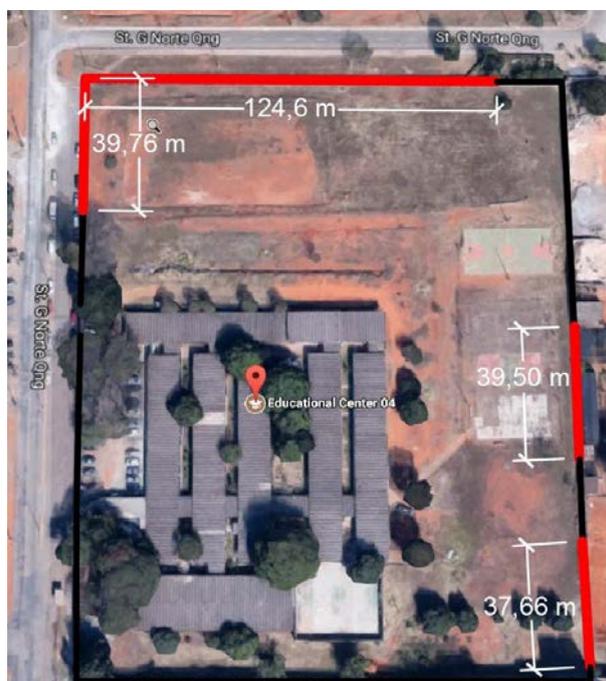
Encontra-se esquematizado na Figura 1, a imagem por satélite da instituição de ensino, onde estão indicados em preto os trechos do muro remanescente, e em vermelho os trechos que ruíram.

Figura 1: Esquemático das regiões do muro que caíram

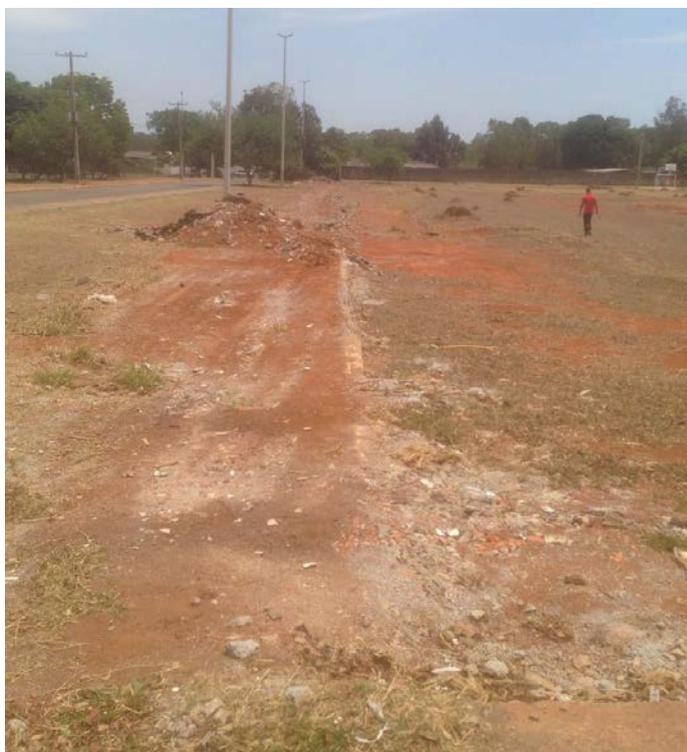
A Figura 2 apresenta um dos locais onde o muro da instituição de ensino ruiu. Na imagem, é possível verificar a região em que mais de 160 metros contínuo de parede vieram ao chão, deixando a escola exposta. No total 241,52 metros do muro foram à ruína e 419,22 metros permanecem de pé.

Figura 2: Região em que houve o desmoronamento do muro

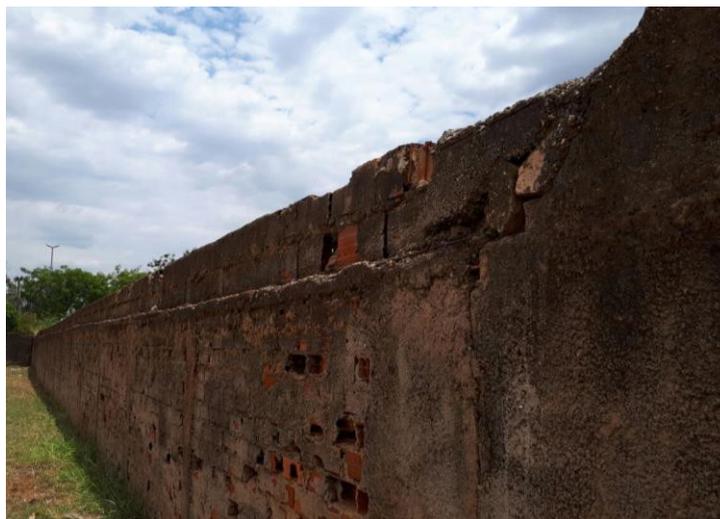
Durante a inspeção visual, foi possível perceber uma deficiência nos elementos responsáveis por realizar o travamento da alvenaria, com pilaretes que não apresentavam qualquer tipo de armadura, e cerca de 100 metros do muro remanescente sem a presença de uma cinta de amarração, conforme apresentado na Figura 3.

Figura 3: Detalhe no muro sem a presença da cinta de amarração

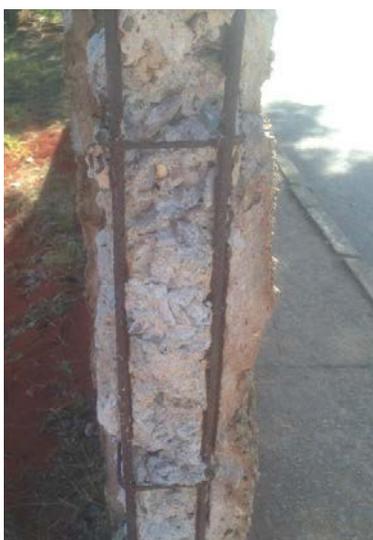
Foram identificados ainda durante a inspeção, elementos estruturais em desconformidade com as exigências da NBR 6118:2014 (4), com pilaretes de dimensões variando entre 8 e 12 cm e regiões com armaduras expostas ou sem um cobrimento adequado, possibilitando dessa forma, o início do processo de corrosão das armaduras.

Conforme ilustrado na Figura 4, grande parte das armaduras possuíam um cobrimento menor que 1 cm.

Figura 4: Pilarete com cobrimento inferior a 1 cm

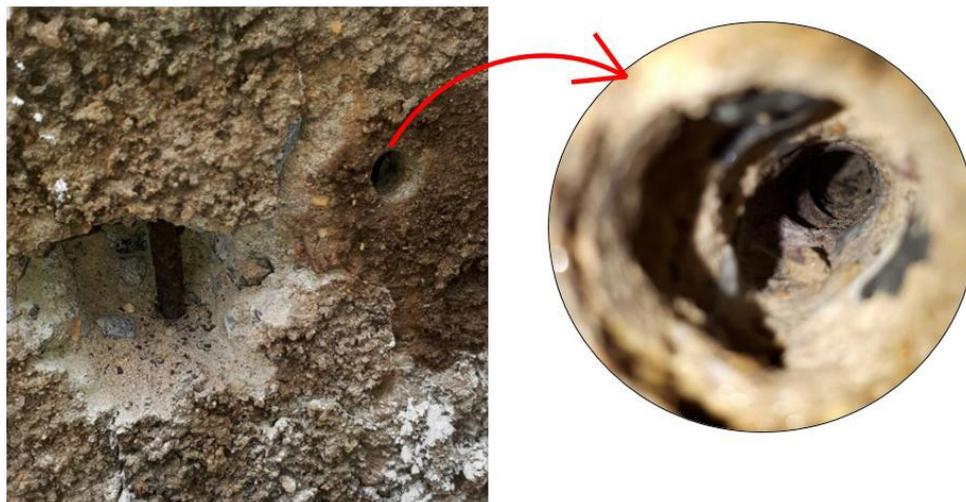
Na tentativa de realizar o mapeamento eletroquímico da estrutura, através do eletrodo de meia-célula, verificou-se a incapacidade do ensaio potencial de corrosão para obtenção de leituras. Provavelmente deve-se ao fato do concreto encontrar-se severamente carbonatado, portanto, com alta resistividade elétrica.

Através do ensaio de carbonatação verificou-se que, em todas as estruturas de concreto armado, a frente de carbonatação atingiu a armadura, indicando que o concreto apresenta um pH baixo e não fornece uma proteção química à armadura. Na Figura 5 encontra-se um dos locais em que a solução foi aspergida, onde nota-se que não houve nenhuma alteração na coloração para um furo transversal executado no pilarete.

Figura 5: Resultado da aspersão de fenolftaleína

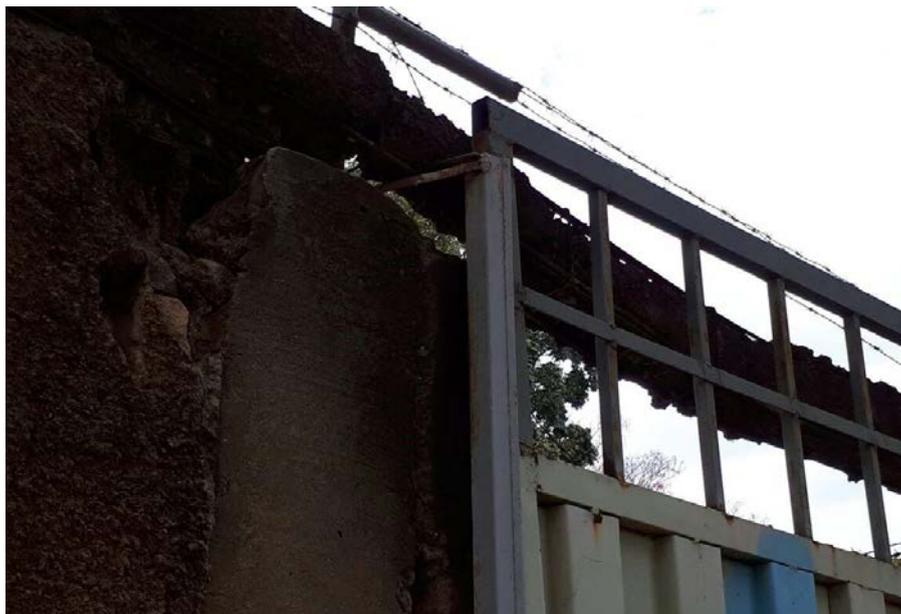
Além disso, alguns elementos estruturais, como a cinta de amarração da Figura 6, encontram-se sobre iminência de ruptura e necessitam serem removidas imediatamente.

Figura 6: Detalhe da cinta de amarração sob risco iminente de ruptura.

Sendo assim, sugere-se a demolição imediata dos elementos que se encontram sobre iminência de ruptura e a reconstrução total do muro da escola.
