INFLUÊNCIA DA TRANSPOSIÇÃO DO RIO SÃO FRANCISCO NAS EDIFICAÇÕES RURAIS

ÁREA: PATOLOGIA (INSPEÇÃO TÉCNICA DE EDIFÍCIOS)

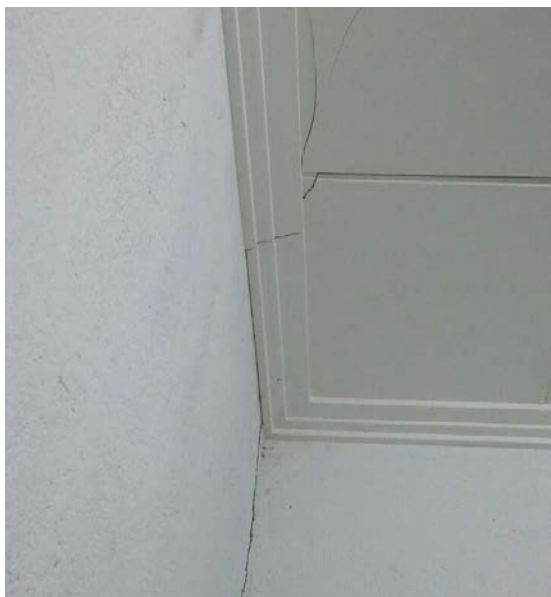
Foram observadas a olho nu e com auxílio de câmeras fotográficas a presença de manifestações patológicas nas edificações, com predominância de fissuras e trincas, atingindo os forros de gesso (Figura 1), a alvenaria (figura 2) e o piso (Figura 3). Isto se deve principalmente as vibrações das detonações da obra da TRSF, mas em algumas casas os moradores afirmaram que já existiam algumas fissuras e que elas apenas aumentaram as dimensões. São vários fatores que podem provocar o fissuramento em edificações rurais, como a execução e aquisição de materiais sem controle tecnológico, a dilatação térmica e a interferência das raízes de árvores.

Figura 1: Fissura no forro de gesso.

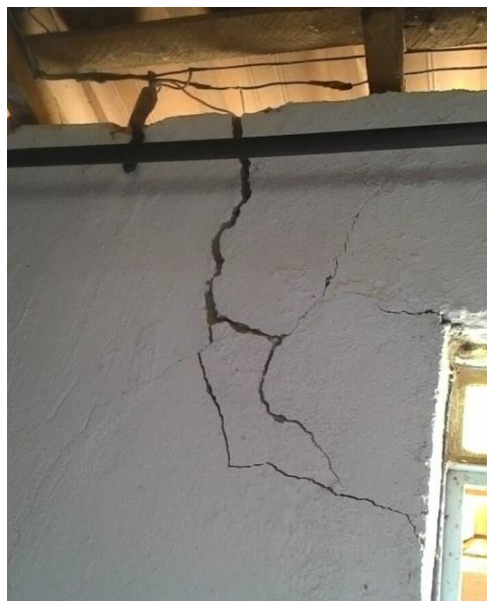
Figura 2: Trincas na alvenaria.

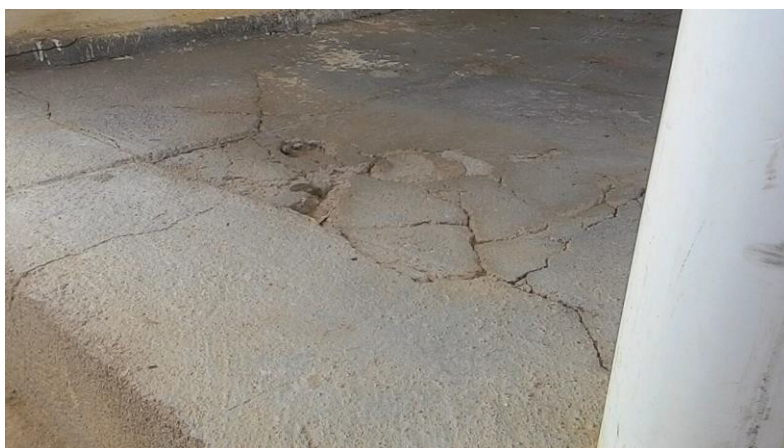
Figura 3 – Piso Fissurado. (Fonte: Própria 2017).
