PATOLOGIAS DE EDIFÍCIOS TOMBADOS: REABILITAÇÃO DO CONVENTO DAS MERCÊS

ÁREA: REABILITAÇÃO: Requalificação de Espaços Construídos

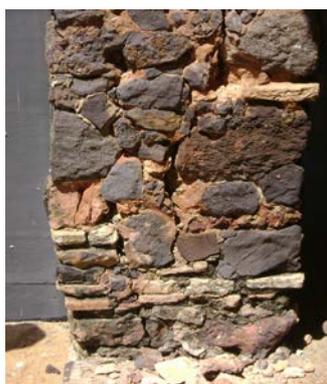
Durante as inspeções observou-se que 5 (cinco) arcos, do total de 26 (vinte e seis), do claustro do convento apresentavam sinais de esmagamento das alvenarias. Na Figura 3 apresenta-se um arco com sinais de esmagamento.

Figura 3: Ruptura das pedras e desagregação de argamassa (Fonte: Arquivos IPHAN).

Refira-se que os representantes da Fundação da Memória Republicana instituída no Convento das Mercês, afirmaram não ter havido nenhum acréscimo de carga no local. Avaliando as arcadas e algumas colunas, constata-se que as lesões eram verticais e que existia o envelhecimento natural dos materiais que compunha a estrutura, além de ruptura das pedras e desagregação de argamassa. Na Figura 4 podem-se observar as fissuras nos fechos das arcadas.

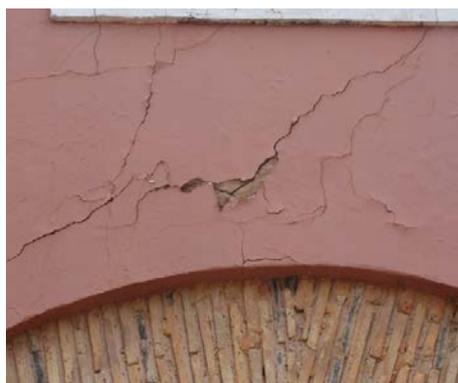
Figura 4: Trincas acima dos arcos do claustro (Fonte: próprio autor).

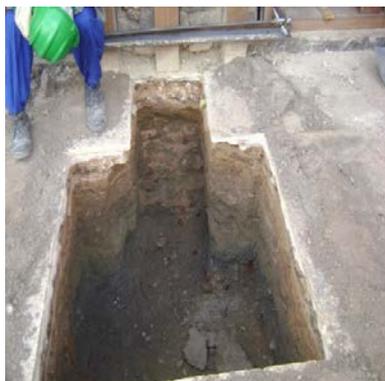
Uma vez que a alvenaria sobre os arcos apresentava lesões que indicam movimentação do arcabouço estrutural da face do claustro, fez-se uma prospeção junto ao bloco de fundação de um dos arcos para avaliar o seu estado de conservação e de estabilidade estrutural. Este processo está representado na Figura 6.

Figura 6: Investigação para verificar a existência do bloco de fundação (Fonte: Arquivos IPHAN).

Com a prospeção, pode-se constatar que os pilares estudados não apresentavam estrutura compatível com a geometria da fundação. Apresentavam a mesma dimensão do fuste do pilar, sem a existência do bloco de fundação. As informações coletadas através de inspeções visuais, ensaios e prospeções, permitiram uma avaliação e proposições para a recuperação estrutural dos pilares envoltórios do claustro.

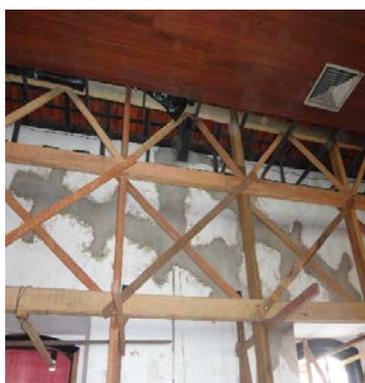
A desagregação não se devia apenas à pedra nas alvenarias, mas também às argamassas e constituição destas. A fissuração desenvolvida não tinha uma configuração padrão. A desagregação originava a instabilização, e a redução da capacidade resistente, ao nível dessa seção, comprometendo a estabilidade global. Este processo aumentava as fragilidades por abertura de fendas e criação de vazios. Na Figura 8 apresenta-se o processo de injeção de calda de cal hidratada em paredes de pedra argamassada, que permitiu aumentar a capacidade resistente.

Figura 8: Fechamento das trincas (Fonte: Arquivos IPHAN).

A técnica de fechamento das trincas com pedras lamelares consistiu na remoção parcial da argamassa das trincas, ou fissuras, e na colocação de pedras lamelares, antes de proceder ao seu refechamento com argamassas de cal hidráulica ou argamassa hidráulica aditivada. Este refechamento de trincas, e selagem das fissuras, foi realizado com uma argamassa de traço 1:3 (cal hidráulica e areia média lavada) sem a presença de sais ou matéria orgânica. Estes materiais eram compatíveis com a composição das argamassas já utilizadas na construção. A fim de garantir a homogeneidade, e qualidade da mistura, esta era realizada de forma mecanizada. Em geral, em uma restauração estrutural, preconiza-se a utilização de novas argamassas compatíveis
