METODOLOGIAS DE AVALIAÇÃO DE PATOLOGIAS ASSOCIADAS À HUMIDADE EM PATRIMÓNIO

Descrição sumária do Palacete

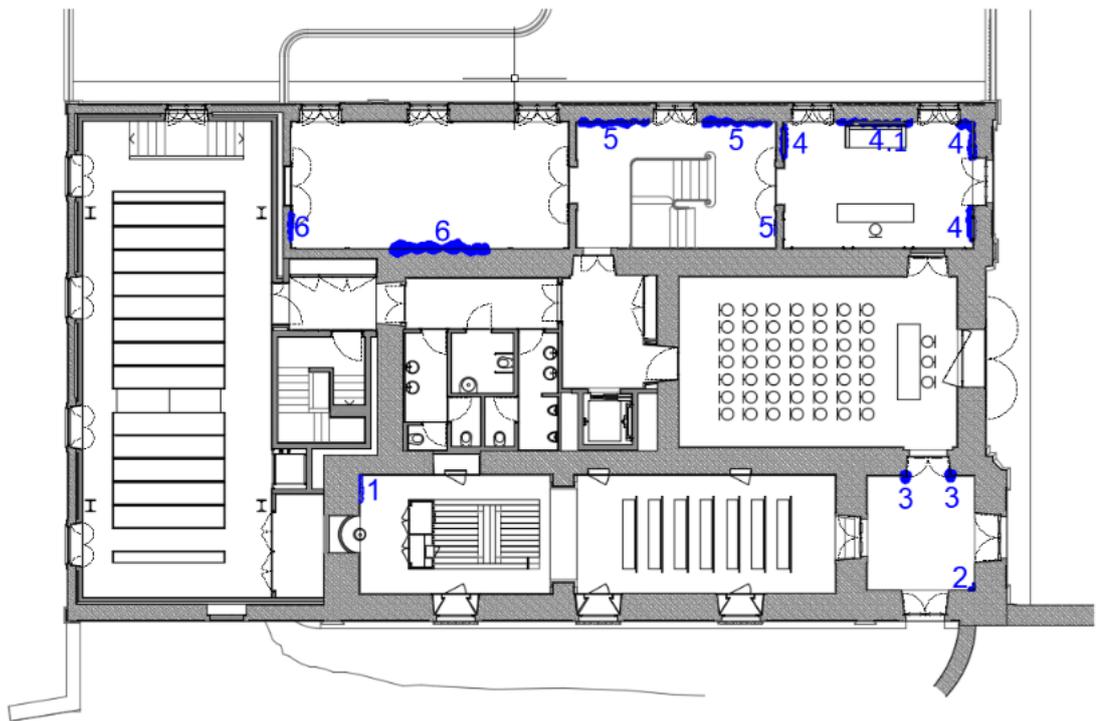
Figura 2 – Mapeamento das patologias associadas à humidade ao nível do rés-do-chão.

Na Tabela1 apresenta-se a listagem das patologias em estudo identificadas no rés-do-chão, conforme a distribuição presente na Figura 2.

Ref. ^a	Descrição da Patologia Observada	Foto
1	Manchas de humidade e destacamento da pintura na base da parede de granito da Capela

2	Manchas de humidade e destacamento da pintura no canto sul do Nártex, junto ao pavimento

3	Manchas de humidade no contorno da porta de acesso ao auditório Nicolau Nasoni

4	Manifestações de humidade com degradação da pintura sobre estuque nas paredes da sala de receção do piso térreo

5	Manchas de humidade com degradação do revestimento pintado sobre estuque nas paredes do compartimento da caixa de escadas

6	Degradação do revestimento em estuque pintado nas paredes da sala azul orientadas a norte e a poente

Ref. ^a	Patologia	Causa provável
1	Manchas de humidade e descolamento da pintura na base da parede de granito da Capela	Humidade Ascensional, que em alguns casos está ligada à cristalização de sais e degradação dos revestimentos
2	Manchas de humidade e descolamento da pintura no canto sul do Nártex, junto ao pavimento	
3	Manchas de humidade no contorno da porta de acesso ao auditório Nicolau Nasoni	
4	Manifestações de humidade com degradação da pintura sobre estuque nas paredes da sala de receção do piso térreo	
5	Manchas de humidade com degradação do revestimento pintado sobre estuque nas paredes do compartimento da caixa de escadas	
6	Degradação do revestimento em estuque pintado nas paredes da sala azul orientadas a norte e a poente

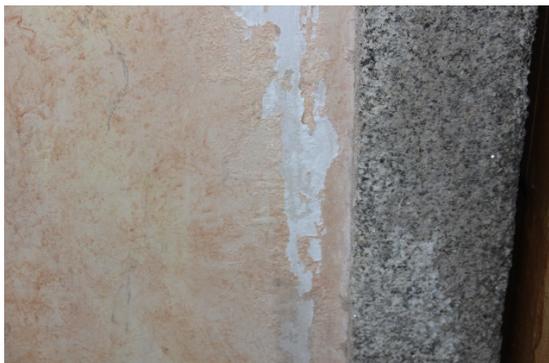
De acordo com o caderno de encargos e as visitas efetuadas ao local, as paredes em contacto com o terreno são constituídas por: alvenaria de granito, reboco e pintura sobre estuque ou cantaria de granito (Figura 3 e Figura 4) A realização de sondagens teria sido um importante contributo para a caracterização da composição desses elementos, mas não nos foi possível executá-las, tendo em atenção a atual permanente ocupação do edifício.

Figura 3– Destacamento da pintura sobre estuque na parede da recepção do rés-do-chão.

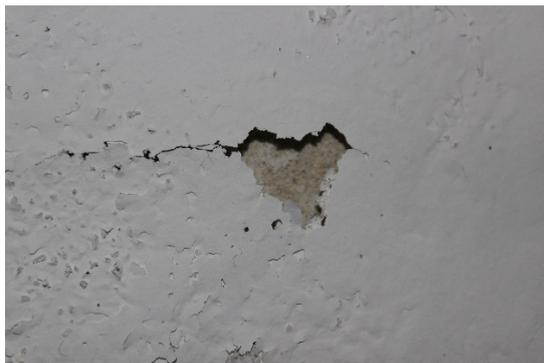
Figura 4 –Reboco degradado na parede da Capela.

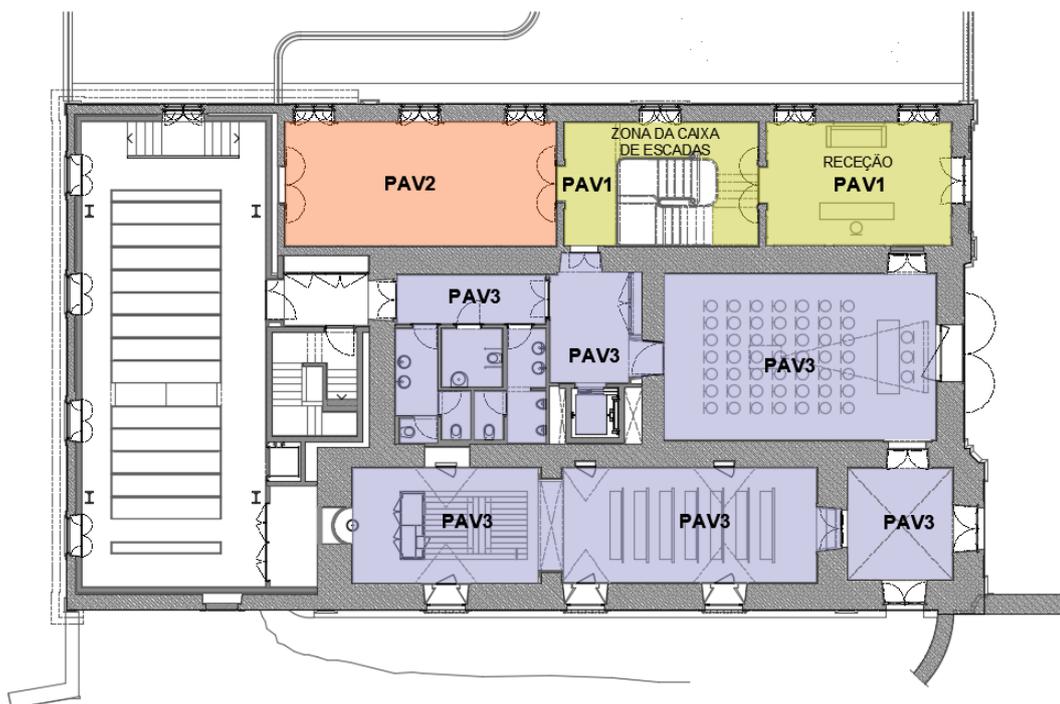
O conhecimento da composição dos pavimentos térreos adveio da informação constante do caderno de encargos, tendo em conta a impossibilidade de realização de sondagens. O revestimento do pavimento térreo da recepção e da zona da caixa de escadas no rés-do-chão (Figura 5, PAV1) foi mantido após os trabalhos de conservação e restauro realizados entre 2010 e 2013, tendo os restantes pavimentos térreos sido executados de novo (Figura 5, PAV2 e PAV3).

Figura 5 – Distribuição das diferentes composições dos pavimentos térreo nas diversas divisões do rés-do-chão (PAV1, PAV2 e PAV3).

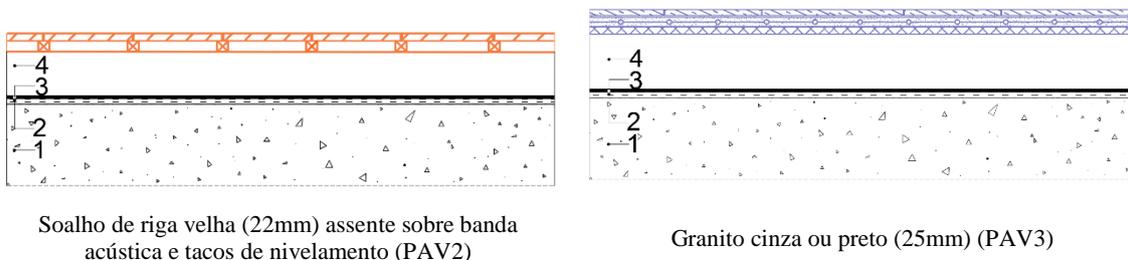
A constituição dos pavimentos PAV2 e PAV3 é igual apenas variado a camada de revestimento superficial: soalho de madeira (PAV2) e granito (PAV3). Assim, como esquematizado na Figura 6, sobre o massame térreo foi aplicado uma camada de enchimento em betão leve (1) tendo sido por cima aplicada uma pintura asfáltica. Sobre esta foi colocada uma tela asfáltica armada com fibra de vidro (2), que é seguida de uma manta geotêxtil (3) e da betonilha (4).

Figura 6 – Composição dos pavimentos PAV2 e PAV3.

Deste modo, todos os pavimentos intervencionados (PAV2 e PAV3) apresentam uma barreira para-vapor que impede a difusão de vapor e facilita a humidade ascensional na base das paredes.

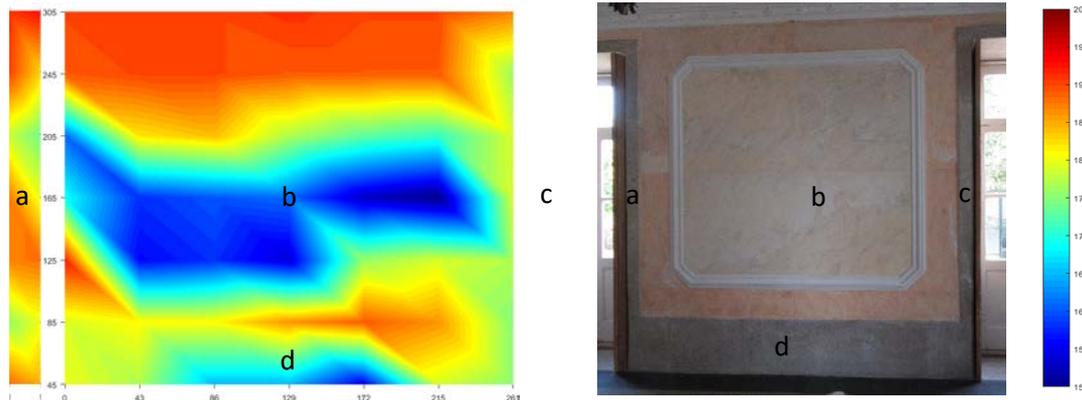
Efetuararam-se várias medições em diversas paredes exteriores e interiores do rés-do-chão que evidenciavam uma maior degradação. A Figura 7 mostra os resultados das medições efetuadas numa das paredes exteriores da receção no rés-do-chão, correspondente à patologia 4 (Figura 2). Refira-se que a representação colorida (mapeamento) resulta do tratamento dos valores pontuais utilizando o programa Matlab R2016a, em que valores menores correspondem a teores de humidade mais elevados.

Figura 7 – Mapeamento do teor de humidade superficial numa das paredes exteriores do compartimento da receção correspondente à patologia 4.1 (Figura 2) e respetivo registo fotográfico (a, c - Partes laterais em granito não revestido; b – Pintura sobre estuque; d – Rodapé em granito não revestido).

Os resultados das medições apresentados na Figura 7 são concordantes com os obtidos para as outras paredes degradadas estudadas, e permitem retirar as seguintes conclusões transversais:

- A medição dos valores do teor de humidade superficial permite, após tratamento dos dados, obter um mapeamento que possibilita a visualização das zonas mais húmidas;

- Os valores apresentados no mapeamento são dependentes do material onde as medições são efetuadas, pelo que o mesmo valor do teor de humidade medido no granito não revestido (a, c e d, Figura 7) não corresponde ao mesmo valor da medição (cor) obtido sobre o estuque (b, Figura 7);

- Assim, apesar de os teores de humidade mais elevados aparecerem sobretudo na proximidade da base das paredes, as cores obtidas no mapeamento do rodapé de granito têm em conta esse facto;

- Além disso, o granito não revestido facilita o processo de secagem o que pontualmente pode justificar valores de teor de humidade ligeiramente mais baixos, nomeadamente no rodapé;

- Em concordância com o que foi dito, é nas cotas mais elevadas (superiores a 2m) que os teores de humidade são mais baixos.
