ANÁLISE DE PATOLOGIAS NAS EDIFICAÇÕES DO INSTITUTO FEDERAL DE EDUCAÇÃO, CIÊNCIA E TECNOLOGIA DE GOIÁS, CAMPUS FORMOSA

ÁREA: PATOLOGIA

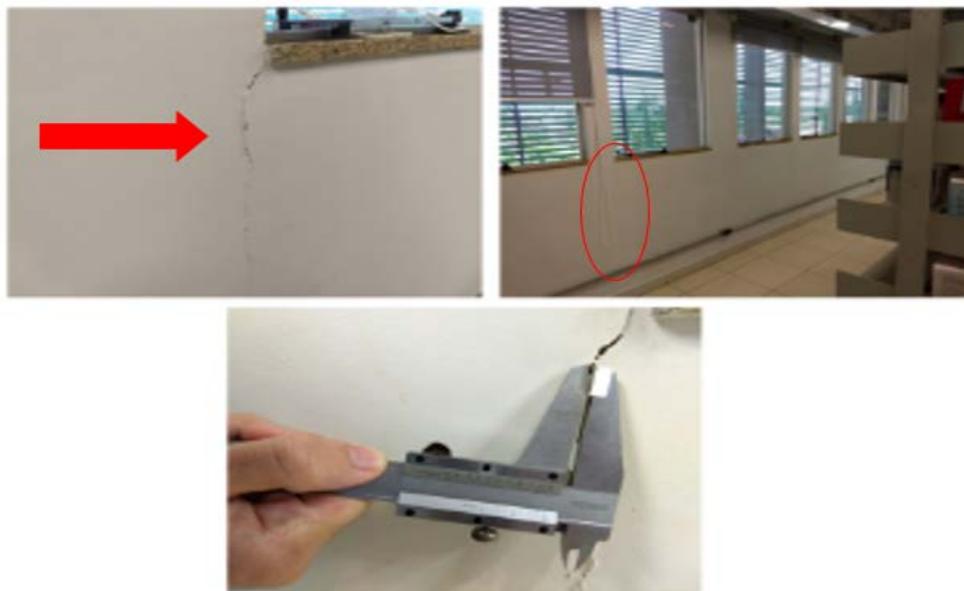
Figura 1 - Fotografia e detalhamento de patologia encontrada na parte interna da Biblioteca, localizada no Bloco 200, com espessura de fissura aproximadamente 2,35 mm.

Fissuras por sobrecargas em torno de aberturas
Diagnóstico	Ocorre em paredes descontínuas que apresentam aberturas submetidas a carregamento de compressão formando fissuras nos vértices da abertura, suas configurações dependem das dimensões tanto da parede como da abertura, comportamento da alvenaria, os materiais que constituem a parede e as dimensões das vergas e contravergas (Coelho, 2010).
Recomendações	Criação caso não exista ou substituição caso necessário da verga ou contraverga, melhorando a distribuição do apoio (Coelho, 2010).
Como Evitar	Prever o máximo de carga antes da fixação, adiar ao máximo a fixação superior da alvenaria e se possível utilizar juntas de assentamento de no mínimo 10 mm (Coelho, 2010).

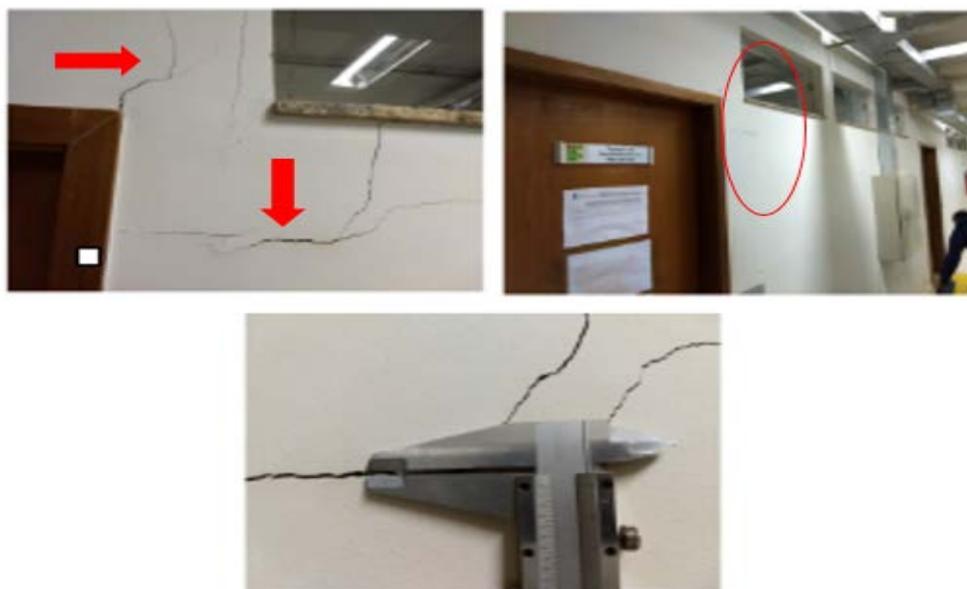
Figura 2 - Fotografia e detalhamento de patologia encontrada no Bloco Administrativo, localizada no bloco 200, com espessura de fissura aproximadamente 2 mm.

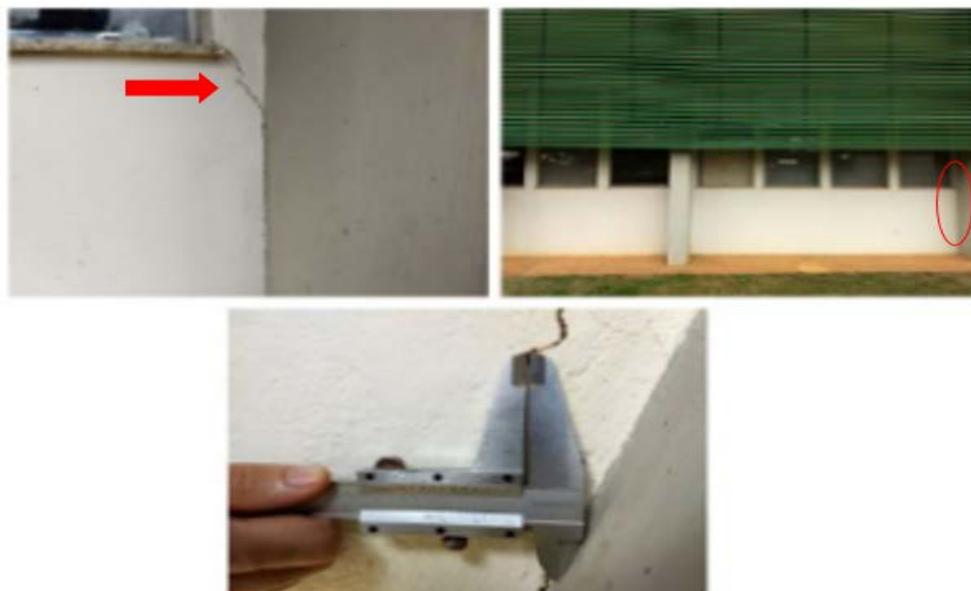
Figura 3 - Fotografia e detalhamento de patologia encontrada na parte externa do Bloco Administrativo, localizada no Bloco 200, com espesura de fissura aproximadamente 1,05 mm.

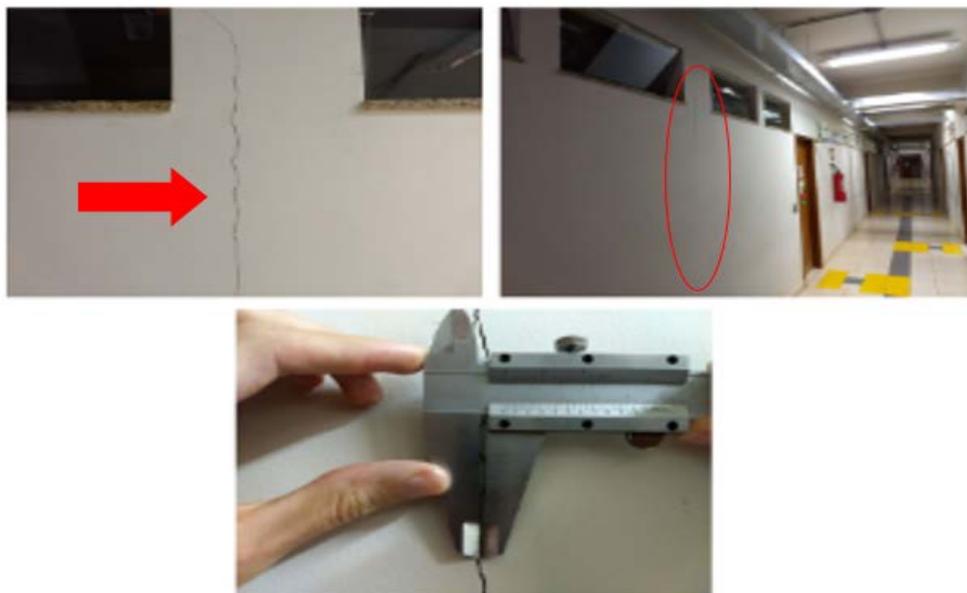
Figura 4 - Fotografia e detalhamento de patologias encontrada em esquadria no Bloco Administrativo, localizada no Bloco 200, com espessura de fissura aproximadamente 1,25 mm.

Fissuras verticais induzidas por sobrecargas
Diagnóstico	Acontece quando a alvenaria deve resistir a um carregamento axial de compressão. A argamassa apresenta deformações diferentes da alvenaria ,devido ao atrito formado entre os dois surgem tensões de tração paralelas ao eixo do carregamento (Coelho, 2010).
Recomendações	Analisar a resistência a tração da alvenaria e do revestimento de argamassa a fim de igualar as deformações evitando ao máximo o atrito entre os dois. Verificar se as cargas se adequam a norma ABNT-NBR 6120:1980 e se possível redistribuir as tensões (Coelho, 2010).
Como Evitar	Prever o máximo de carga antes da fixação, adiar ao máximo a fixação superior da alvenaria e se possível utilizar juntas de assentamento de no mínimo 10 mm (Coelho, 2010).

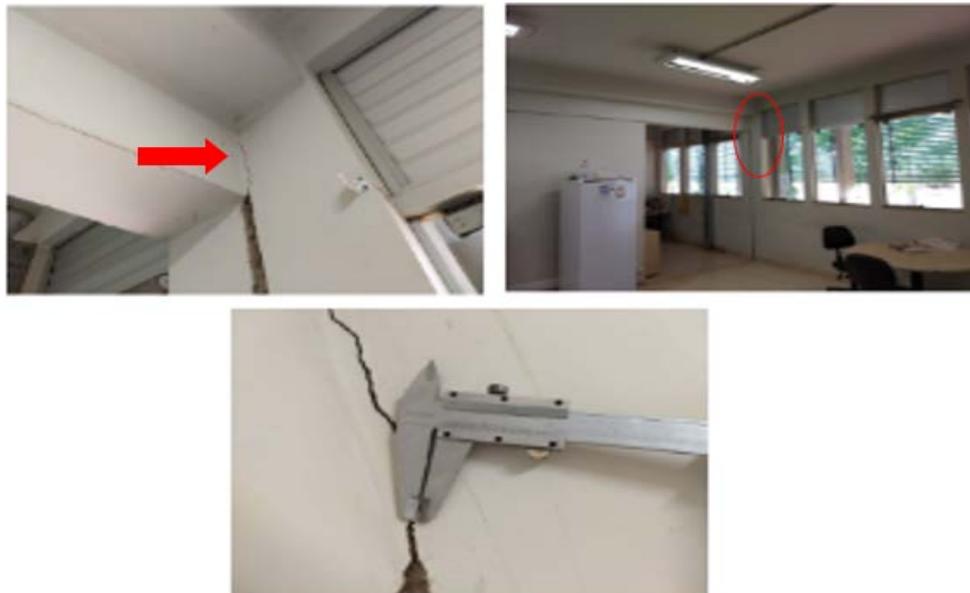
Figura 5 - Fotografia e detalhamento de patologia encontrada na sala de vivência do Bloco Administrativo, localizada no Bloco 200, com espessura de fissura aproximadamente 1,95 mm.

Fissuras de destacamento por movimentação térmica da estrutura	
Diagnóstico	São fissuras em paredes de alvenaria em contato direto com a estrutura de concreto armado que formando movimentos diferenciados entre os elementos, pois o coeficiente de dilatação térmica da alvenaria é duas vezes menor do que o do concreto, esse processo gera fissuras horizontais e verticais na parede abaixo da laje (Coelho, 2010).
Recomendações	São difíceis de reversibilidade, tendo como medidas preventivas isolamento térmico nas coberturas e uso de revestimento de cores mais claras (Coelho, 2010).
Como Evitar	Projetar juntas de dilatações, isolamento térmico eficaz e em casos extremos revestimento armado nas paredes (Coelho, 2010).
