MANIFESTAÇÕES PATOLÓGICAS EM UM EDIFÍCIO GARAGEM: ESTUDO DE CASO

ÁREA: PATOLOGIA

Diante disto, o propósito do presente trabalho é apresentar um estudo de caso realizado em um edifício garagem localizado em Belém do Pará, o qual evidencia manifestações patológicas tanto em elementos estruturais quanto em elementos não-estruturais, destacando os processos de investigação utilizados, como levantamento e mapeamento das manifestações patológicas e danos detectados, com uso de ensaios não destrutivos, além de listar as possíveis causas dos problemas.

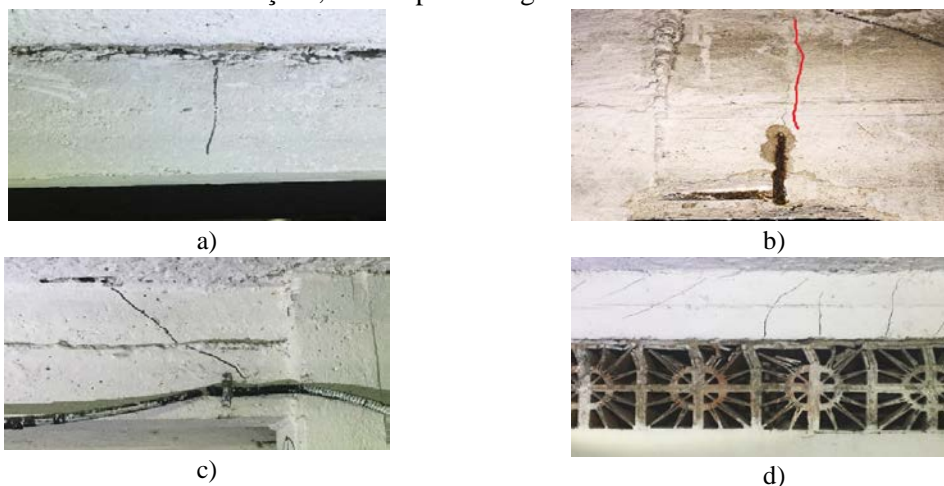
De maneira geral as vigas do edifício apresentam alto grau de fissuração, onde se observou: fissuras de flexão (Figura 6a); fissuras causadas pela corrosão das armaduras de cisalhamento, mostradas na Figura 6b; fissuras de cisalhamento (Figura 6c); e fissuras características de recalque diferencial das fundações, a exemplo da Figura 6d.

Figura 6: Patologia nas vigas; a) Fissuras de flexão; b) Fissuras devido à corrosão das armaduras de cisalhamento; c) Fissuras de cisalhamento; d) Fissuras devido ao recalque diferencial nas fundações.

Sobre as fissuras de flexão, cisalhamento e recalque diferencial, uma análise da estrutura e das fundações torna-se necessária a fim de constatar essa hipótese. Os casos das vigas com

fissura de cisalhamento devem ser tratados com maior cautela devido ao modo de ruptura frágil associado a esse esforço. Ressalta-se, ainda, que a redução da parcela de concreto não-fissurado para resistir a esforços combinado com a oxidação das armaduras diminui a resistência dos elementos.

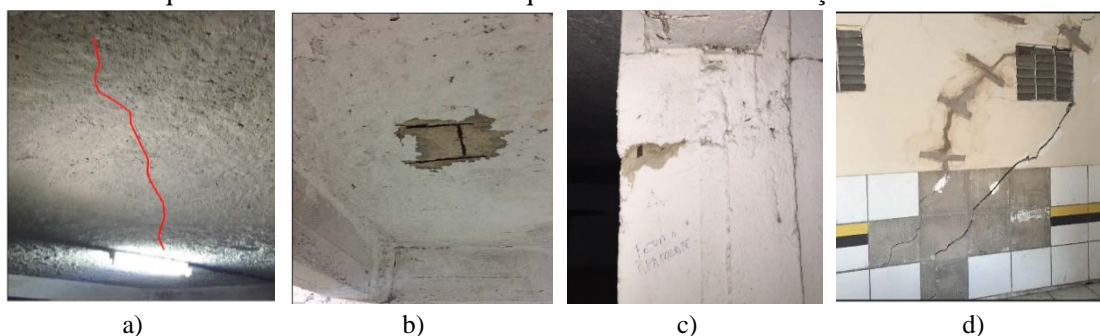
Algumas lajes do pavimento apresentam fissuras inclinadas saindo do encontro das vigas, seguindo em direção ao centro da laje (Figura 7a). Apenas uma análise mais específica pode confirmar a origem das fissuras, mas assume-se como hipótese inicial que as mesmas são de origem estrutural, especificamente de um possível recalque excessivo das fundações. Além disso, observam-se danos nas lajes provenientes da corrosão das armaduras de flexão, que provoca destacamento do concreto de cobrimento (Figura 7b).

O destacamento da camada de cobrimento do concreto associado à corrosão das armaduras é a manifestação patológica mais presente nos pilares do edifício (Figura 7c), podendo comprometer as armaduras, reduzindo a capacidade resistente do pilar e a segurança da edificação. As origens do problema podem estar relacionadas às falhas na concretagem, devido a possível execução incorreta e ao não cumprimento das recomendações normativas acerca do cobrimento mínimo das armaduras.

Vários panos de alvenaria apresentam fissuras inclinadas. Uma hipótese inicial é que estas sejam oriundas de aberturas de portas e janelas por conta da proximidade desses elementos. Porém, mesmo em panos com vãos pequenos (Figura 7d) há a ocorrência de fissuração. Logo, uma análise estrutural é necessária afim de comprovar a origem da patologia. Acredita-se inicialmente que estas são oriundas de recalque diferencial das fundações.

Figura 7: Manifestações patológicas nos elementos analisados. a) Possível fissura de flexão em laje; b) Destacamento do concreto de cobrimento da laje; c) Manifestações patológicas nos pilares; d) Fissuras em alvenaria de vedação.
