VERIFICAÇÃO ESTRUTURAL DE UM EDIFÍCIO GARAGEM EM CONCRETO ARMADO NA CIDADE DE BELÉM-PA

ÁREA: PATOLOGIA

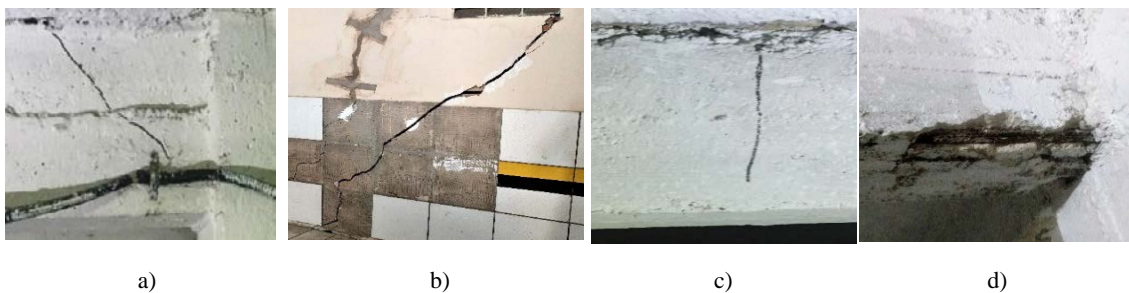
Durante uma inspeção estrutural encontrou-se, ainda, processo iniciado de exposição e corrosão nas armaduras de lajes, vigas e pilares. Nela, também foi possível diagnosticar, preliminarmente, que as diversas fissuras eram provocadas por flexão, cisalhamento, corrosão e possivelmente por recalque das fundações. Algumas das imagens presentes no laudo de inspeção são mostradas na Figura 1.

Figura 1 – Manifestações patológicas no edifício em estudo. a) Fissuras de cisalhamento; b) Rachadura em alvenaria; c) Fissuras de flexão; d) Exposição e corrosão de armadura.

Em todo o edifício haviam sido observadas, durante inspeção, muitas fissuras características de cisalhamento, tanto em vigas quanto na alvenaria. Na verificação quanto ao cisalhamento das vigas foi possível constatar que apenas uma viga estava com resistência abaixo do que lhe era solicitado, o que não justifica o excesso de fissuração de cisalhamento.

Dessa forma, a partir da análise realizada, acrescida das manifestações patológicas registradas na inspeção, como o excesso de fissuração de cisalhamento, a causa de tais danos, provavelmente, é recalque diferencial das fundações, e, por esse motivo, sobre elas devem-se concentrar as intervenções feitas por meio de reparo e reforço estrutural em caráter de urgência. Para tanto, é necessário realizar um estudo geotécnico no local, a fim de identificar as fundações utilizadas e estudar o solo em questão, visando encontrar a solução de reforço mais adequada para o combate a este recalque.

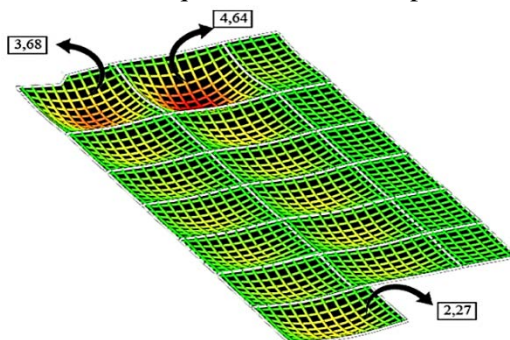
Portanto, os deslocamentos horizontais atendem aos limites normativos. No entanto, na direção vertical, os resultados evidenciaram quais elementos estruturais possuem deslocamentos verticais excessivos. Foi o caso das lajes L1, L7 e L13 do pavimento superior, mostradas na Figura 4, que apresentam deslocamentos maiores que o recomendado pela ABNT NBR 6118 (2014).

Figura 4 – Deslocamentos verticais das lajes do pavimento superior (valores em cm).

Deve-se, ainda, reforçar os elementos apontados nesta análise que não atendem aos níveis de segurança estabelecidos normativamente. Nas vigas e pilares o reforço pode ser feito por meio de encamisamento de concreto armado, provocando aumento de seção e possuindo suporte de novas armaduras, devidamente recalculadas. As lajes podem ser reforçadas com a criação de novas vigas, que diminuiriam os vãos das lajes. Pequenos reparos também são recomendados para qualquer outro elemento que na situação atual cause desconforto visual e sensorial aos usuários.

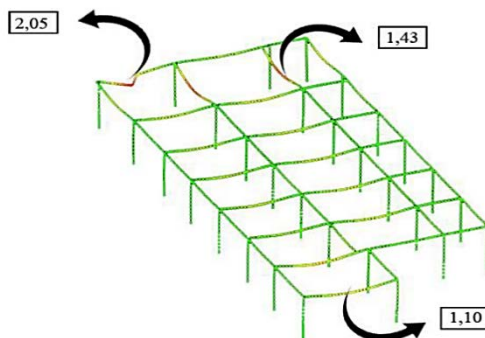
Extrapolar o limite normativo não foi o caso das vigas V2, V4 e V14, porém esses elementos merecem destaque por apresentarem flechas elevadas em comparação as demais vigas do pavimento superior. É o que pode ser observado na Figura 5.

Figura 5 – Deslocamentos verticais das vigas do pavimento superior (valores em cm).

Sendo assim, ficaram definidas regiões no pavimento superior onde, em relação ao Estado Limite de Deformações Excessivas, as vigas V2, V4 e V14, juntamente com as lajes L1, L7 e L13, formam áreas críticas.

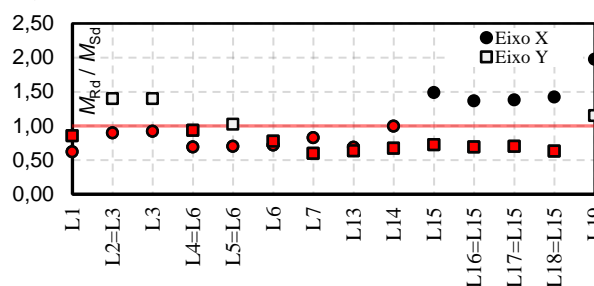
Figura 6 – Comparativo resistência/solicitante à flexão das lajes do pavimento superior.

É possível constatar que em todas as lajes analisadas, com exceção da laje L19, ao menos em uma direção a solicitação apresenta-se maior que a resistência, configurando não conformidade com a ABNT NBR 6118 (2014)⁽²⁾.

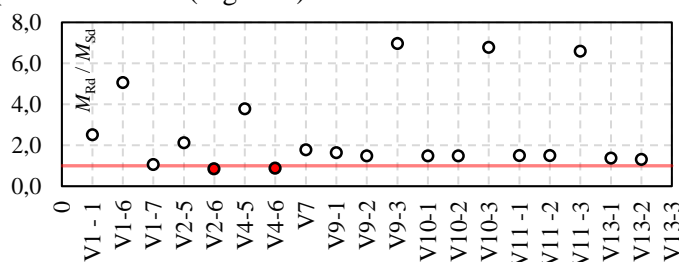
Na comparação à flexão, a partir do momento resistente de cálculo (M_{Rd}) e o momento solicitante de cálculo (M_{Sd}), constatou-se que as vigas V2 e V4 apresentaram níveis de segurança inferiores aos estipulados pela ABNT NBR 6118 (2014)⁽²⁾, visto que, nestes dois casos, a solicitação é maior que a resistência (Figura 7).

Figura 7 – Comparativo resistência/solicitante à flexão das vigas do pavimento superior.

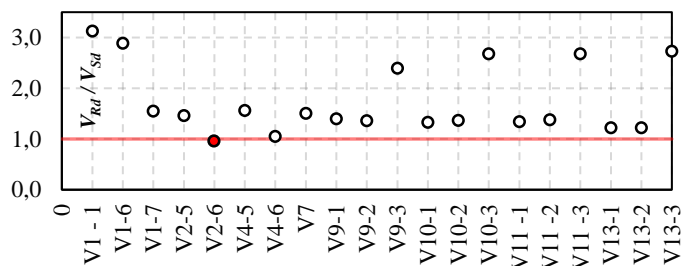
Quando a verificação feita para o cisalhamento, como mostra a Figura 8, apenas a viga V2 apresentou-se em situação em que o esforço cortante solicitante de cálculo (V_{Sd}) é superior ao esforço cortante resistente de cálculo (V_{Rd}).

Figura 8 – Comparativo resistência/solicitante ao cisalhamento das vigas do pavimento superior.

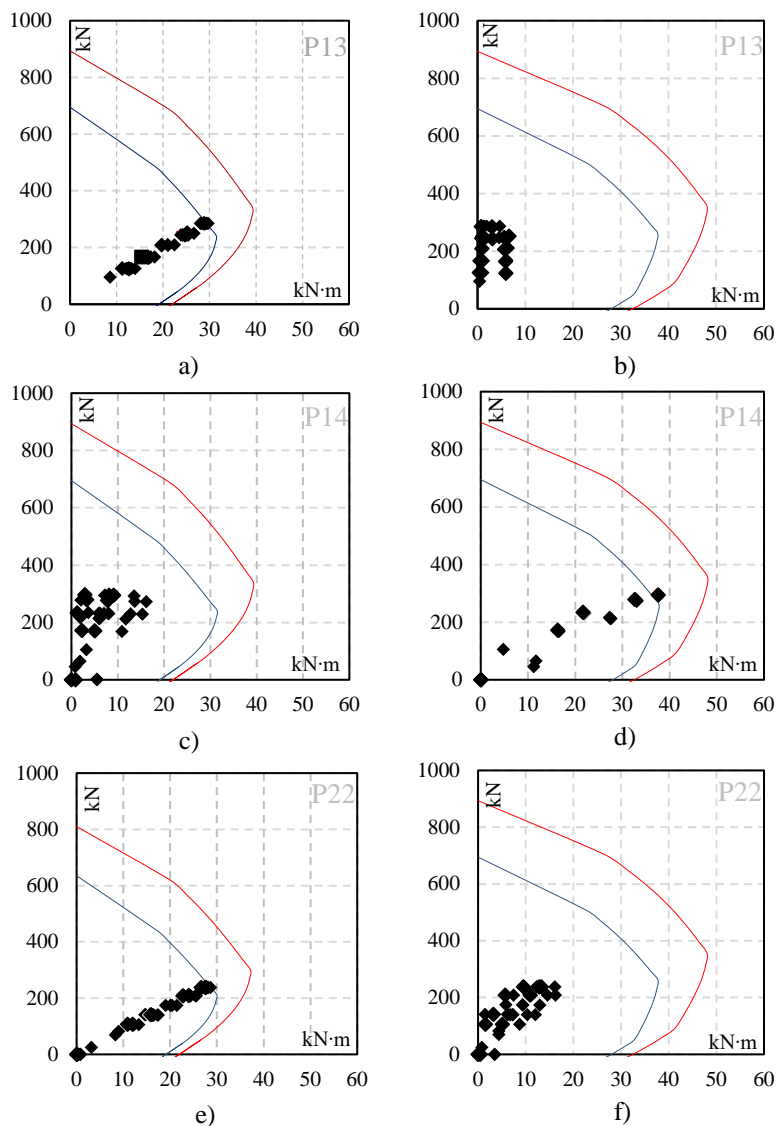
Todos os pilares exibidos na Figura 2 tiveram sua resistência verificada quanto à flexo-compressão. Todos os pilares verificados estavam com níveis de segurança adequados, com exceção dos pilares apresentados na Figura 9, sendo estes os pilares P13, P14 e P22. Na figura a seguir, as envoltórias na cor azul são para as resistências de projeto, enquanto as exibidas em vermelho são envoltórias para carga e momentos que não foram minorados. Os pontos pretos correspondem às combinações de ações.

Figura 9 – Envoltória de resistência para P13, P14 e P2, respectivamente. a) c) e) Momentos fletores na direção x. b) d) f) Momentos fletores na direção y.

Os pilares mostrados na Figura 9 encontram-se, para as combinações de ações mais desfavoráveis, fora da envoltória de resistência de projeto em alguma direção, em discordância com a ABNT NBR 6118 (2014)⁽²⁾.
