IGREJINHA DA PAMPULHA: DESCRITIVO HISTÓRICO DAS SOLUÇÕES PARA A DILATAÇÃO ESTRUTURAL.

AREA TEMÁTICA: MANUTENÇÃO E RESTAURAÇÃO

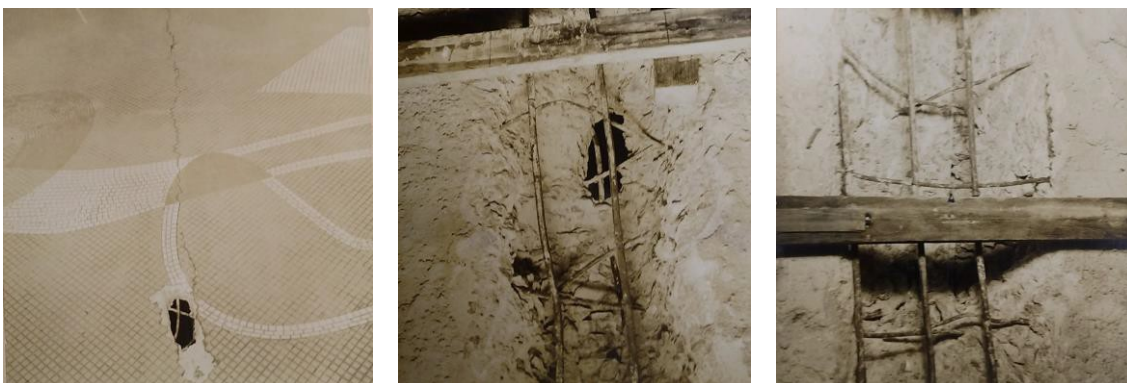
A obra é iniciada pelo serviço de drenagem das fendas, abrindo as por dentro, em chanfros. Verifica-se nesta oportunidade que *“as fendas coincidem com as juntas de construção da abóboda, onde há completo desligamento do concreto e solução de continuidade dos ferros. Muitos destes estão de fato seccionados, outros com as pontas cruzadas”*. [FIG. 3 e 4] Além disso, observa-se que *“Os ferros verticais espaçam-se de mais ou menos 0,20 e os horizontais de mais ou menos 0,40”* [FIG. 5] (IPHAN, 1955, p.93).

Figura 3: Foto da prospecção da fenda externa na capela mor. **Figura 4:** Foto da prospecção interna, indicando ferragens seccionadas. **Figura 5:** Foto da prospecção interna, com destaque as ferragens. **Fonte:** IPHAN, 1955, p.98-99.

A partir das observações Cardozo recomenda: 1 “Os ferros espaçados 40 em 40 (longitudinais) devem ser cortados e dobrados sobre os ferros verticais.”; 2 “Nestes ferros verticais assim como nos longitudinais agora dobrados devem ser enrolados arames para melhor se conseguir a ligação entre concreto novo e antigo.”; 3 “Deve ser deixado um intervalo de 1,5 cm. De acordo com o desenho em anexo (**não encontrado no arquivo**)”; 4 “Deve ser recomposta a superfície interna da abóboda usando concreto rico em cimento e se deixando também os grampos para prender a lamina de cobre que coletara as águas.”; 5 “A lamina de cobre deve ter a forma indicada no desenho (**não encontrado no arquivo**) ou uma forma congênere para que ela possa se deformar com a dilatação da abóboda” (IPHAN, 1955, p.109).

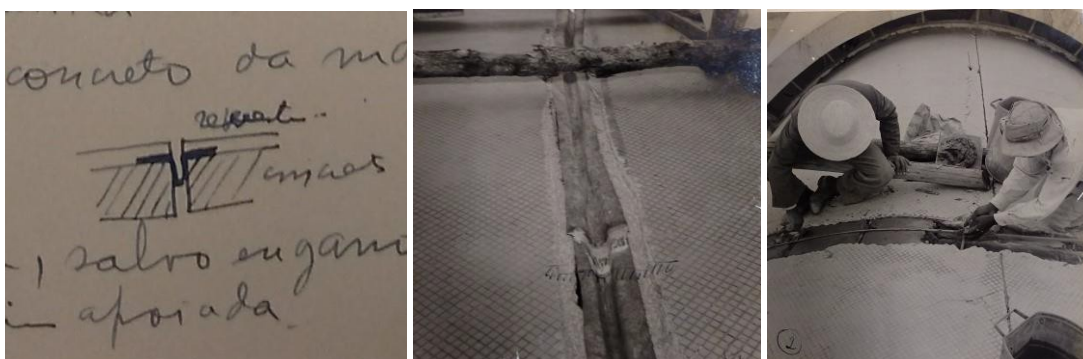
Cerca de dois meses depois algumas fotos são enviadas ao IPHAN onde seria possível ver as calhas internas e externas já colocadas. **Cardozo diz não ter entendido como foram feitas as calhas externas e aponta para um possível erro de execução de projeto.** Pelo croqui do engenheiro **[FIG.6]** é possível ver que a calha deveria ficar apoiada entre o revestimento e o concreto e, segundo sua impressão, a “calha não esta assim apoiada” (IPHAN,1955, p.116).

Convencido de ter executado o projeto de maneira correta Vasconcellos envia algumas fotos e afirma que “as calhas foram feitas exatamente de acordo com o croqui enviado, apoiada no concreto **[FIG.7]**”. Na sequencia **[FIG.8]** “vê-se a colocação de cimento já na calha posta na qual a massa deixa uma fenda por intermédio de um sáfarro posteriormente retirado. Isso para que a fenda possa ficar em menor largura possível, o que não poderia ser possível obter na calha”(IPHAN, 1955, p.120).

Figura 6 : Recorte de Carta de Joaquim Cardoso com desenho elucidativo. **Fonte:** IPHAN, 1955, p.116.

Figura 7 e 8: Fotos 1 e 2 do anexo mostrando as calhas. **Fonte:** IPHAN, 1955, p. 126 -127.

A resposta de Cardoso é irônica “ é estranhável que, para cumprir a risca o detalhe enviado, o Dr. Sylvio tenha marcado, sobre a fotografia, um corte exatamente num ponto onde a calha não repousa sobre o concreto” e pede para ser recomposta conforme croqui. Não se tem registro nos arquivos do IPHAN/RJ se o reparo indicado é realizado. O próximo documento oficial é o boletim mensal de informações que aponta para o termino dos serviços de reparo das trincas

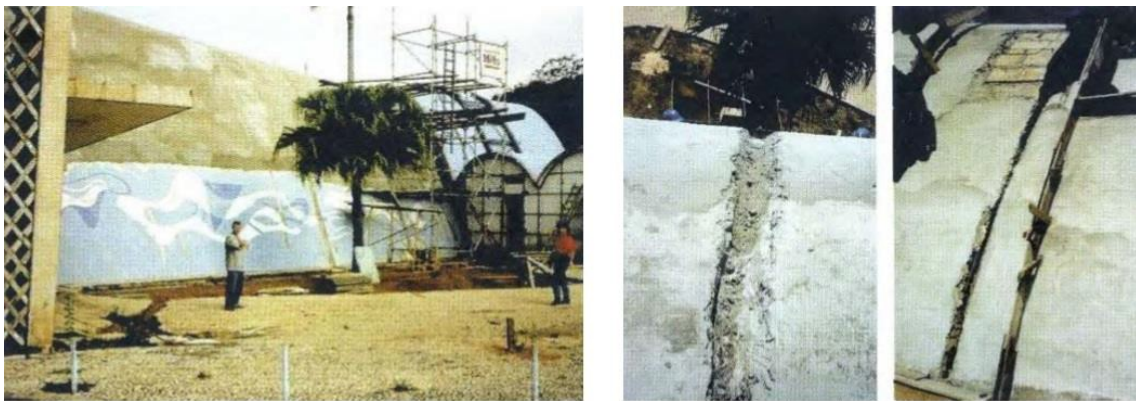
Uma obra mais abrangente aconteceria entre 1989 e 1992, sendo o principal serviço à recuperação das duas juntas de dilatação, com a impermeabilização, através de manta asfáltica, da área da cobertura da nave. Desta vez todo revestimento externo da nave é retirado, preservando-se somente os mosaicos laterais (CASTRO, 2006, p.21).

Figura 9: Retirada das pastilhas da nave central. **Figuras 10 e 11:** Recuperação das juntas de dilatação
Fonte: CASTRO, 2006, p.21.

Apesar do sistema de impermeabilização adotado funcionar adequadamente, cinco meses após a reinauguração o imóvel já apresentava problemas: inúmeras fissuras em toda a extensão da nova casca. Considerando o nível de fissuramento inadmissível para a magnitude do monumento e com o objetivo de solucionar de vez o problema, a Prefeitura Municipal de Belo Horizonte, o IPHAN e o IEPHA se juntaram e realizaram um estudo denominado “*Monitoramento, Instrumentação, Avaliação Estrutural e Projeto de Recuperação e Restauro da Igreja de São Francisco de Assi*”. A pesquisa conclui que o que comprometia a integridade da cobertura da nave não resultava das fundações e da impermeabilização, mas sim do comportamento dos materiais aplicados na intervenção de 1989-1992 para o nivelamento da sua superfície - com comportamentos termodinâmicos diferentes. Observou-se também uma concentração de tensões na região onde estaria a terceira junta proposta por Joaquim Cardozo, mas não executada (CASTRO, 2006, p.23).

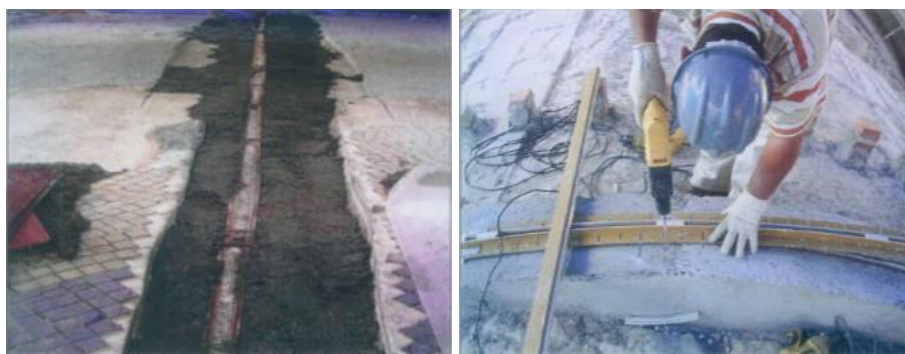
Nas obras, que acontecem entre julho 2004 e julho de 2005, os materiais utilizados na regularização da superfície são removidos e substituídos por um tipo de concreto elaborado com microcimento; as duas juntas existentes são realinhadas, abrindo-se cerca de 20 cm para cada lado; a terceira junta é aberta através do corte parcial, atingindo 1/3 da espessura do concreto; perfis de alumínio são instalados nas três juntas para fixar o neoprene de preenchimento (permitindo a dilatação e impedindo o desprendimento das pastilhas) e o preenchimento dos berços é feito utilizando-se graute cimentício (DenverGrout da Denver) [FIG. 12 e 13] (UNESCO, 2016, p.1940-1960).

Figura 12: Detalhe da concretagem das juntas na região do mosaico **Figura 13:** Fixação dos perfis de alumínio nas juntas de dilatação com parafusos galvanizados. **Fonte:** UNESCO, 2016, p. 1959-1962.

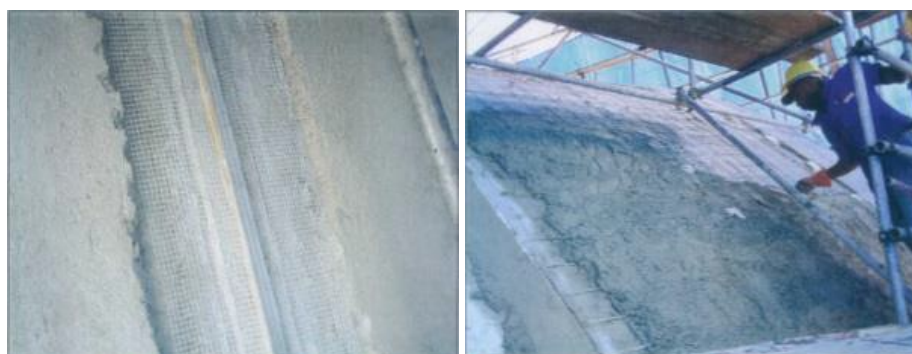
Após o completo apicoamento do substrato da casca, é colocada uma de tela de aço, para garantir a fixação da camada final e evitar fissuras por retração. Nas regiões dos berços das juntas, é utilizado fibra de vidro – o contato entre diferentes metais poderia causar corrosão galvânica. A impermeabilização da cobertura é feita com um composto polimérico flexível, de base cimentícia, moldado no local, inclusive sobre as juntas, para criar uma única camada impermeável e elástica, compatível com o trabalho de dilatação do concreto e do neoprene [FIG.14 e 15] (UNESCO, 2016, p.1963-1968).

Figura 14: Tela de fibra de vidro aplicada sobre o perfil de alumínio da junta de dilatação para evitar a corrosão galvânica. **Figura 15:** Aplicação da camada de microconcreto, utilizando o microcimento Duracem AD 300 Holcim, para reconstituição da casca. **Fonte:** UNESCO, 2016, p. 1963-1968.

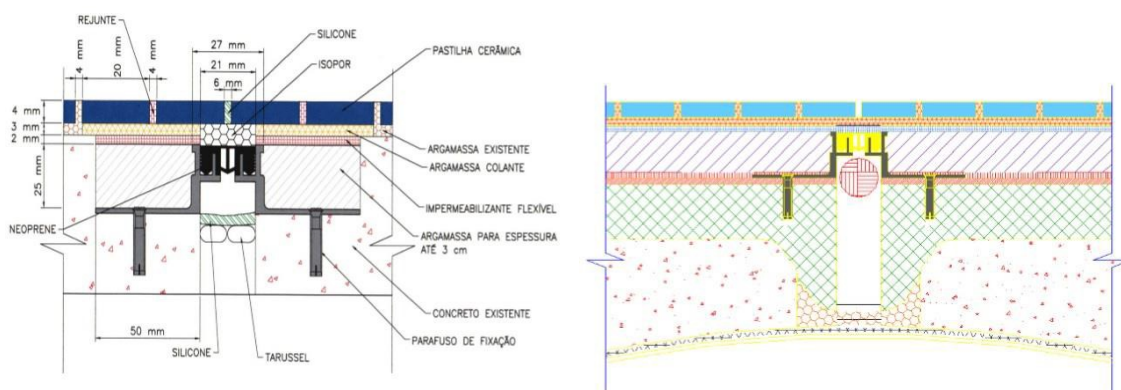
A **Figura 12** apresenta um desenho esquemático elaborado pela Recuperação Engenharia referente à construção e vedação das juntas de dilatação (total de três unidades) adotada. Observa-se que a estanqueidade das juntas de dilatação deveria ser garantida por três sistemas de impermeabilização, sendo um principal e dois secundários. O principal era constituído por um perfilado de borracha de EPDM, fabricado nos Estados Unidos, instalado sob pressão por entre perfis especiais de alumínio fixados mecanicamente nas bordas das juntas, ressaltando que a borracha foi instalada sem nenhuma emenda. Os sistemas secundários eram constituídos por duas linhas de silicone, uma acima da borracha e outra abaixo dela. As pastilhas cerâmicas, conforme projeto da Recuperação Engenharia, deveriam ficar parcialmente flutuantes sobre as juntas, separadas da borracha por um isopor (UNESCO, 2016, p.1931).

Por decisão dos responsáveis pela obra foram feitas algumas mudanças no projeto de construção das juntas. A principal modificação foi aplicar as pastilhas sem deixá-las parcialmente flutuantes, sendo instaladas diretamente sobre a camada de argamassa colante, para, posteriormente, abrir-se a junta de dilatação através de um corte feito com máquina “Makita”. A **Figura 13** apresenta o desenho esquemático elaborado pela Biapó mostrando as alterações no projeto original. A maior consequência da mudança nos procedimentos originais foi a necessidade de se realizar o corte das pastilhas com disco diamantado para a abertura das juntas de dilatação. Tratava-se de uma operação de alto risco, feito manualmente e sem um rigoroso controle de profundidade do corte, uma vez eles seriam feitos bem rente aos perfis de borracha das juntas, com evidente risco de danificar este material, que seria o principal responsável pela impermeabilidade da casca da Igreja. (UNESCO, 2016, 2108).

Figura 12: Juntas de dilatação com três sistemas de impermeabilização. **Figura 13:** Desenho esquemático das juntas de dilatação com as pastilhas sendo aplicadas sobre a argamassa colante, sem estarem parcialmente flutuantes. **Fonte:** UNESCO, 2016.

As infiltrações que surgiram na Igreja, muito provavelmente, estão relacionadas à rasgos nos perfilados de borracha. Cabe ressaltar que também não foi executado o sistema de impermeabilização secundário com silicone previsto no projeto original.
