PATOLOGIAS DAS ALVENARIAS DE VEDAÇÃO: ESTUDO DE CASO EM HOSPITAL DE CÂNCER

ÁREA: PATOLOGIA – INSPEÇÃO TÉCNICA DE EDIFÍCIOS (ITE)

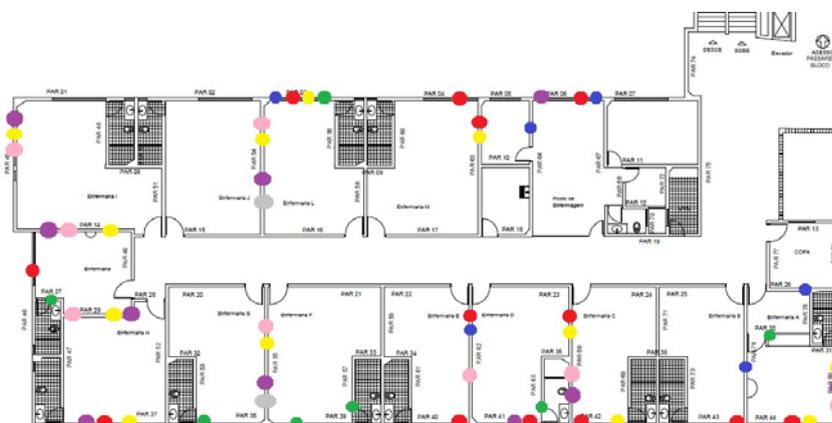
Figura 3: Patologias no 3º pavimento

Após a realização da vistoria foi possível identificar todas as patologias existentes nas alvenarias do hospital. Foram localizadas na planta arquitetônica de cada pavimento, quais paredes devem ser recuperadas e nelas foram indicadas quais patologias ocorreram (Figura 3). No Quadro 1 foram copiladas todas as manifestações patológicas encontradas nas alvenarias da edificação hospitalar, bem como suas características.

Percebeu-se que as patologias mais frequentes na edificação são provenientes da presença de umidade, seja da fachada, dos ar-condicionados ou das instalações hidrossanitárias. A maioria das ocorrências poderiam ter sido evitadas através da execução de manutenção periódica na edificação.

Ainda sobre a importância da manutenção, os pavimentos onde houveram algum tipo de intervenção recente, tais como o primeiro pavimento, onde houve reforma de algumas salas e o segundo onde foi aplicado revestimento cerâmico em todas as paredes, teve uma quantidade muito menor de patologias. Já o terceiro pavimento, onde não houve nenhuma manutenção recente, há maior quantidade de patologias.

Os reparos das áreas próximas a janela são considerados prioritários, pois durante as visitas obteve-se relatos de que, em períodos de chuva, entra muita água pelas vedações, alagando as enfermarias e prejudicando o funcionamento do ambiente. Além desse, a eliminação dos bolores também é importante, visto que o contato com esse tipo de manifestação patológica pode afetar diretamente a saúde dos pacientes, que no geral já estão debilitados.

- Fissuras – Alívio de tensões em esquadrias
- Fissuras – Movimentação higroscópica
- Fissuras – Embutimento de instalações elétricas
- Umidade – Nas proximidades das esquadrias
- Umidade – Nas proximidades do ar condicionado
- Umidade – Instalações hidrossanitárias
- Bolor
