ANÁLISE TÉCNICA E ECONÔMICA DA RECUPERAÇÃO ESTRUTURAL DE VIGAS EM EDÍFICIO RESIDENCIAL

O presente trabalho refere-se à análise técnica e econômica de duas vigas de um prédio residencial situado em frente à praia. Elas foram recuperadas ao momento negativo pela técnica do encamisamento com concreto e aumento das armaduras longitudinais. As vigas tiveram suas armaduras rompidas devido ao processo de corrosão necessitando de recuperação estrutural. Este estudo avaliou se o método adotado foi a melhor solução através da comparação entre os impactos positivos e negativos da recuperação com fibra de carbono, chapa de aço colada e o método utilizado. Os efeitos considerados foram custo de material e mão de obra, vantagens e desvantagens técnicas. O dimensionamento foi realizado mediante a norma NBR 6118 de 2014 e de 1980, norma vigente na época da construção da estrutura. Para isto, foi identificado quanto de resistência a seção original perdeu após a deterioração e essa parcela foi recalculada através de cada método de reabilitação analisado.

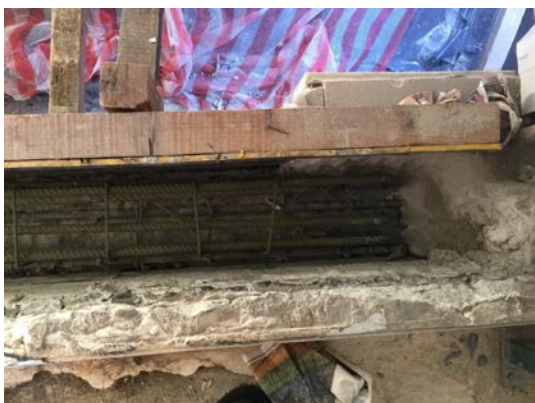
Figura 4: Ancoragem das armaduras após reforço.

Para a sua recuperação foram usadas novas armaduras ancoradas com graute. Estendeu seu comprimento até depois da região em que o momento negativo exigisse e foram dobradas a 90°, cravando-se no concreto existente. Como a ferragem deteriorada foi mantida e acrescentaram-se as novas barras, a altura da viga aumentou. Porém, a área da armadura longitudinal que estava sendo solicitada permaneceu a mesma. As barras longitudinais possuem diâmetro de 12,5mm e os estribos são de 6,3mm com espaçamento de 10 cm. Eles foram reforçados através da inserção de novos estribos, com mesma especificação, ao lado dos antigos, além das novas barras longitudinais com diâmetro de 12,5mm.

As vigas, anteriormente, possuíam cobrimento de 1,5 cm, de acordo com a NBR 6118/1980. A norma atual (NBR 6118/2014) determina que cobrimentos maiores devam ser adotados em ambientes agressivos a fim de garantir a durabilidade da edificação. Sendo assim, foi adotado cobrimento de 3,0 cm devido à sua classe de agressividade ambiental II.

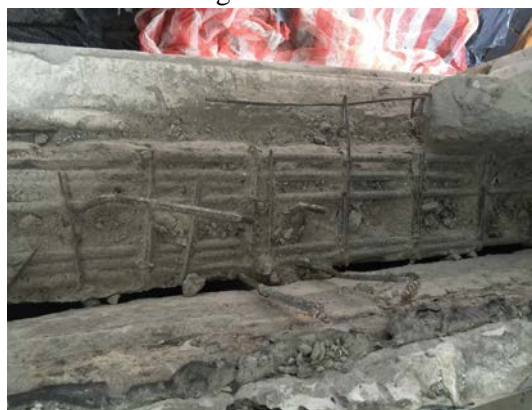
O reforço estrutural ocorreu em um prédio residencial, com cerca de trinta anos, situado em frente à praia. Duas vigas de sustentação da varanda, engastadas e livres, tiveram suas armaduras rompidas. Originalmente elas possuíam nove barras, após o processo de deterioração, a viga V1 teve cinco barras rompidas e a viga V2 teve todas as barras rompidas. Com isso, precisou-se recompor a capacidade resistente das vigas ao momento negativo.

Figura 5: Armadura da viga V1 deteriorada.

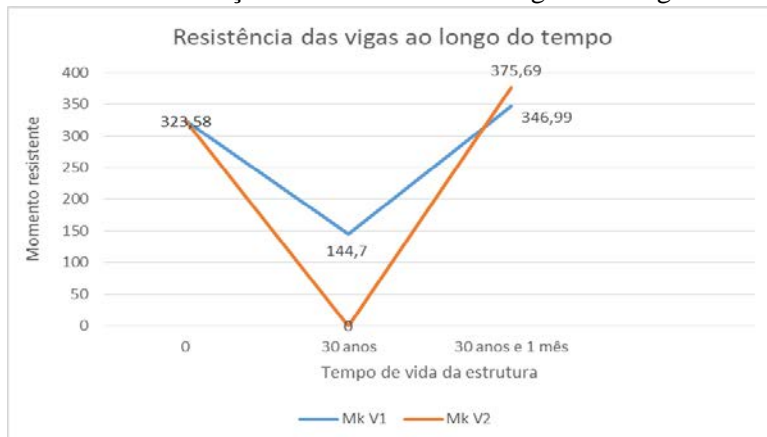
Figura 4: Resistência das vigas ao longo do tempo.

O momento resistente da viga V1 após trinta anos de utilização reduziu 55,28%. Após a recuperação aumentou cerca de 7,2%. Já a viga V2 ao final do reforço teve aumento de 16,1%.
