# ESTUDO DE CASO SOBRE OS ASPECTOS DA REABILITAÇÃO E MODERNIZAÇÃO DO EDIFÍCIO DO HOSPITAL ESCOLA SÃO FRANCISCO DE ASSIS (HESFA/UFRJ)

### **3. REABILITAÇÃO PREDIAL DO HOSPITAL ESCOLA SÃO FRANCISCO DE ASSIS (HESFA)**

### 3.2. Patologias Encontradas e Intervenções

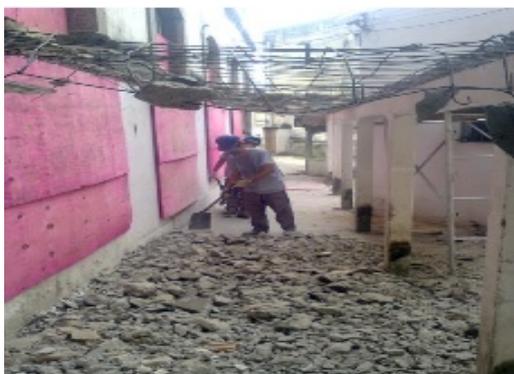
Figura 04: Demolição de varanda posterior do prédio 01.  
Fonte: ETU (2017)<sup>12</sup>.

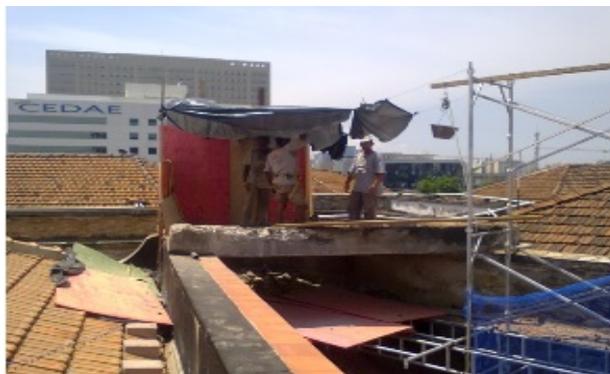
Figura 05: Demolição de estruturas da caixa d'água, a cobertura do prédio 07.  
Fonte: ETU (2017)<sup>12</sup>.

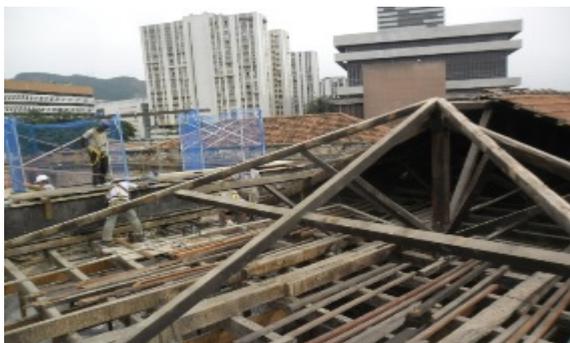
Patologias causadas por excesso de umidade nas estruturas e fundações, vedações e elementos construtivos também foram detectadas no conjunto. As Figuras 06 e 07 demonstram desgastes severos no madeiramento dos telhados, bem como na preservação e substituição das telhas remanescentes. Em adição, esquadrias empenadas, instáveis e, até mesmo, com vidros ausentes/quebrados podem ser observados (Figura 10), assunto a ser abordado mais profundamente no item a seguir.

Figura 06: Recuperação total dos telhados.  
Fonte: ETU (2017)<sup>12</sup>.

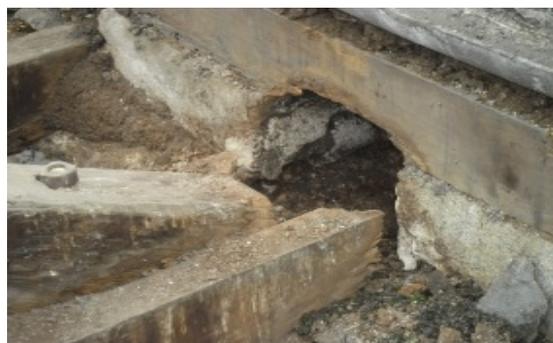
Figura 07: Tesoura comprometida, prédio 01.  
Fonte: ETU (2017)<sup>12</sup>.

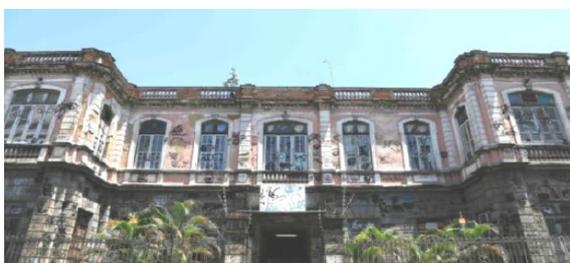
Figura 08: Situação da Fachada.

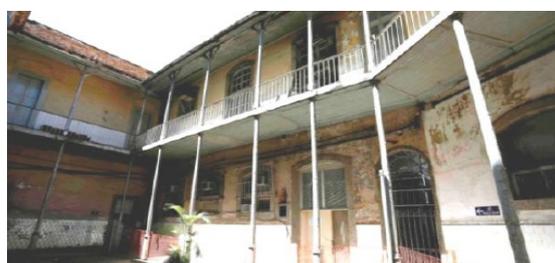
Figura 09: Fachadas internas.

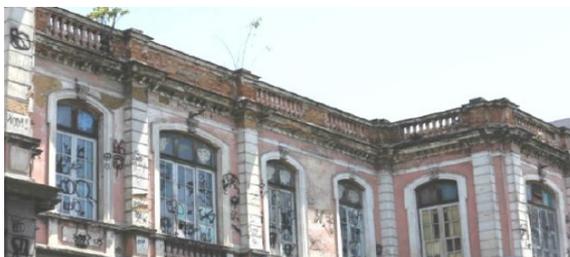
Figura 10: Esquadrias e vidros danificados.

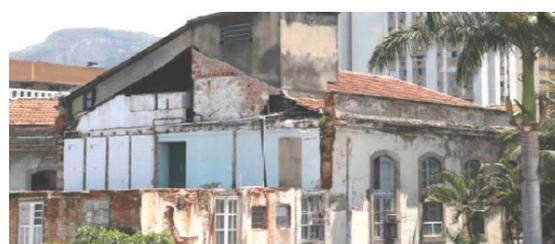
Figura 11: Partes em ruínas de prédios.

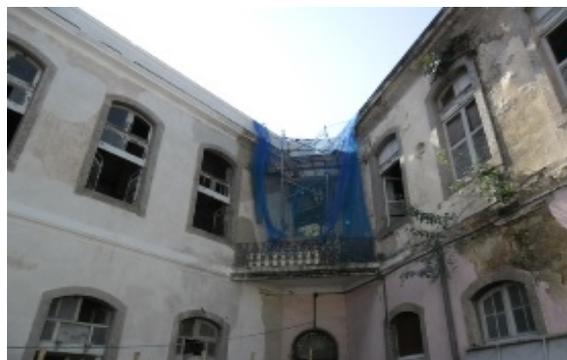
Figura 13: Recuperação dos revestimentos da varanda dos prédios 01 e 03.
