# POTENCIALIDADE DA TERMOGRAFIA INFRAVERMELHA NA DETECÇÃO DE INFILTRAÇÕES EM EDIFICAÇÕES

## ÁREA: (TÉCNICAS DE DIAGNÓSTICO)

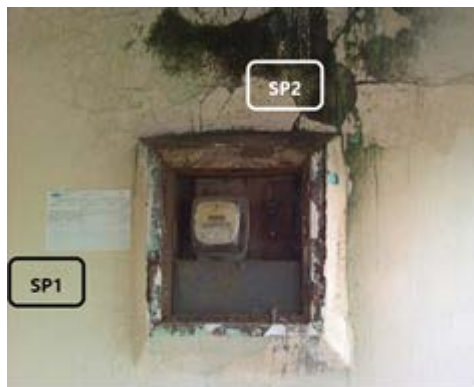
Figura 2 – Posições “SP1” e “SP2” na região estudada da edificação (Elaborado pelos autores)

Durante a inspeção inicial foram observadas várias manifestações patológicas no local selecionado, dentre elas destacam-se: bolor, fissuras, mancha d'água e destacamento da pintura, mostradas na Figura 2. Pode-se observar que a falta de manutenção preventiva e corretiva permitiu o aparecimento e o desenvolvimento destas anomalias ao longo do tempo, especialmente nas paredes. Apesar de seu caráter generalizado, a maior parte da ocorrência dos sintomas patológicos está localizada na parte superior da parede, principalmente perto da coberta.

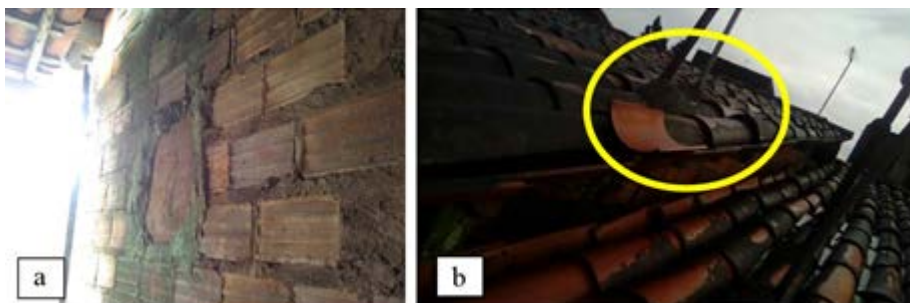
Figura 3: Detalhe da a) parede externa e do b) telhado da edificação (Elaborado pelos autores)

A parede afetada pela umidade é constituída internamente de revestimento argamassado tradicional (chapisco, emboço, reboco e pintura), contudo, do lado externo não há revestimento (Figura 3a), elemento da construção que tem função de proteção do substrato, sendo esta uma das causas do problema.

A parede sem revestimento fica suscetível à ação da água e de outros agentes deletérios, fazendo com que a umidade incida na porção interior das edificações, além de proporcionar um ambiente favorável à proliferação de microrganismos como fungos e bactérias (12,13), como é observado no presente caso.

A deterioração da vedação do sistema elétrico com o telhado ou afastamento de telhas também é devido à ação de animais (gatos), conforme Figura 3b.

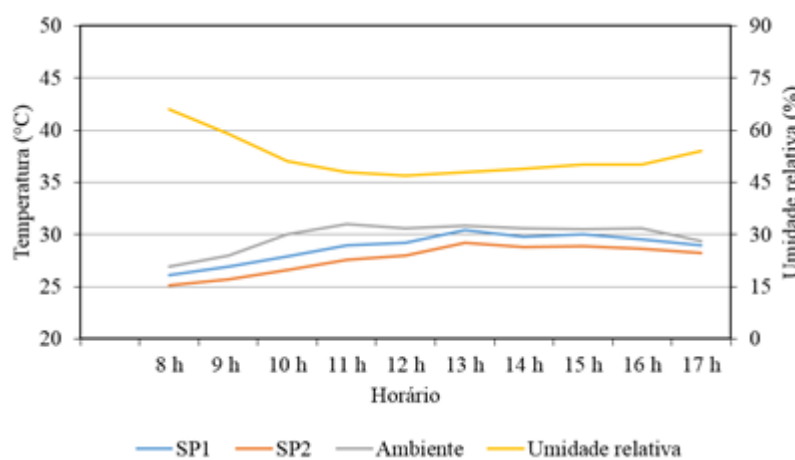
Figura 4: Temperaturas nas posições “SP1” e “SP2” e temperatura ambiente em relação à umidade relativa no período ensolarado (Elaborado pelos autores)

Da Figura 4 percebe-se que no início da manhã as temperaturas são baixas e a umidade relativa alta, pois ainda existem resquícios do equilíbrio térmico da noite. Conforme o calor vai aumentando no decorrer do dia, as temperaturas indicadas nos termogramas crescem, ao contrário da umidade relativa que diminui.

Nota-se ainda que não há diferença significativa entre “SP1” e “SP2” porque a secagem abranda as temperaturas superficiais do material tanto nas áreas secas quanto nas úmidas, fazendo com que as duas tenham comportamento similar. No final da tarde a parede e o

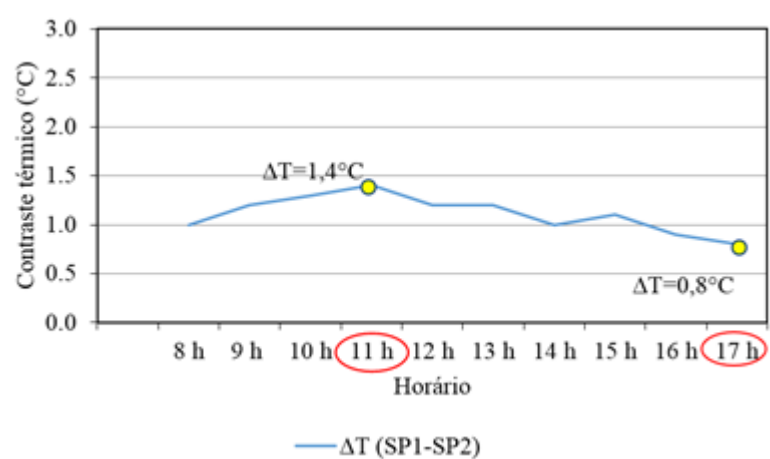
Figura 5: Diferença de temperatura entre as posições “SP1” e “SP2” no período ensolarado (Elaborado pelos autores)

Da Figura 5 pode-se observar que os maiores gradientes térmicos são produzidos durante as primeiras horas da manhã, sendo às 11h o valor máximo de 1,4°C. O turno da tarde tem um cenário mais desfavorável para o desenvolvimento de gradientes térmicos, sendo estes valores reduzidos quando comparados aos da manhã, sendo o menor valor de 0,8°C produzido às 17h.

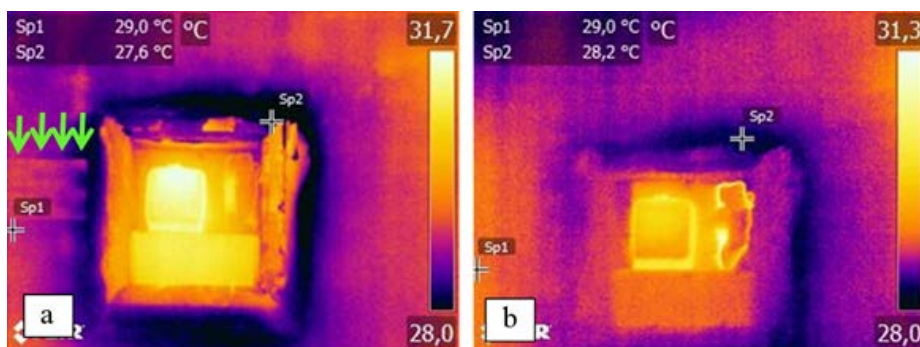
Figura 6: Termogramas capturados às a) 11h e b) 17h (Elaborado pelos autores)

Apresenta-se na Figura 6a o termograma capturado às 11h. É possível visualizar que a região mais fria está localizada na vedação da caixa do medidor de energia com a alvenaria, devido principalmente à falta de revestimento externo. Próximo à posição “SP1” é possível notar em destaque (setas verdes) um retângulo com tonalidade alaranjada (mais quente) que se refere ao controle de visitas de agentes de saúde evidenciado na Figura 6a. Isto ocorre devido à diferença de emissividade do papel.

A Figura 6b apresenta o termograma tomado no momento do menor gradiente térmico, às 17h, onde é perceptível que a caixa elétrica não está plenamente circundada pela cor roxa que representa a presença de área mais úmida devido, principalmente, ao início do processo de equilíbrio entre a parede e o ambiente.

Em resumo, as horas da manhã apresentam um melhor período de detecção de umidade devido à existência do processo de aquecimento, criando uma maior transferência de calor entre a parede e ambiente, desenvolvendo maiores gradientes e apresentando as áreas afetadas com maior definição (Figura 6).

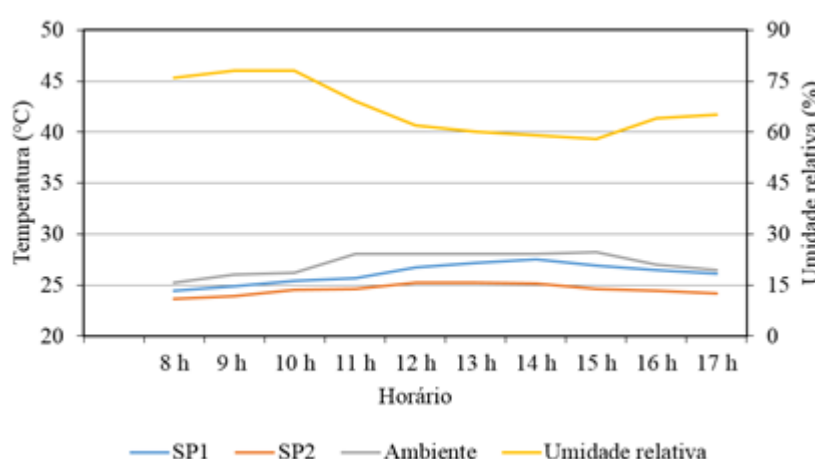
Figura 7: Temperaturas nas posições “SP1” e “SP2” e temperatura ambiente em relação à umidade relativa no período chuvoso (Elaborado pelos autores)

Assim como no período ensolarado, o período chuvoso apresentou, no início dos ensaios, umidade relativa alta e temperaturas mais baixas, com crescimento ascendente destas, ao contrário daquela, que decaiu. Porém, nota-se que as temperaturas nas posições “SP1” e “SP2” não crescem de forma análoga durante as primeiras horas da manhã, e existe um processo diferenciado nas horas da tarde, onde a área sem problema aquece mais rapidamente do que a área úmida, pois esta aquece de forma mais demorada (15,16). De maneira análoga, o equilíbrio térmico tende a voltar no período vespertino.

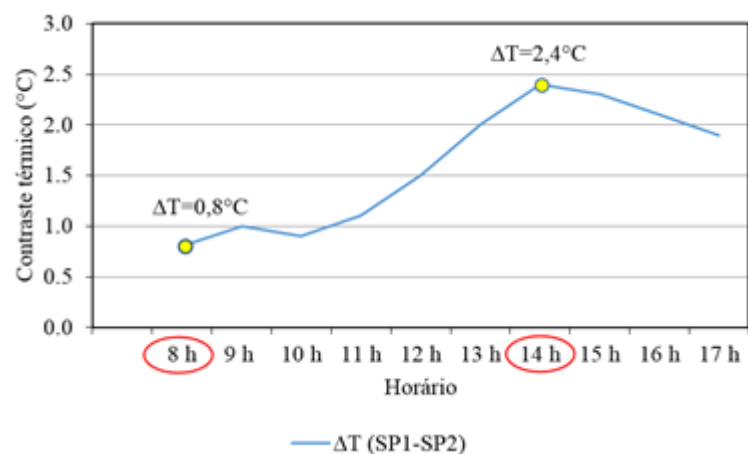
Figura 8: Diferença de temperatura entre as posições “SP1” e “SP2” no período chuvoso (Elaborado pelos autores)

A Figura 8 exprime os valores do gradiente térmico no período chuvoso. Por meio de sua análise é possível verificar que, ao contrário do caso anterior, com tempo ensolarado (Figura 5), os menores e maiores gradientes térmicos são produzidos pela manhã e à tarde, respectivamente; ocorrendo o valor máximo de 2,4°C às 14h e o mínimo às 8h, de 0,8°C.

O motivo provável deste acontecimento é que nas primeiras horas da manhã o material não aquece rápido por causa da ocorrência das chuvas e da existência da evaporação

superficial, fenômeno endotérmico que ocorre durante o dia, e é mais intenso nas áreas úmidas fazendo com que nestas horas as temperaturas sejam menores (1,4,17).

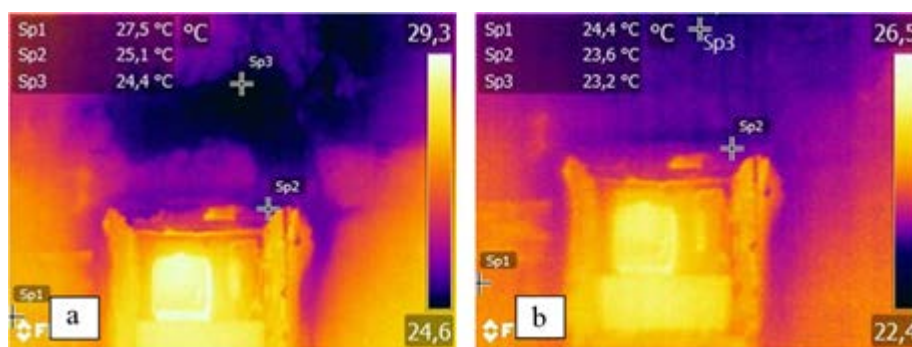
Figura 9: Termogramas capturados às a) 14h e b) 8h (Elaborado pelos autores)

A melhor nitidez da área úmida, que acompanha os maiores valores de gradiente térmicos, pode ser evidenciada na imagem termográfica tomada às 14h (Figura 9a). Com a finalidade de conhecer o padrão de distribuição das temperaturas nas outras áreas anômalas, atribuiu-se uma posição “SP3” de forma aleatória, procurando-se a menor temperatura. A mesma apresentou temperatura de 24,4°C e uma diferença de 3,1°C, se comparado com a área não afetada ”SP1”. Esse fato confirma o conceito de que a presença de água é representada nas áreas mais escuras do termograma.

A representação gráfica das temperaturas correspondentes às 8h da manhã, momento de menor gradiente durante o período chuvoso, é apresentada na Figura 9b. Assim como no período ensolarado, a nitidez da área anômala é dificultada pela pouca diferença de temperatura desta em relação à de referência

crescimento de microrganismos. Nos termogramas é possível visualizar que as áreas mais afetadas pela ação dos bolores apresentam-se mais úmidas (roxas).
