# ESTUDO DE PATOLOGIAS EM ALVENARIA DE TIJOLOS À VISTA NA ESTAÇÃO FRANCO DA ROCHA

## ÁREA: 1. PATOLOGIA

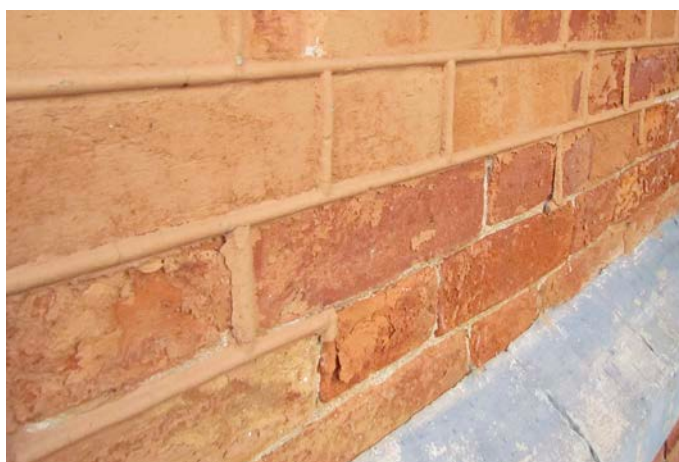
A desagregação corresponde à perda de coesão com queda do material sob a forma de pó ou pequenos fragmentos. Às vezes, o termo pulverização é usado (6). Pode ocorrer também devido a fissuras internas geradas nos tijolos (8). Em Franco da Rocha, a presença de tinta acrílica sobre os tijolos contribui para a ocorrência desta patologia, uma vez que a película plástica da tinta impede a evaporação da água infiltrada na alvenaria. Acumulada e condensada, a água termina por ocasionar a desagregação da argila que compõe o tijolo (figura 02).

Figura 02: desagregação dos tijolos, sendo possível observar também o desprendimento da película de tinta. Fotografia de Gustavo R. Secco.

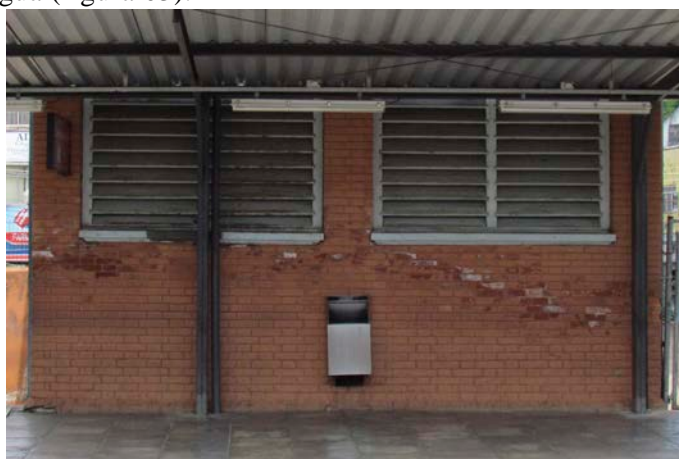
A mancha é caracterizada pela variação cromática da superfície em pontos localizados, correlacionada tanto com a presença de componentes naturais do material quanto com a presença de materiais estranhos (água, produtos da oxidação de materiais metálicos, substâncias orgânicas, tintas e microrganismos, por exemplo) (6). No objeto em estudo, é ocasionada pela água (figura 03).

Figura 03: manchas presentes na fachada da latrina, causadas pela umidade vinda do interior da edificação. Notar ainda a presença de eflorescências. Fotografia de Gustavo R. Secco.

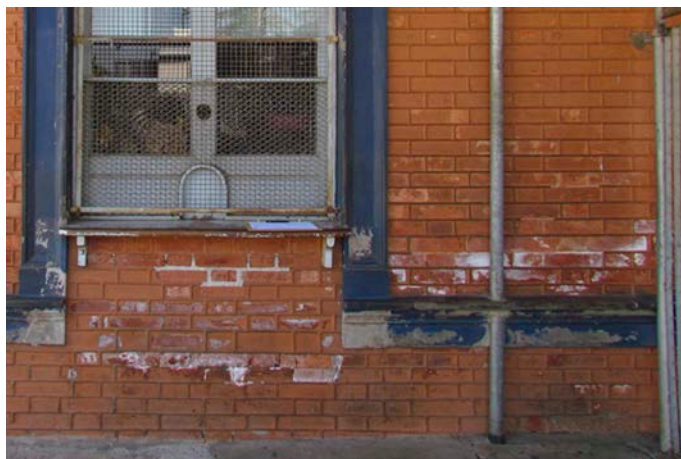
(sulfatos, carbonatos de sódio, de potássio, de cálcio, cloretos, entre outros) que podem vir da própria argila utilizada na confecção dos tijolos ou da argamassa utilizada para o assentamento e rejuntamento, a partir de materiais como a cal, ou ainda das condições ambientais (ambientes poluídos ou marítimos) e do próprio solo, que é a fonte mais comum (9). Os sais solúveis, quando cristalizados, ocasionam manchas e também a desagregação dos tijolos. Em Franco da Rocha, a presença de tinta acrílica sobre os tijolos contribui para a ocorrência desta patologia, uma vez que a película plástica da tinta impede a evaporação da água infiltrada na alvenaria. Acumulada e condensada, a água termina por carrear e cristalizar os sais dissolvidos no tijolo e na argamassa de assentamento e rejuntamento (figura 04).

Figura 04: eflorescências presentes abaixo do guichê de bilheteria. Fotografia de Gustavo R. Secco.
