AVALIAÇÃO DO ESTADO DE CONSERVAÇÃO DE ESTRUTURA DE CONCRETO - ESTUDO DE CASO

ÁREA: (MANUTENÇÃO E RESTAURAÇÃO)

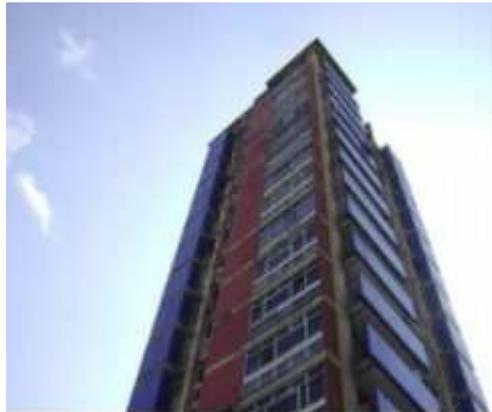
Figura 1: Aspecto geral da fachada leste (Autores (2017))

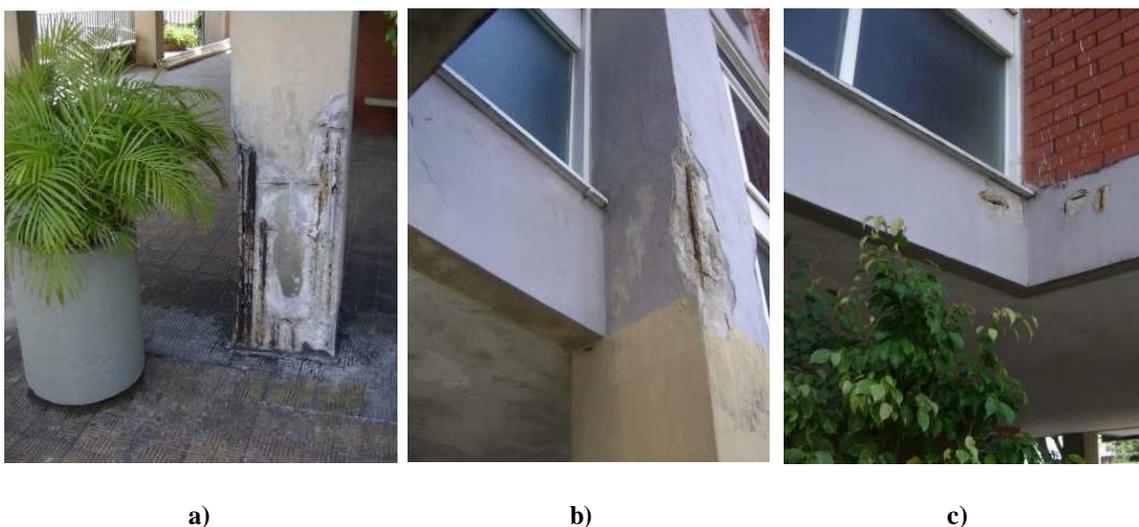
De uma maneira geral, foram observados pontos diversos de fissuras e destacamento das peças de concreto, típicas de oxidação das armaduras, em especial nas bases dos pilares situados no pavimento térreo (Figura 3) e também espalhados ao longo da extensão da fachada, tanto nos pilares (Figura 3) quanto nas vigas de periferia. Há também relatos de problemas pontuais de oxidação nas áreas internas dos apartamentos, principalmente nas varandas.

Figura 3: a) aspecto de oxidação pronunciada verificada na base do pilar do térreo; b) Detalhe de trecho com oxidação de pilar e c) Detalhe de trecho com oxidação da viga verificado na fachada. (Autores (2017))

Ponto importante para a discussão é que, durante a inspeção visual, não foram identificadas peças de armadura com perda de seção superior a 10%, o que obrigaria a realização de intervenções mais contundentes, com a substituição das barras de aço nos locais afetados. Porém, a simples observação da oxidação, e consequentes fissuras nos elementos estruturais, é motivo de preocupação no sentido de evitar sua rápida evolução, ainda mais em se tratando da região com ambiente agressivo onde a edificação se localiza.

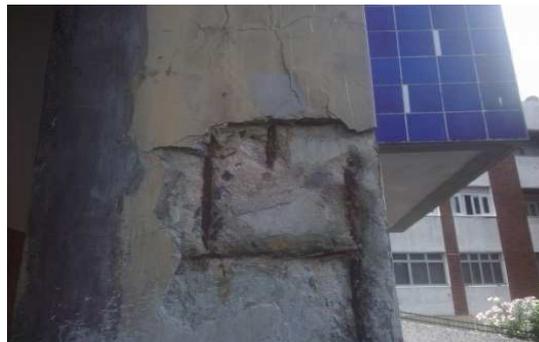
Dentre esses cuidados destaca-se a pequena espessura de cobrimento nos elementos da estrutura (Figura 4), o que favorece a ocorrência dos problemas de destacamento e oxidação das barras de aço. Além disso, as exigências de resistência característica à compressão do concreto na época de execução do prédio eram na ordem de 12MPa a 18MPa, o que favorece a entrada de agentes agressivos no interior das peças

Figura 4: - Detalhe de oxidação em pilar com baixa espessura de cobrimento. (Autores (2017))

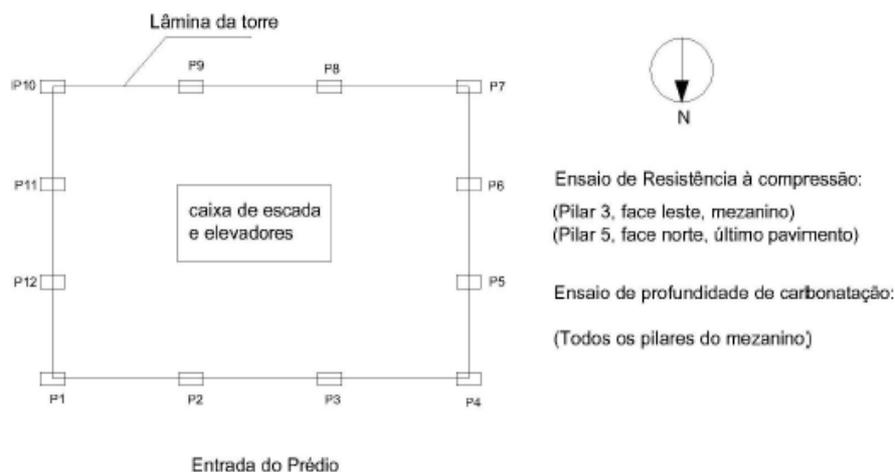
Alguns ensaios foram realizados a fim de estimar a resistência à compressão, bem como avaliar o nível de despassivação das armaduras devido ao processo de carbonatação. O croqui apresentado na figura 5 indica os locais onde foram realizadas as coletas de materiais para a realização dos ensaios diversos.

Figura 5: - Croqui esquemático da posição das amostras extraídas e utilizadas nos ensaios. (Autores (2017))

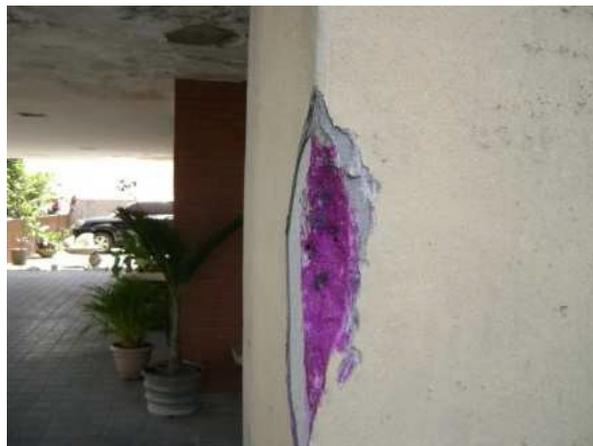
O ensaio de carbonatação foi realizado conforme as recomendações da RILEM RECOMMENDATION, sendo efetuados em todos os pilares do pavimento térreo (Figura 6), estando os resultados apresentados na Tabela 2.

Figura 6: Detalhe de trecho de pilar do térreo ensaiado para avaliação da profundidade de carbonatação (ensaio efetuado com aspersão de fenolftaleína – contraste em cor rosa para os trechos não carbonatados). (Autores (2017))

Pilar	Profundidade de carbonatação (mm)	
	Lado Interno	Lado Externo
P1	9,1 (leste)	2,0 (norte)
P2	2,3 (oeste)	2,8 (norte)
P3	1,0 (oeste)	3,0 (norte)
P4	4,6 (oeste)	10,0 (norte)
P5	5,5 (norte)	7,3 (leste)
P6	1,0 (leste)	1,6 (sul)
P7	2,3 (leste)	3,6 (sul)
P8	2,3 (norte)	5,0 (leste)
P9	1,8 (norte)	9,5 (leste)
P10	1,8 (norte)	9,5 (leste)
P11	18,3 (sul)	10,5 (oeste)

Quando da construção da edificação (estima-se em torno de 40 anos atrás) era prática corrente no projeto de estruturas de concreto armado na região a adoção de cobrimentos de 20 mm, 15 mm e 10 mm, para pilares, vigas e lajes, respectivamente. Os dados da Tabela 2 indicam que, à exceção do Pilar P11 os demais pilares da edificação não tiveram seu cobrimento integralmente carbonatado, aspecto que sugere um eficiente trabalho na confecção do concreto utilizado nestes elementos estruturais. Mesmo o Pilar P11 estando mais afetado pela carbonatação, a média entre as profundidades de carbonatação na sua face sul e oeste resulta num valor de 14,35 mm que é inferior ao possível cobrimento adotado quando da sua execução. Este aspecto realça mais ainda a qualidade do concreto utilizado na sua confecção. Ademais, importante registrar que este pilar apresentou um valor de resistência à compressão dos testemunhos extraídos de 36,8 MPa bem superior à prática local à época, que costumava especificar valores de resistência característica à compressão de 20 MPa.

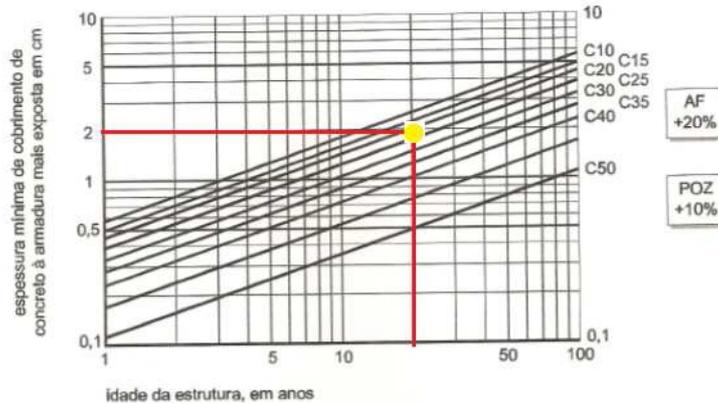
Uma avaliação conceitual qualitativa da carbonatação em faces externas de componentes estruturais de concreto armado expostos a intempéries pode ser conduzida mediante consulta ao ábaco da Figura 7 a seguir, que fazia parte da versão de 2000 da NBR 6118:2014. Neste ábaco, é possível correlacionar a vida útil de projeto com a espessura do cobrimento das armaduras e com a qualidade do concreto (C-10 a C-50), em função do ambiente (nesse caso, zona urbana).

Como pode ser observado no ábaco da Figura 7, para um cobrimento de 20 mm, os pilares da edificação em estudo teriam uma vida útil de projeto de 20 anos, valor que foi certamente ultrapassado em várias dos pilares da edificação como atestam os baixos valores da profundidade de carbonatação obtidos na maioria dos elementos investigados.

Figura 7: Correlação qualitativa - cobrimento e vida útil de projeto (NBR 6118:2000)
