RECUPERAÇÃO DE ELEMENTOS CONSTRUTIVOS DE UM CONDOMÍNIO MULTIFAMILIAR NA CIDADE DE MANAUS

ÁREA: MANUTENÇÃO E RESTAURAÇÃO

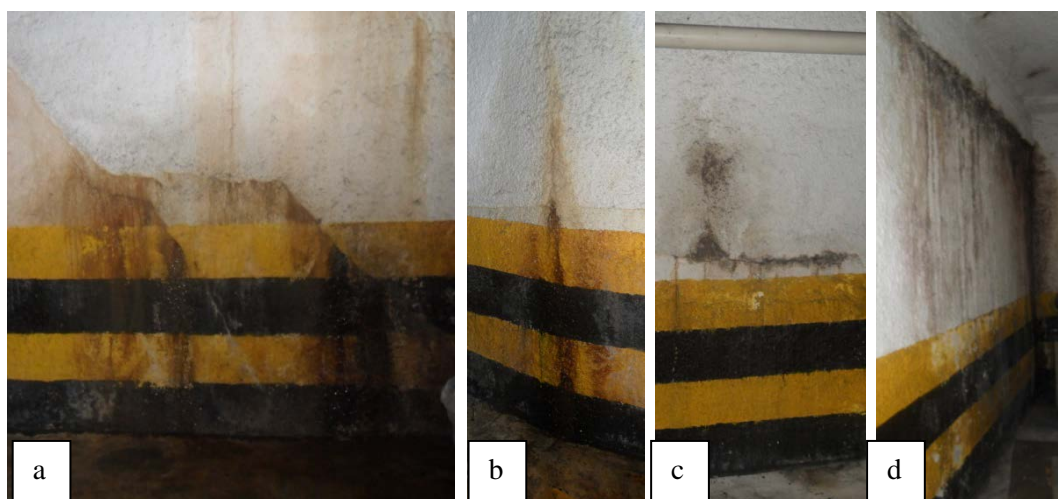
Primeiramente, realizou-se a inspeção dos pontos críticos, sendo verificado que a área de garagem do subsolo 1 e 2 apresentava pontos de infiltração com alagamentos frequentes, principalmente após chuvas fortes. As áreas dos pontos de infiltração apresentavam coloração mais escura, devido ao frequente escoamento das águas, conforme pode ser observado nas Figuras 2 (a, b, c, d) e 3 (a, b, c).

Figura 2: Área com pontos de infiltração no subsolo -1

Após a análise dos pontos de infiltração apresentados nas Figuras 2 e 3, optou-se pela utilização do método de injeção de resina, por meio de furos (com o auxílio de pinos),

juntamente com a aplicação de argamassa impermeabilizante (preparada com a utilização de uma argamassa cimentícia de impermeabilização – Penecrete Mortar – e uma argamassa polimérica cimentícia semi-flexível – Viaplus 1000), que foram realizadas conforme exemplo apresentado na Figura 4 (a, b). Em alguns pontos não foi necessária a injeção da resina, sendo apenas aplicada a argamassa impermeabilizante, conforme Figura 5.

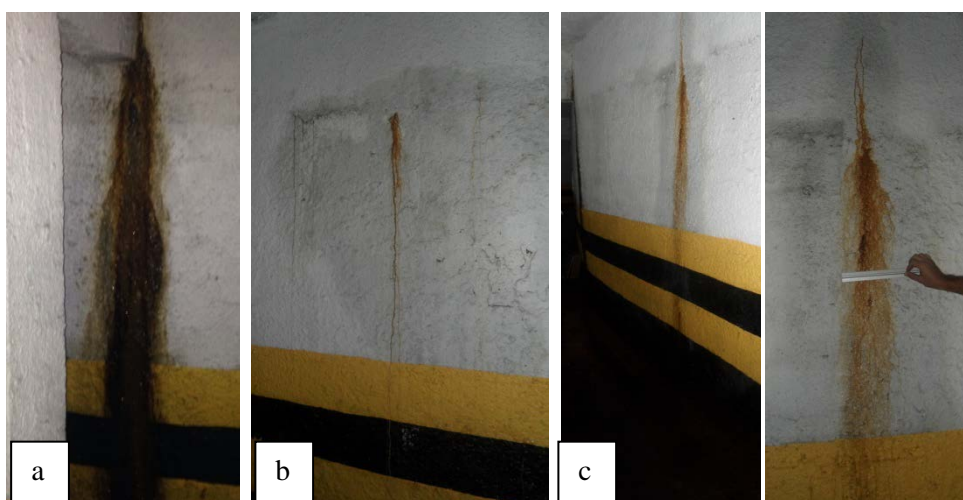
Figura 3: Área com pontos de infiltração no subsolo -2

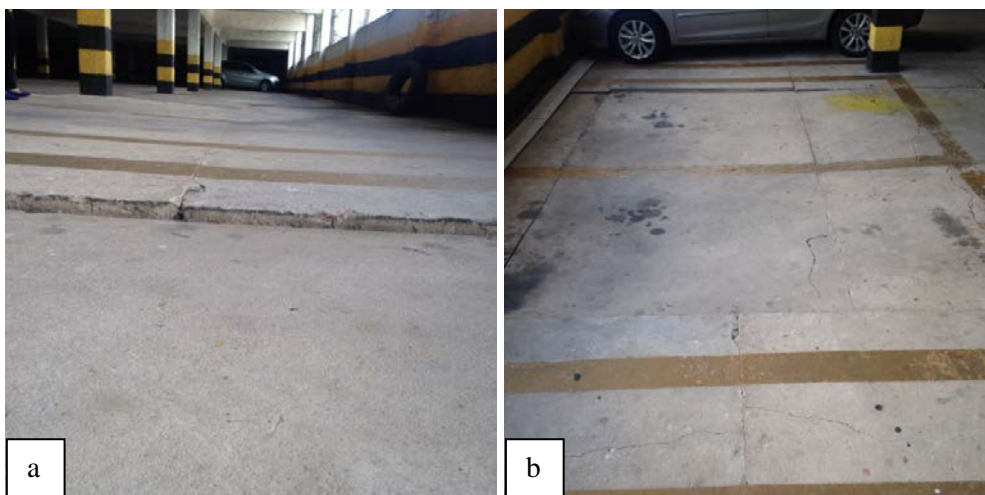
Ao realizar a inspeção, constatou-se que algumas placas de concreto da área de garagem do subsolo 2 apresentavam fissuras nos cantos das placas, porém com pontos de elevação e rebaixamento, acentuados pelas juntas de dilatação. Sendo atestado em dois locais distintos, o primeiro (Área 1) constituído por dezesseis placas, conforme apresentado na Figura 6 (a, b), e o segundo (Área 2) composto de nove placas (Figura 7).

Figura 6: Área 1 com pontos de elevação (a) e rebaixamento (b) de placas no subsolo -2

Como dito anteriormente, a recuperação das placas deu-se pela demolição das placas irregulares, para então, compactação das áreas rebaixadas e o preenchimento com o residuo das placas quebradas, sendo, posteriormente, feita a colocação da tela pop de aço 10x10 e o preenchimento com concreto fck = 30 MPa, com brita 1 e aditivos impermeabilizante e acelerador de pega ultrarápida. As placas retangulares de dimensões de 1,50 a 2,0 m. Na Figura 9 estão as placas re-confeccionadas para a Área 1 e na Figura 10, as placas da Área 2.

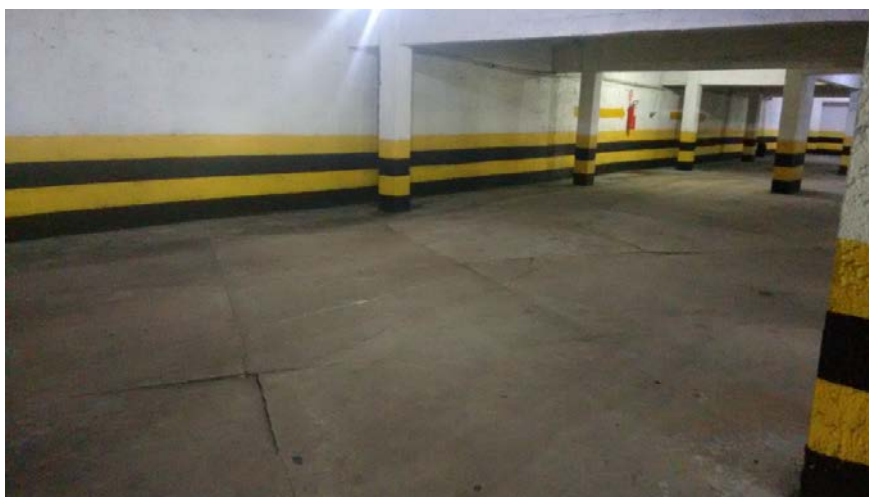
Figura 7: Área 2 com pontos de elevação de placas no subsolo -2

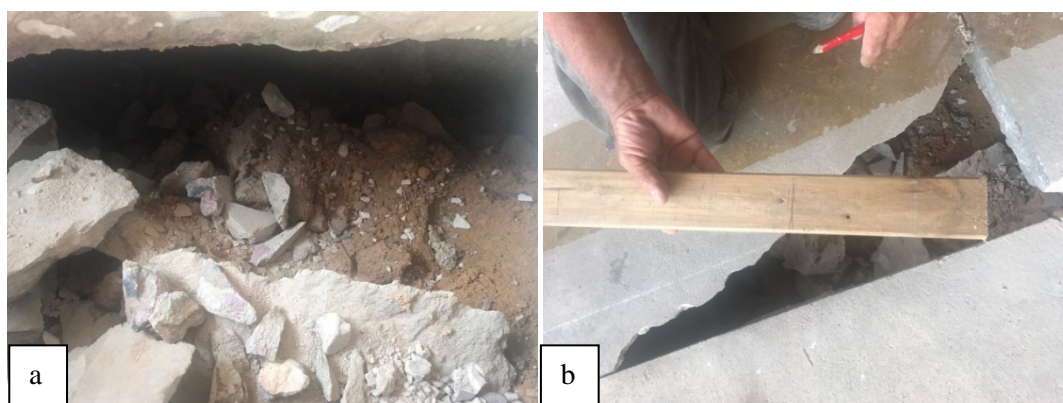
Durante a recuperação da placas da área 1, constatou-se que a base do terreno erodiu (Figura 8) devido a infiltração da água pluvial do subsolo 1, sendo necessário o preenchimento desta deformação: acrescentado solo argiloso, compactado com um compactador manual, até o nível desejado.

Figura 8: a. Área sob a placa; b. Altura do rebaixamento do piso.
