INSPEÇÃO E AVALIAÇÃO DE SEIS VIADUTOS DA CIDADE DE MANAUS-AM

ÁREA: PATOLOGIA

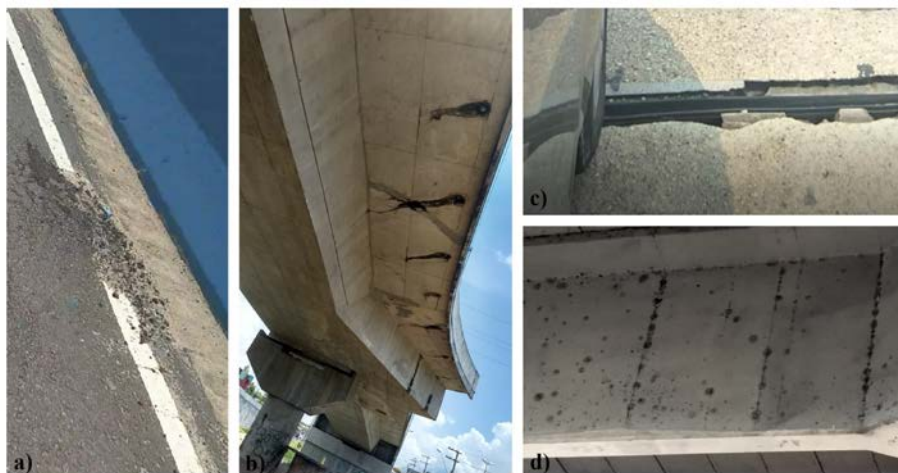
Figura 1: a) Drenagem obstruída no Complexo Viário Av. Rodrigo Otávio; b) problemas de drenagem identificados no Complexo Viário Gilberto Mestrinho; c) junta de dilatação danificada no viaduto Viaduto Miguel Arraes; e d) manchas encontradas na viga do Complexo Viário Gilberto Mestrinho. Fonte: Pesquisas de campo.

A Tabela 1 evidencia que todos os viadutos apresentam falhas relacionadas ao excesso de umidade na estrutura ou drenagem ineficiente, por meio de manchas na mesoestrutura e na superestrutura. Esta conjuntura ressalta a não adoção de práticas de impermeabilização nestas obras de arte especiais, mesmo em ambientes de elevada taxa de umidade como é o caso destes viadutos, em especial o Viaduto Miguel Arraes e o Complexo Viário Av. Rodrigo Otávio que se localizam próximos a igarapés perenes.

Dentre os viadutos vistoriados, os existentes no Complexo Viário Av. Rodrigo Otávio foram os que apresentaram estado de conservação inferior ao estimado inicialmente, uma vez que, possuem data de inauguração recente. Isto ocorre devido à ausência de dispositivos protetores contra a ação da umidade (como a utilização de pintura, por exemplo), adicionada a proximidade do Igarapé do 40 que aceleram o processo de degradação desta obra. Vale ressaltar que o impacto relacionado ao tamanho insuficiente das peças do sistema de drenagem no viaduto da Rua do Igarapé do 40, demonstrado na Figura 1, é outro fator acelerante para seu processo de degradação, visto que o acúmulo de resíduos é perceptível, bem como o favorecimento do aparecimento de patologias que podem evoluir a corrosão das armaduras e perda de estabilidade estrutural.

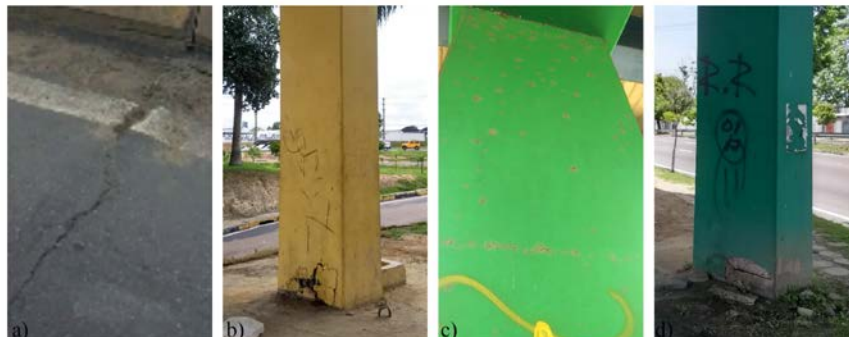
Figura 2: a) Junta de dilatação obstruída no Viaduto Governador Plínio Ramos Coelho; b) Pilar danificado no Viaduto Governador Plínio Ramos Coelho; c) Manchas no pilar do Viaduto Ayrton Senna; e d) Pilar danificado no Viaduto Ayrton Senna. Fonte: Pesquisas de campo.

Por meio da tabela comparativa acima podemos observar que ambos os viadutos apresentam deslocamento de concreto e armadura corroída, na base de alguns dos pilares. Diversos fatores presentes nestas estruturas contribuem para a manifestação destes problemas, dentre eles: Falta de impermeabilização destes viadutos; Ausência de sistema de drenagem eficiente; Trincas no pavimento asfáltico, que permitem a passagem de águas pluviais; Grande concentração de umidade do ar (típica de regiões tropicais); Carbonatação do concreto por se tratar de estrutura exposta a grande concentração de CO₂ por longo período de tempo; Obstrução das juntas de dilatação do viaduto, que podem causar sobrecarga na estrutura; Idade do viaduto; Fluxo intenso de veículos (que apesar de a contagem de veículos do Viaduto Ayrton Senna não ter sido fornecida, presume-se que ambos possuam fluxos parecidos pois, estão localizados na mesma avenida e a distância entre eles é de aproximadamente 500m); Entre tantos outros. É importante salientar que o Viaduto Ayrton Senna passou por pintura recente da estrutura o que pode ter encoberto outras patologias não evidenciadas.
