INSPEÇÃO TÉCNICA E ANÁLISE DE MANIFESTAÇÕES PATOLÓGICAS DA PONTE PHELIPPE DAOU, MANAUS/AM

ÁREA: PATOLOGIA

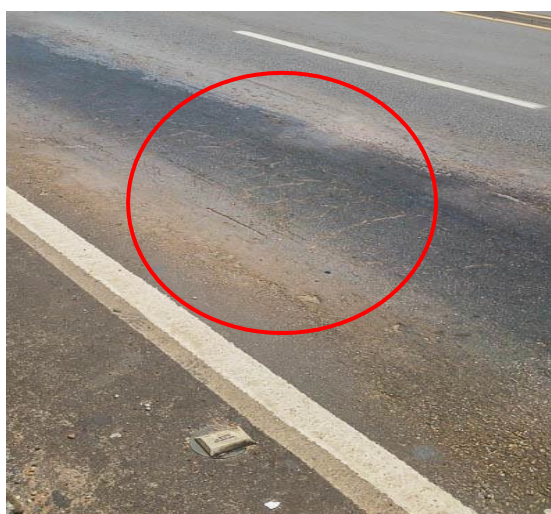
O pavimento da ponte começa a apresentar sinais de patologias pela união de trincas reticuladas conhecidas como “couro de jacaré” (Figura 1) e da ocorrência de afundamento plástico de trilho de roda, sobretudo próximo à cabeceira da margem esquerda (Manaus), possivelmente em virtude da fadiga do material e excesso de ligante na mistura asfáltica, respectivamente.

Figura 1: Trincas reticuladas no pavimento. Fonte: Acervo próprio.

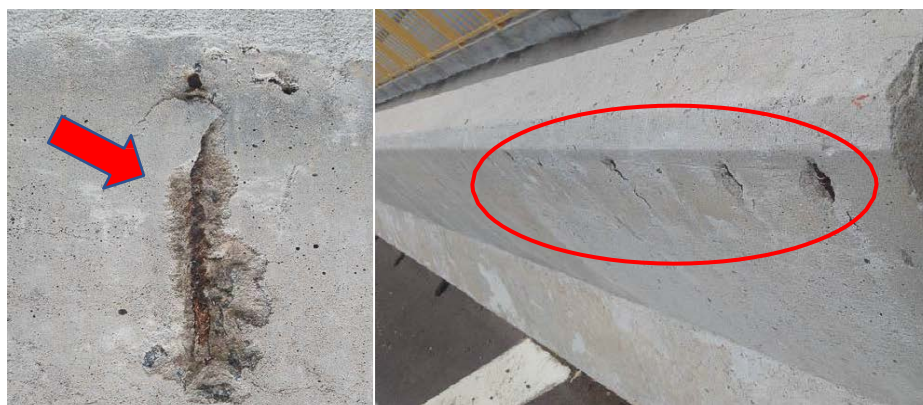
Algumas barreiras do tipo New Jersey apresentam corrosão na armadura, possivelmente pelo não atendimento ao cobrimento mínimo de projeto. Algumas destas barreiras, inclusive com desprendimento de concreto, exposição e perda de seção da armadura em função do processo de oxidação, como ilustrado na figura 2. Apesar desta manifestação patológica ainda não ter comprometido a resistência estrutural do elemento, faz-se necessária a sua correção para manutenção de vida útil.

Figura 2: Corrosão das armaduras dos guarda-rodas. Fonte: Acervo próprio.

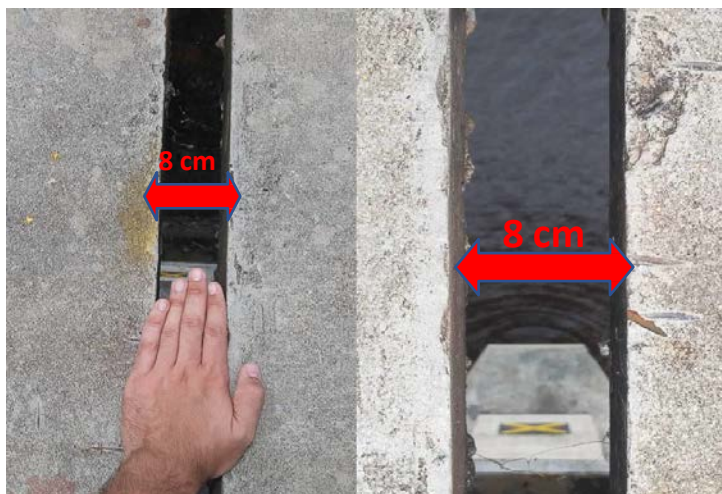
Já a passarela de pedestres encontra-se, de maneira geral, em um estado de conservação aceitável. Contudo, identificaram-se pontos com problemas de exposição de armaduras e um espaçamento excessivo entre elementos pré-moldados, o que representa risco ao trânsito de pedestres, uma vez que distam aproximadamente 8 centímetros entre si – valor superior à largura média de um pé tamanho 32 (Figura 3).

Figura 3: Vão excessivo entre lajes da passarela. Fonte: Acervo próprio.

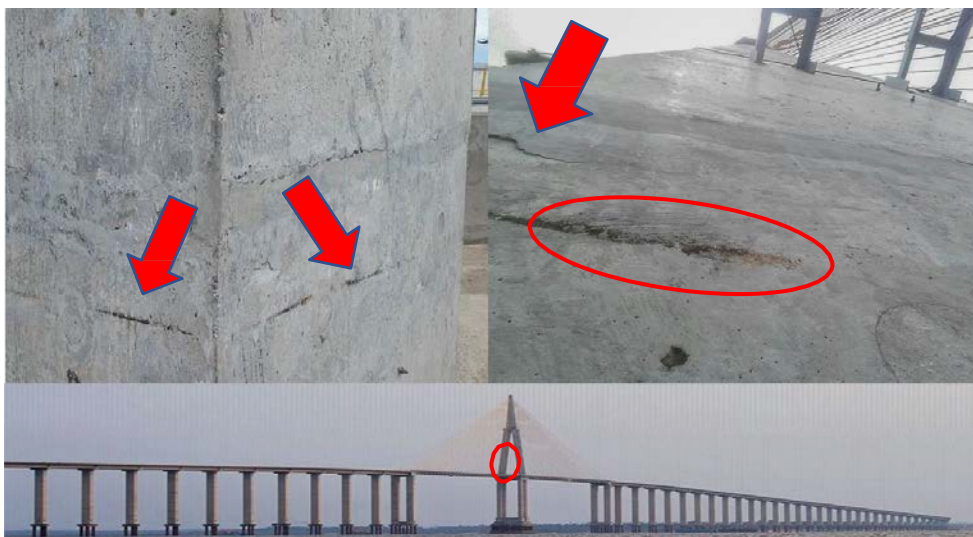
Um dos pilares do mastro central – que dá sustentação à câmara de estais – está com parte dos estribos corroídos, possivelmente fruto de não conformidade construtiva no que tange ao atendimento do cobrimento mínimo nominal especificado em projeto. Nota-se, a partir de análise da figura 4, que já houve perda de seção de aço e afloramento da armadura com desprendimento de camadas de concreto.

Figura 4: Sinais de corrosão de armaduras em um dos mastros centrais. Fonte: Acervo próprio.

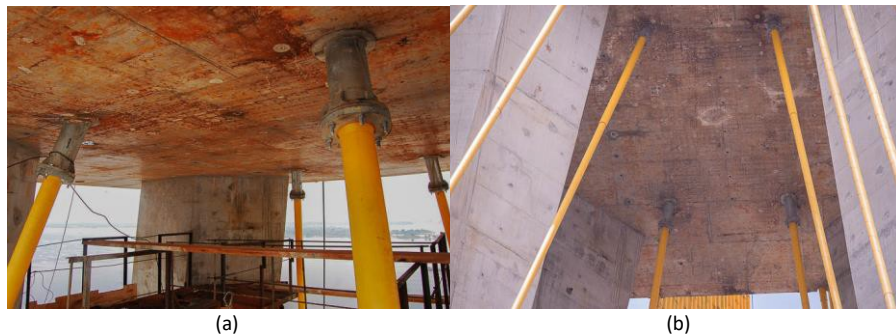
Além disto, ainda no mastro central, constatou-se a existência de manchas de oxidação e lixiviação na laje da câmara de estais, o que, em primeiro momento, nos remeteria a pensar se tratar de mais um problema de corrosão. No entanto, a partir de entrevistas a Costa (3), investigações e análise de fotografias datadas de pouco tempo após a sua construção (2010), verificou-se que a estrutura já apresentava estas marcas de oxidação

(Figura 5), fato este que nos faz acreditar ocorrer pela existência de manchas nas formas no momento da concretagem e que foram transmitidas ao material por processo de corrosão.

Figura 5: Laje do mastro central durante construção (a); e em 2017 (b). Fonte: Acervo próprio.

Por sua vez, percebe-se que as manchas de lixiviação não possuem a mesma justificativa e, apesar de não representar um problema de patologia estrutural, as marcas pré-existentes contribuem para camuflar possível manifestação patológica, o que pode prejudicar o procedimento de inspeção, acarretando também em prejuízo estético.

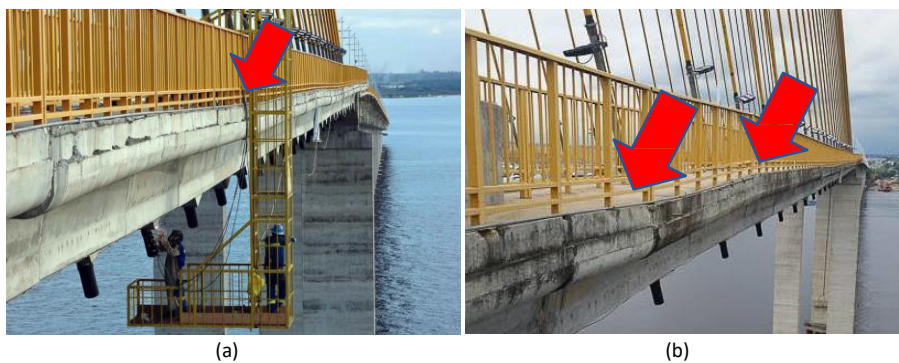
Além do citado, observou-se que as aduelas presentes no trecho central do vão estaiado possuem manchas de umidade e não se encontram em perfeito alinhamento. Aponta-se a esta última patologia duas hipóteses principais: falha no processo de execução ou deformação/afrouxamento dos estais.

Após confrontar fotografias antigas e recentes tiradas do mesmo ângulo, inferiu-se que as deformações já existiam, porém, houve aumento perceptível (Figura 6). Uma provável causa pode estar relacionada a um alívio nas forças de protensão, ou a um alargamento dos cabos (estais), porém, apenas uma análise mais aprofundada poderá confirmar a(s) real(is) causa(s).

Figura 6: Aduelas durante construção (a); e em 2017 (b). Fonte: Acervo próprio.

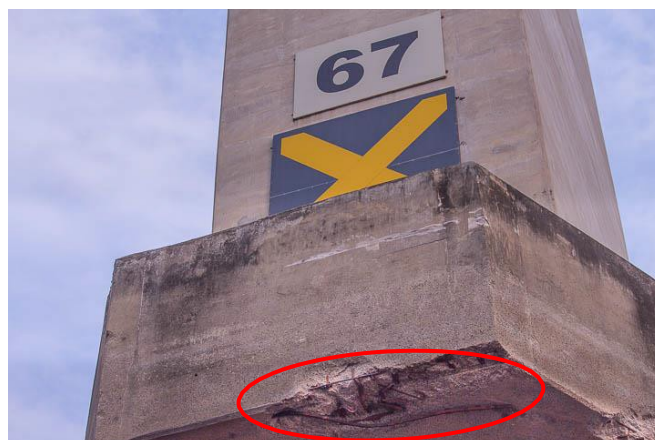
Uma das manifestações patológicas mais frequentes na infraestrutura foi a de corrosão das armaduras (presente em aproximadamente 15% dos blocos de fundação) resultante,

possivelmente, do não atendimento ao cobrimento mínimo durante a fase de construção. Como maneira representativa, elencou-se o caso de maior relevância, o qual se encontra ilustrado na figura 7.

Figura 7: Exposição de armaduras da parte inferior do bloco de fundação do apoio 67.
Fonte: Acervo próprio.

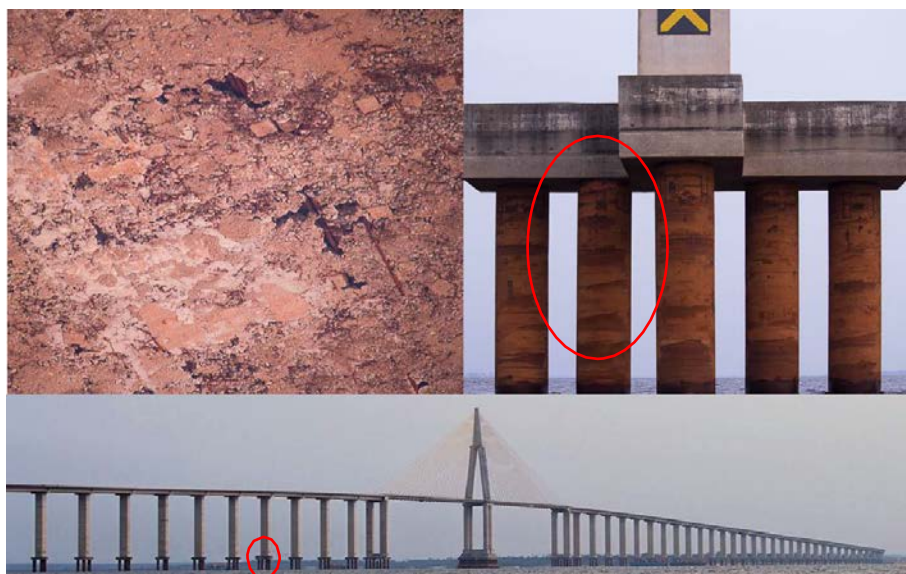
No apoio 45 foi observada a formação de ninho de concretagem (figura 8 à esquerda) e o desprumo de uma estaca escavada (figura 8 à direita).

Figura 8: Ninho de concretagem (à esquerda) e desprumo de estaca (à direita) do bloco de fundação do apoio 45. Fonte: Acervo próprio.

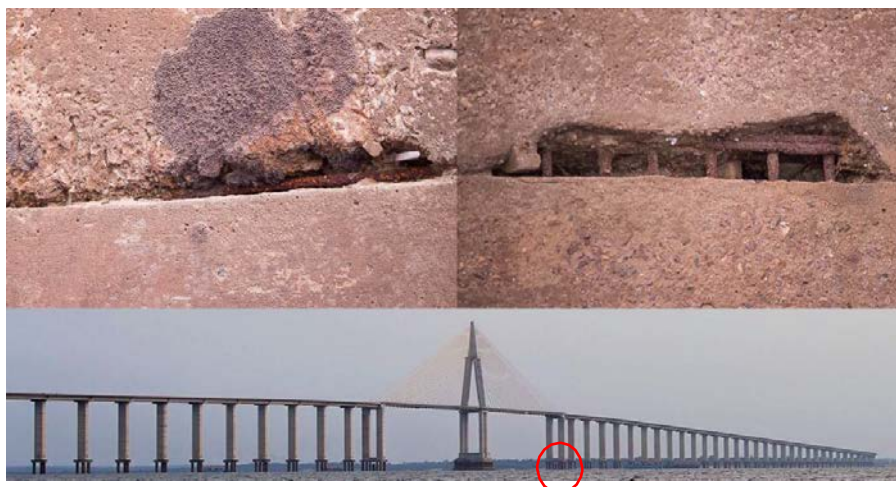
Um dos apoios com estado de deterioração mais acentuado foi o de número 39, situado próximo ao apoio de sustentação do mastro estaiado da ponte. A partir de análise da figura 9, percebe-se a ocorrência, segundo a classificação proposta por Kofler (4), de brechas nos blocos, com exposição total, corrosão de armaduras e deposição de estrutura cristalina (possivelmente oriunda das águas do rio Negro). Aponta-se como principal causa dessas

manifestações patológicas possíveis falhas durante o processo de concretagem, uma vez que o formato das aberturas não as caracteriza como oriundas de choque mecânico.

Figura 9: Brecha e formação de estrutura cristalina (à esquerda) e brecha no concreto com corrosão de armaduras (à direita) no bloco de fundação do apoio 39. Fonte: Acervo próprio.

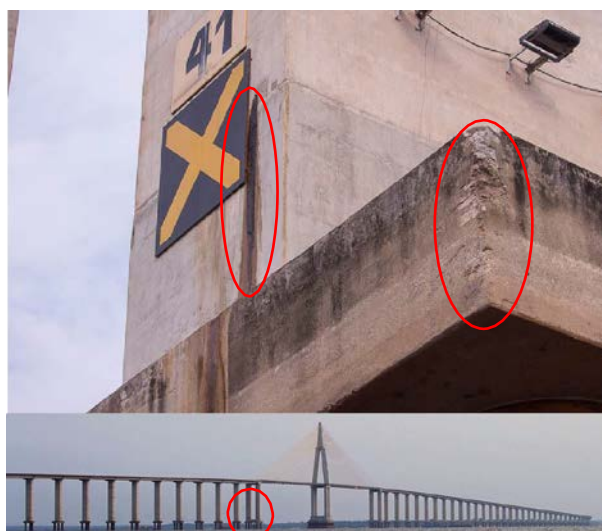
O apoio 41, igualmente localizado na região próxima ao apoio central da construção, apresenta sinais de mancha de umidade e de choque de embarcações, o que diminui o cobrimento das armaduras e reduz a vida útil do material (Figura 10).

Figura 10: Manchas de umidade e sinal de choque mecânico na infra e mesoestrutura do apoio 41. Fonte: Acervo próprio.
