PATOLOGIAS EM ESTRUTURAS DE CONCRETO ARMADO: ESTUDO DE CASO

Estudo de caso

Patologia em pilares e em vigas de concreto armado

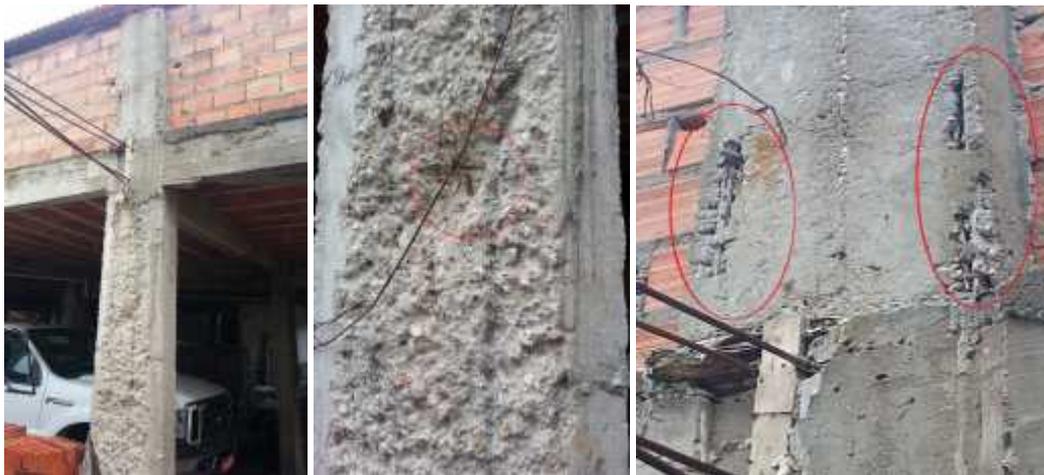
Figura 1: a) Visão geral do pilar 40x15 com armaduras expostas sem cobrimento adequado, segregação e fôrmas mal colocadas que cederam

É importante esclarecer que, com o julgamento das condições de serviço das estruturas, as patologias encontradas se devem mais devido à má execução da estrutura, como o não atendimento ao cobrimento mínimo, má execução das fôrmas, segregação do concreto no lançamento, entre outros, e isso poderá ocasionar o problema de corrosão eletroquímica.

Com uma mão de obra especializada, deve-se efetuar o cobrimento mínimo necessário de acordo com as especificações de projeto, posicionar corretamente as fôrmas, respeitar o processo de cura do concreto utilizando materiais de qualidade para a produção do mesmo e ter os cuidados necessários no momento do lançamento do concreto para evitar a segregação.

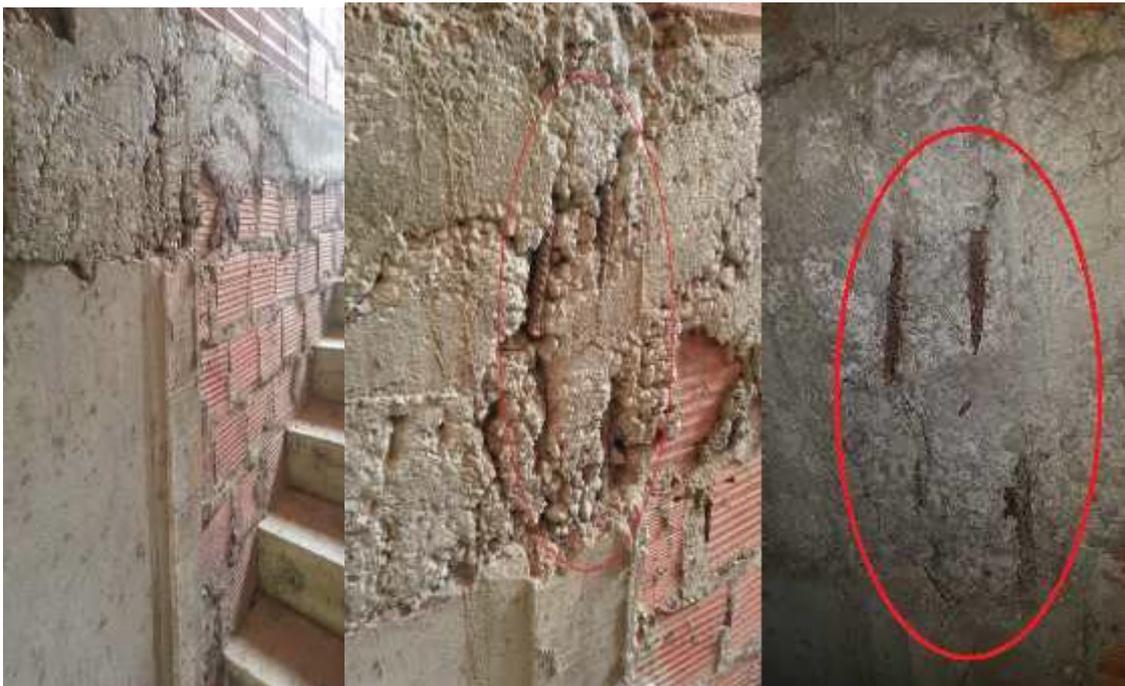
Figura 2: Pilar com segregação do concreto ocasionado por má execução, possivelmente por não ter respeitado as recomendações de lançamento do concreto e sem cobrimento adequado

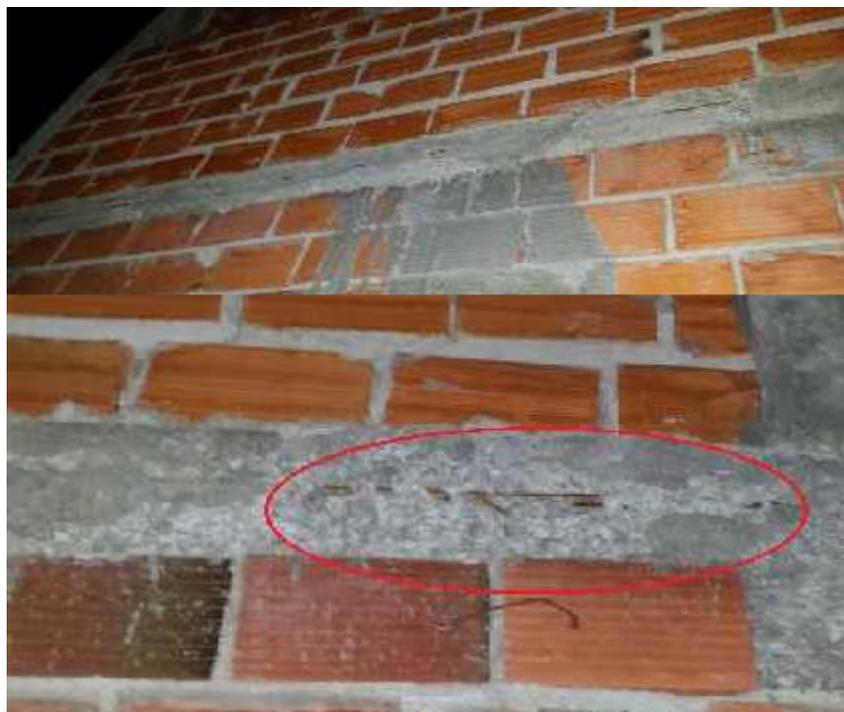
- Evidências de armaduras expostas sofrendo com corrosão com manchas de cor marrom alaranjada.

Apesar do local em que as estruturas estão inseridas não sofrerem com a ação da maresia (atmosfera salina) e ser urbano, há a hipótese das corrosões verificadas serem motivadas por extração eletroquímica de cloretos, pois, pelas informações adquiridas que podem ter causado as patologias, corresponde aos fatores que são próprios desse tipo de corrosão, como foi explanado em tópicos anteriores. Por exemplo, o macroclima de Teresina que é altamente caloroso fazendo com que as estruturas sofram com uma incidência solar intensa, as manchas de cor marrom alaranjada, entre outros.

Figura 3: Viga 35x14 com suas armaduras expostas e corroídas por cloretos ocasionados por má execução da viga

O mais usual na intervenção de estruturas em que a corrosão é ocasionada pela contaminação do cloreto são a reparação pontual e os métodos eletroquímicos. Para tratar a corrosão por eletroquímica de cloretos por meio da técnica de ruído eletroquímico devem-se seguir alguns passos (5).

Salienta-se que não serão abordadas etapas que envolvam o reforço de estruturas. Se tratando de corrosão de armaduras alguns métodos de tratamento são observados: reparos localizados, reparos generalizados, remoção eletroquímica dos cloretos, sendo este último citado anteriormente (5). Os reparos localizados consistem na exposição da armadura nos trechos corroídos, execução de tratamento no local, e posterior reconstituição da seção do elemento. Ao abrir a estrutura de concreto, os componentes de aço devem ser rigorosamente limpos, livres dos produtos da corrosão, e tratados com produtos que evitem a ocorrência da corrosão, de preferência à base de zinco. Neste caso a presença do zinco tem como objetivo atuar como ânodo de sacrifício, protegendo a armadura das reações deletérias. Para reparos generalizados são usados os mesmos materiais e procedimentos anteriores, e podem ser executados quando se deseja remover concretos contaminados de maneira preventiva. Esta é a intervenção mais comum, pois suas técnicas de execução já são bem conhecidas pelos profissionais e estão bem

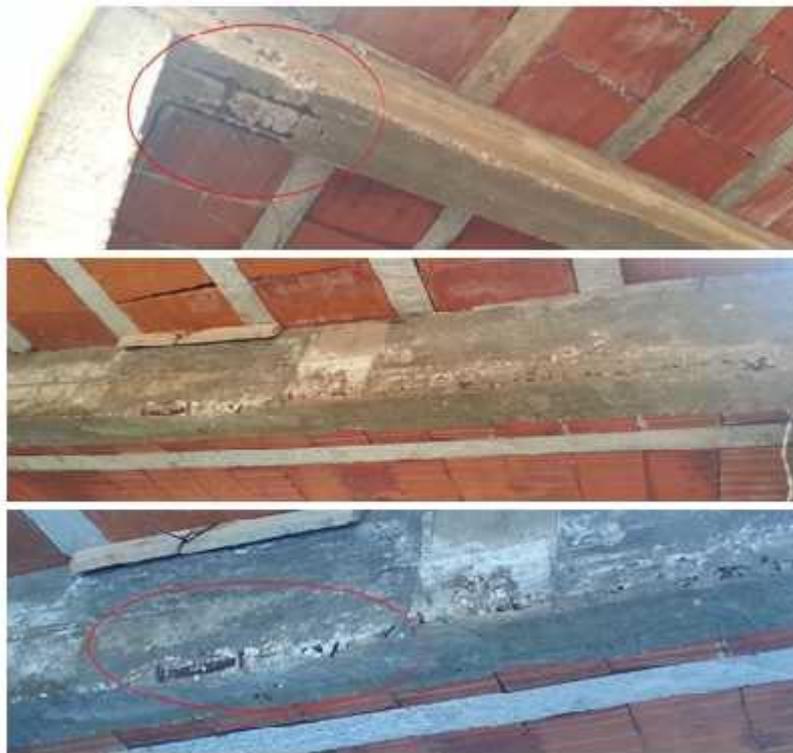
Figura 4: Outras vigas 35x14 com suas armaduras expostas e corroídas. Sem cobrimento adequado ocasionado por mal execução das fôrmas

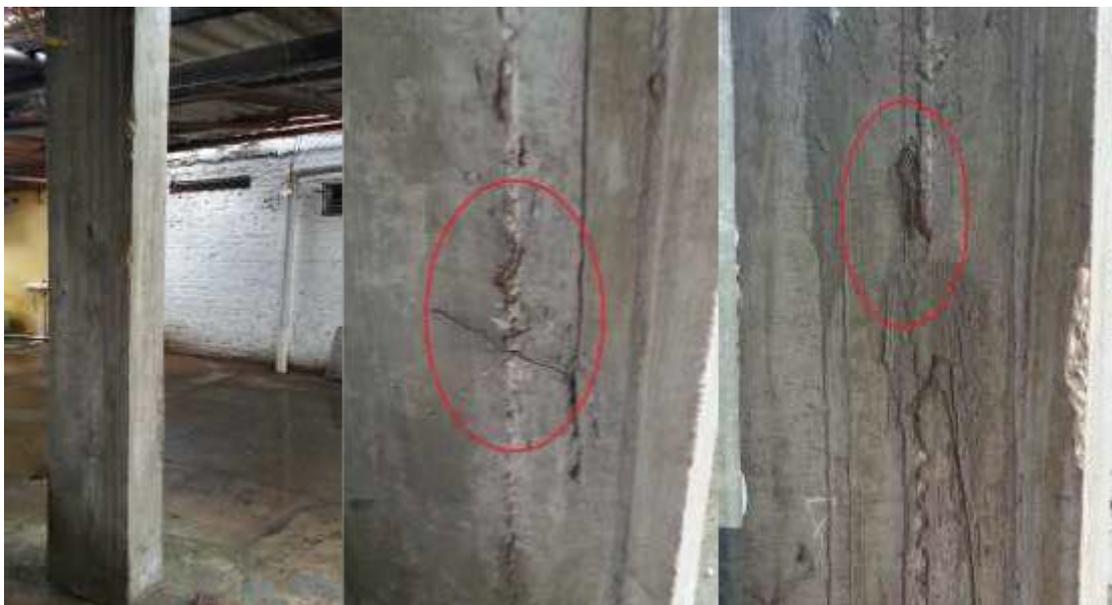
- Mão de obra não especializada. Descuido dos trabalhadores evidenciado pela presença de arames que ficaram fora da fôrma, como pode ser verificado na **Figura 5**, que normalmente não causam problemas, mas se executado de forma errada pode causar corrosões deixando espaços no concreto de tal forma a ocasionar defeitos na ferragem do pilar.
- Baixa qualidade do material elevando o grau de porosidade devido a uma dosagem inadequada, segundo o responsável.
- Não houve respeito quanto ao processo de cura adequada da superfície de concreto
- Falha no projeto de estrutura pela ausência de um cobrimento mínimo, problemas no dimensionamento.
- Sem manutenção por longo período de tempo.
- Um macroclima relativamente quente na região Nordeste do Piauí, com a capital de Teresina chegando a atingir 40°C favorecendo uma maior agressividade.

Figura 5: a) Pilar 40x15; b) e c) Arames evidenciados pela má execução das fôrmas podendo ocasionar problemas futuros com corrosão por cloretos
