# RESTAURAÇÃO EM MARQUISE METÁLICA DE EDIFÍCIO HISTÓRICO DO CENTRO DE MANAUS/AM

## ÁREA: MANUTENÇÃO E RESTAURAÇÃO

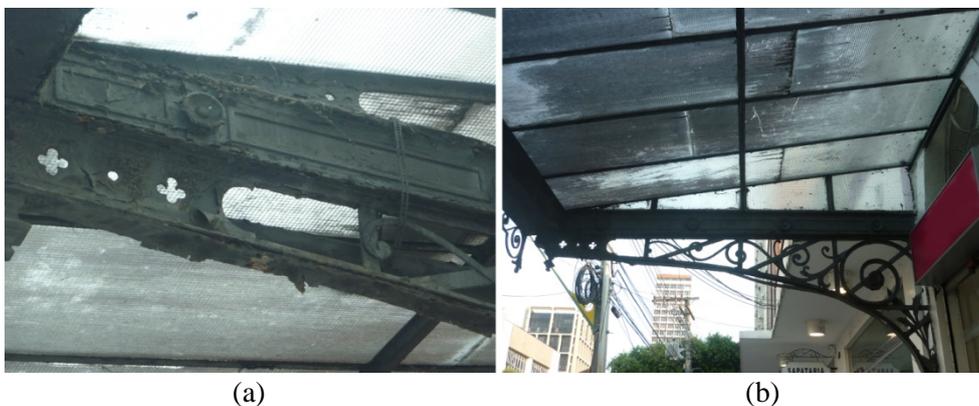
Como a localidade onde se encontra a marquise está sobre ao passeio público, esta ficou sujeita à umidade e a gases nocivos provenientes da descarga de veículos que ali transitam. Dessa forma, a estrutura apresentou manifestação patológica por corrosão eletroquímica (Figura 1a), a qual acometeu a estrutura de forma generalizada, causando a esfoliação de parte da pintura em diversas peças. Os vidros aramados da cobertura estavam manchados com algumas peças quebradas (Figura 1b).

Figura 1: Estrutura metálica corroída (a) e cobertura com vidros manchados (b). Fonte: Acervo próprio.

Os lambrequins da calha apresentavam a ausência de alguns vitrôs, e os que permaneceram, encontravam-se manchados com tinta metálica e a estrutura da calha apresentava avançado estado de deterioração, com perda de material.

Após estudo realizado por meio de um laudo técnico, foi constatada a necessidade de uma intervenção de restauro na estrutura.

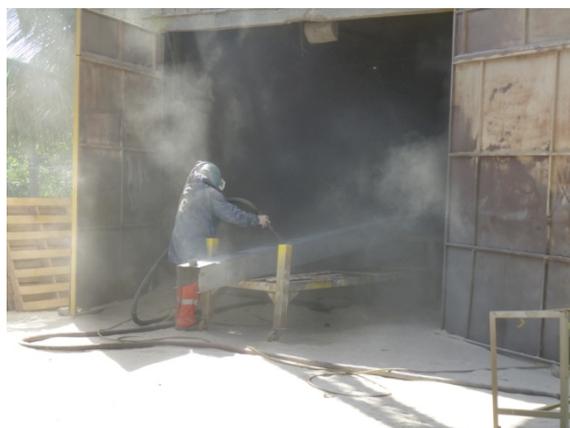
Figura 4: Jateamento das peças- Fonte: Acervo próprio.

A limpeza das peças foi realizada em galpão próprio, em área isolada, com a aplicação de jato diretamente à superfície das peças (Figura 4).

Na técnica de limpeza o compressor alimenta o cilindro de pressão com ar comprimido por meio de uma válvula obturadora. Em seguida, o vaso é pressurizado, a uma pressão de cerca de 7 bar, e as microesferas de vidro, que estavam armazenadas no vaso, são arrastadas pela mangueira e expelidas pelo bico, provocando uma decapagem mecânica no elemento metálico.

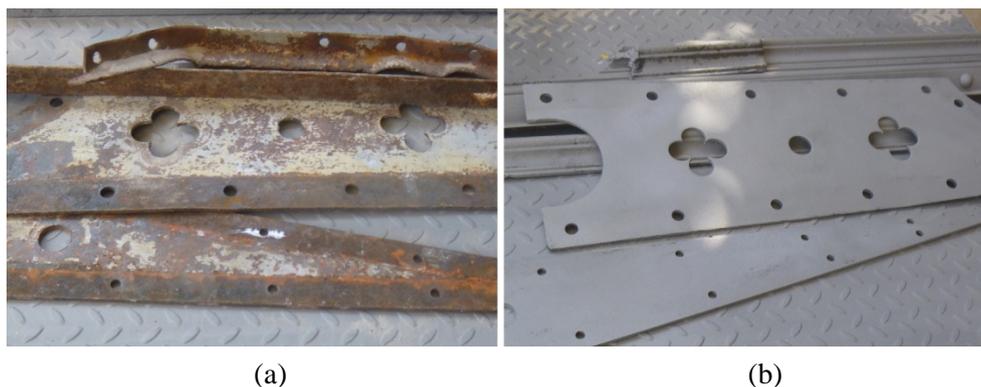
Após o jateamento das peças que estavam deterioradas (Figura 5a) apresentaram um aspecto renovado, com uma tonalidade acinzentada fosca, revelando a sua superfície original (Figura 5b).

Figura 5: Peças deterioradas (a) e aspecto renovado (b). Fonte: Acervo próprio.

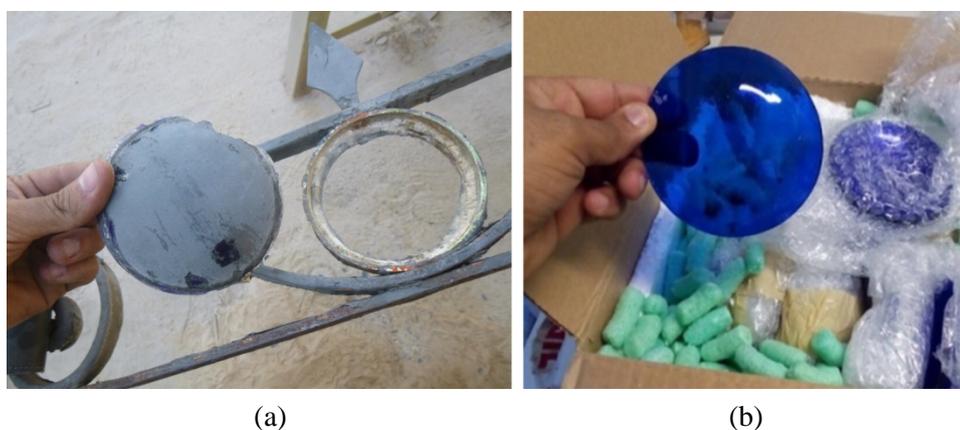
Os vitrões azuis originais (Figura 6a) de forma circular e convexo estavam manchados de tinta e foram substituídos por réplicas (Figura 6b).

Figura 6: Vitrões azuis originais (a) e suas réplicas (b). Fonte: Acervo próprio.

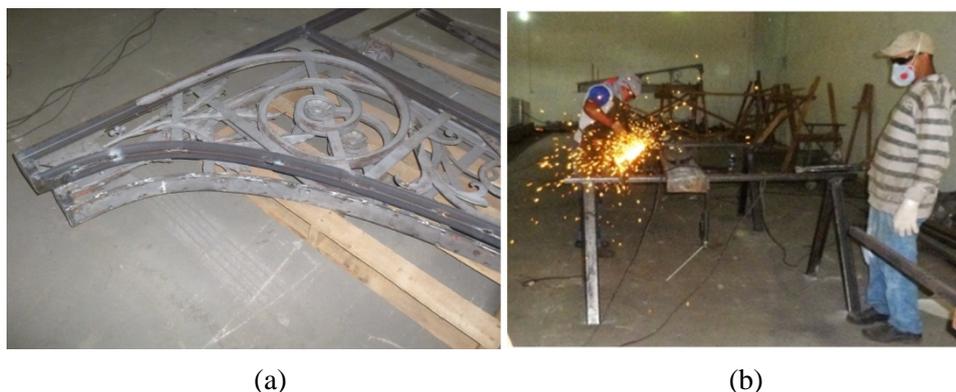
Figura 7: Tesoura após substituição das peças (a) e soldagem das peças novas (b). Fonte: Acervo próprio.

As barras e cantoneiras que integravam a tesoura e apresentavam avançado estado de deterioração, foram substituídas por outras peças com as mesmas dimensões das originais (Figura 7a). Na sequência procedeu-se com a soldagem das peças novas (Figura 7b), para garantir sua fixação à estrutura.

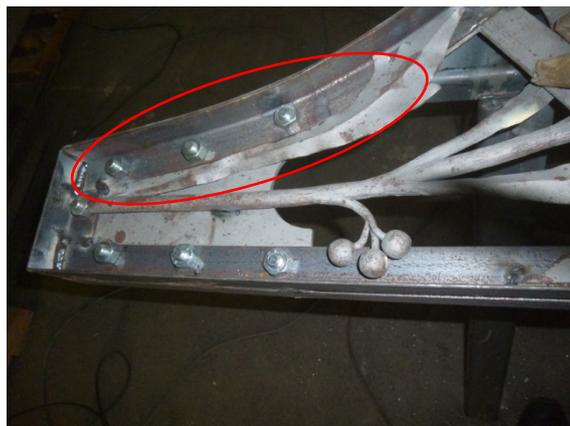
Figura 8: Detalhe dos parafusos sextavados. Fonte: Acervo próprio.

A posteriori, prosseguiu-se à troca dos rebites danificados por parafusos comuns, rosqueáveis compatíveis com o diâmetro e a resistência estrutural dos rebites (Figura 8).

Por se tratar de um sistema em desuso para esta finalidade, não foi possível encontrar o mesmo material para substituir os rebites originais do sistema de ligação da estrutura. Então, foi necessário realizar adaptações no projeto, adotando-se, em substituição,

parafusos rosqueáveis. Esta mudança possuiu um efeito positivo à segurança da estrutura, vez que proporcionou aumento na resistência estrutural sem ferimento à estética do conjunto.

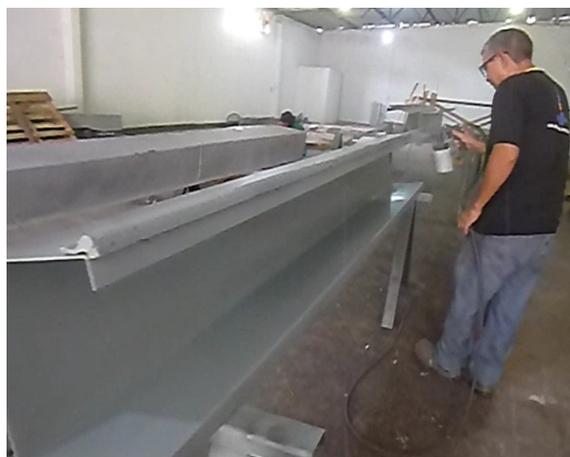
Figura 9: Aplicação da camada anticorrosiva. Fonte: Acervo próprio.

Em algumas áreas de superfície foi aplicada a massa plástica como revestimento para corrigir pequenas imperfeições ao longo da estrutura, e por fim, procedeu-se a aplicação da camada anticorrosiva utilizando primer (Figura 9).

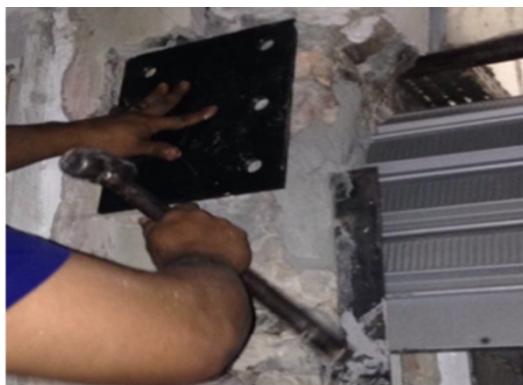
Figura 10: Fixação de chapas metálicas. Fonte: Acervo próprio.

Na implantação do sistema de ancoragem, foi utilizado chapas metálicas (Figura 10) travadas por meios de barras rosqueáveis fixadas em chumbadores químicos ancorados à estrutura do prédio.

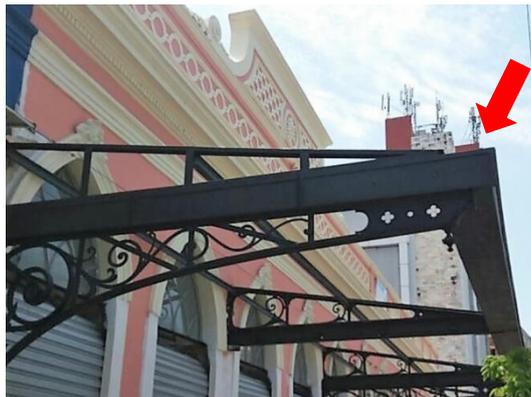
Figura 11: Vista lateral após instalação da calha. Fonte: Acervo próprio.

Após a instalação das tesouras, procedeu-se a montagem da calha unindo seus diversos trechos através de soldagem, e demais peças de apoio da cobertura (Figura 11).

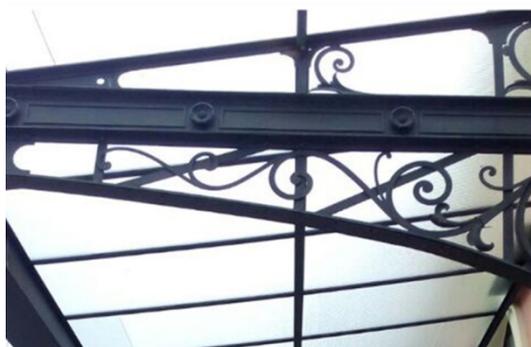
Figura 12: Terças centrais e cobertura de vidro. Fonte: Acervo próprio.

Após a instalação da estrutura das tesouras, foram instaladas as terças centrais e da cumeeira, para na sequência receber os perfis que iriam apoiar a cobertura em vidro aramado (Figura 12).

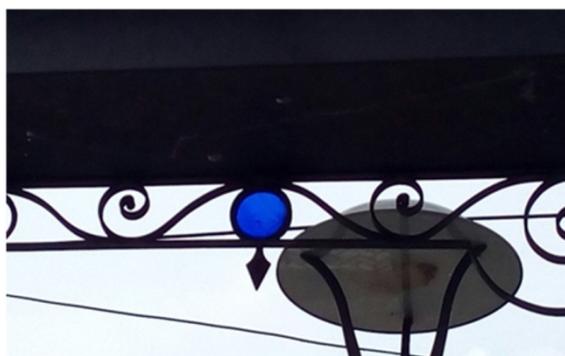
Figura 13: Lambrequins e vitrôs após instalados. Fonte: Acervo próprio.

A calha foi finalizada com a instalação dos lambrequins e vitrôs azuis (Figura 13).

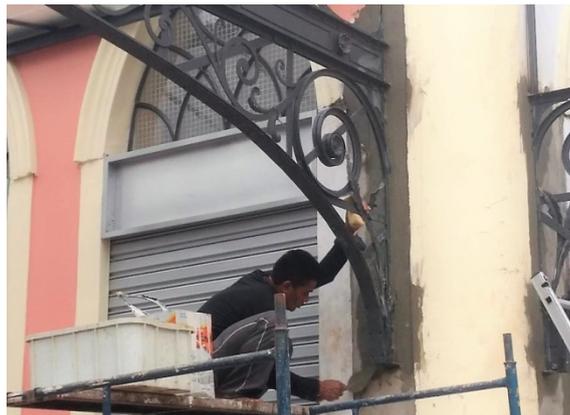
Figura 14: Aplicação de argamassa. Fonte: Acervo próprio.

Com a finalidade de preservar a estética da fachada, optou-se por ocultar o sistema de ancoragem com argamassa (Figura 14).

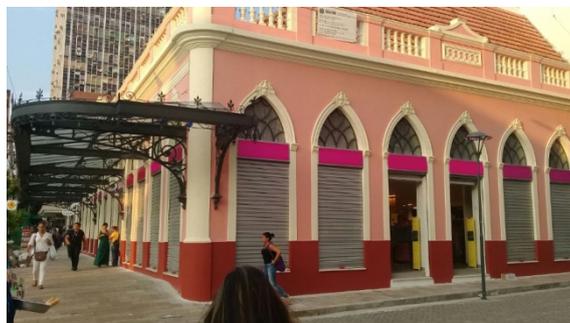
Figura 15: Fachada do imóvel após restauração. Fonte: Acervo próprio.

Após a conclusão da instalação da marquise metálica (Figura 15), a fachada do imóvel também passou por restauração dos arcos, ombreiras das portas e recebeu uma nova pintura.
