AVALIAÇÃO DO IMPACTO DA VIBRAÇÃO RODOVIÁRIA SOBRE O PAVILHÃO ARTHUR NEIVA/FIOCRUZ

EVALUACIÓN DEL IMPACTO DE LA VIBRACIÓN RODOVIARIA SOBRE EL PAVILHÃO ARTHUR NEIVA / FIOCRUZ

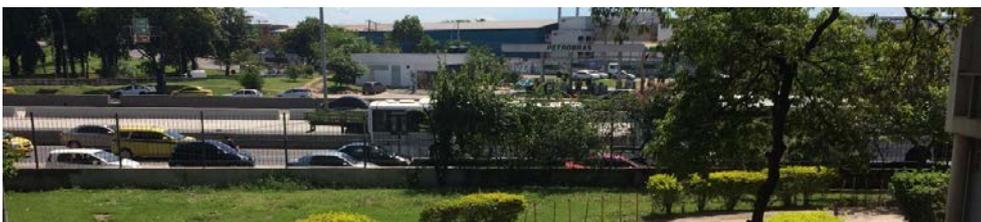
Figura 4: Fluxo da Avenida Brasil em frente ao edifício (Autor, 2017)

Originalmente, o fluxo de veículos da recém construída Avenida Brasil era bem menos intenso (Figura 3) e não comprometia o pleno funcionamento dos espaços sensíveis do edifício, espaços onde as atividades necessitam de concentração e baixo nível de ruído. Atualmente, a avenida, que possui um tráfego intenso (Figura 4), principalmente durante a semana onde o edifício tem maior utilização, acaba comprometendo as atividades do pavilhão que fica refém de ruídos constantes e excessivos (DUARTE, 2011).

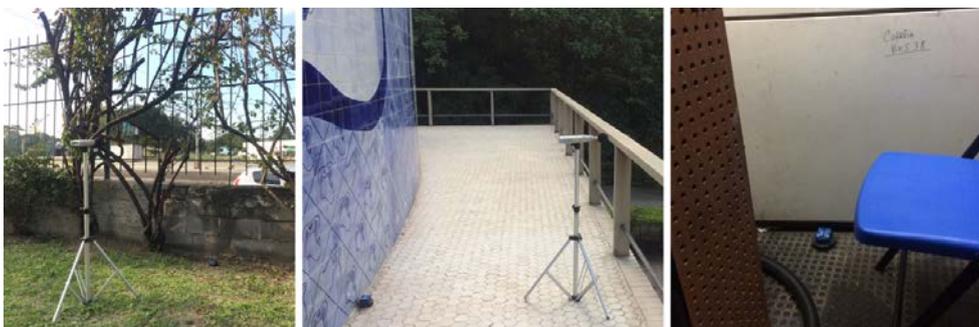
Figura 6: Pontos de Medição (Autor, 2017)

Na primeira medição (PONTO A), o ponto definido no limite do terreno com a Avenida Brasil se encontra, aproximadamente, a 6m de distância da borda da via e a 30m de distância do painel de azulejos na fachada frontal. Partindo da premissa de total respeito ao patrimônio e com a finalidade de manter a integridade física do painel de azulejos tombado, a segunda medição (PONTO B) foi realizada com o equipamento encostado no painel e apoiado sobre a passarela, com o propósito de evitar algum tipo de dano decorrente da realização da medição. Resultados mais precisos seriam obtidos se o acelerômetro fosse fixado diretamente no painel de azulejos. Por fim, o procedimento da terceira medição (PONTO C) foi feito sobre o piso dentro da casa de máquinas.

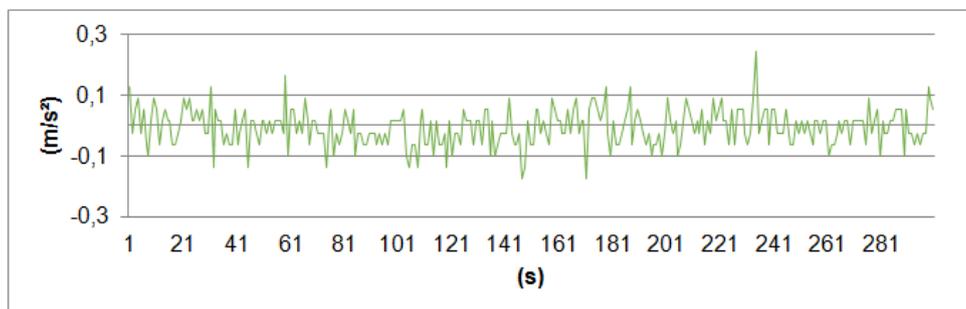
Figura 7: Medição Vibração Limite Terreno Av. Brasil (Fonte: Elaboração própria, 2017)

As vibrações medidas no limite do terreno com a Avenida Brasil (Figura 7) e na passarela do primeiro pavimento (Figura 8) possuem a mesma configuração e se encontram dentro dos mesmos limites de alcance, suas acelerações se mantêm na maior parte do tempo entre os valores de $-0,1$ e $0,1$ m/s^2 . Em alguns momentos esses valores de aceleração foram maiores no ponto mais próximo da rodovia, chegando ao dobro de seu alcance. Isso é devido às interferências causadas pelos veículos, como uma frenagem brusca, por exemplo.

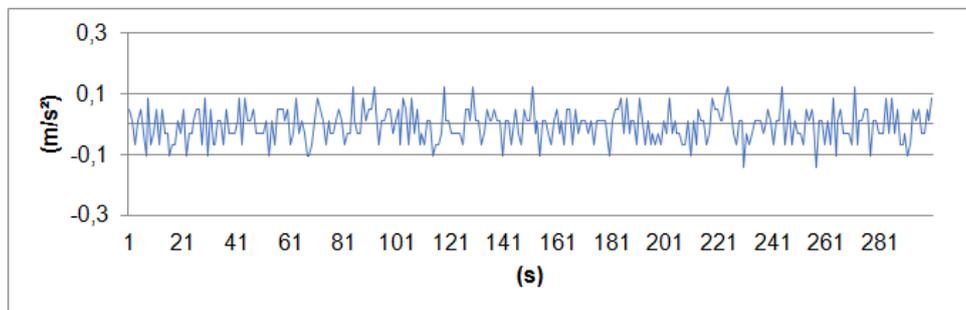
Figura 8: Vibração Frente Pannel de Azulejos (Fonte: Elaboração própria, 2017)

Do ponto de vista da integridade estrutural, os valores encontrados nas medições são inferiores aos limites especificados pela norma, ou seja, indicam que a vibração não provoca danos estruturais à edificação: PVP Painel = 0,86 mm/s e PVP Casa de Máquinas = 1,53 mm/s. Porém, esse fato não descarta a possibilidade da vibração ter colaborado, ao longo do tempo, para um agravamento nos danos de fissuração nos revestimentos e azulejos, por serem elementos mais sensíveis incorporados à estrutura. Além disso, as medições foram realizadas em um momento após a realização de recuperação da pista de rolamento da Avenida Brasil, fato que pode ter contribuído para os baixos valores medidos, visto que, do ponto de vista de vibração rodoviária, a existência de falhas na pista ou desníveis aumentam a possibilidade de danos às edificações vizinhas.

Do ponto de vista da incomodidade, os valores medidos em ambos os pontos superaram o limite especificado pela norma. Próximo ao painel (PONTO B), o resultado corresponde a mais que o dobro do valor limite; e, na casa de máquinas (PONTO C), corresponde a mais que o

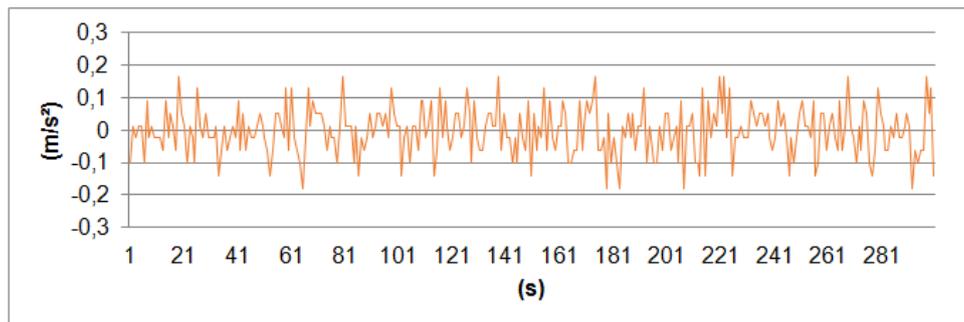
Figura 9: Medição Vibração Casa de Máquinas (Fonte: Elaboração própria, 2017)

Com o objetivo de entender o comportamento dessa vibração gerada por esses equipamentos foi realizada também uma medição dentro de uma dessas casas de máquinas, a localizada na circulação norte de acesso ao auditório. A seguir o gráfico de medição da vibração da Casa de Máquinas (Figura 9) apresenta os valores acima dos encontrados no terreno e próximo ao painel de azulejos.

triplo. Ou seja, os resultados indicam que a vibração interfere significativamente na qualidade dos espaços da edificação, comprometendo o bem-estar dos seus usuários.
