MANIFESTAÇÕES PATOLÓGICAS EM REVESTIMENTO DE FACHADA: ESTUDO DE CASO-REITORIA DA UFERSA/RN

ÁREA: PATOLOGIA

Foi realizado um estudo de caso no prédio da reitoria pertencente à Universidade Federal Rural do Semi-Árido. Esse prédio consiste em uma construção de dois pavimentos (1º andar e térreo), ocupando uma área de aproximadamente 1900 m². Foi inaugurada em 12 de outubro de 1978. Nele se concentram as salas do setor administrativo e técnico da instituição, além de uma agência bancária e um auditório. A fachada possui um revestimento externo argamassado e seu acabamento é composto por camadas de tinta.

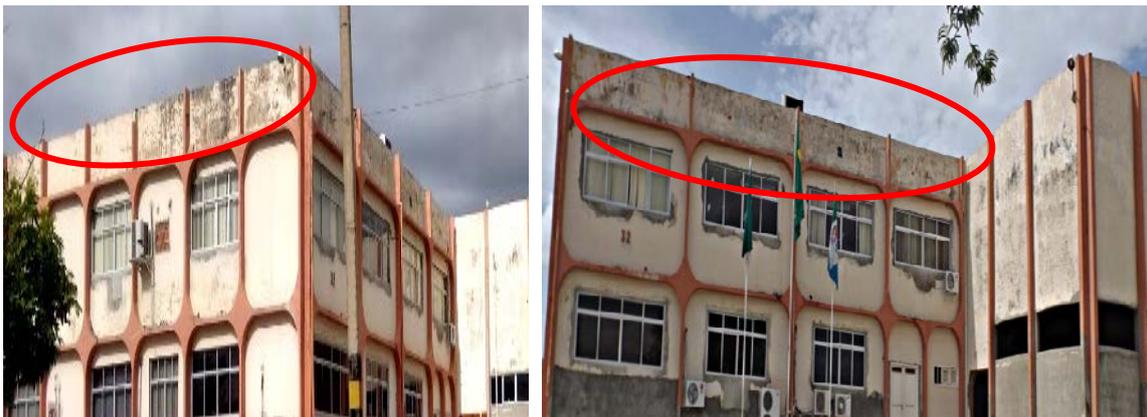
Foi observado que durante o período das chuvas, em sua maioria das vezes, a precipitação ocorria na mesma direção dos ventos que era a sudeste variando para leste. Tal direção fez com a incidência das partículas da chuva atingissem com mais intensidade algumas superfícies do que outras. Em consequência, foi possível constatar principalmente na região superior das fachadas, uma maior presença de manchas escuras nessas superfícies de maior contato com a precipitação, como é possível notar comparando a figura 2 com a figura 3.

Figura 2: Fachada frontal (Reitoria Ufersa).
Figura 3: Vista parcial da fachada frontal (Reitoria Ufersa).

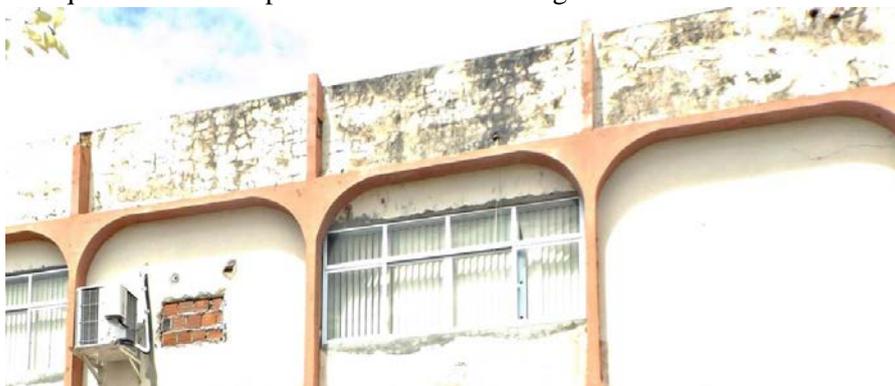
A incidência de precipitação em partes da fachada foi um agravante para que as manifestações aparecessem com mais intensidade. Entretanto, a ausência de elementos construtivos na edificação também teve sua parcela de contribuição para o surgimento dessas manifestações, como é o caso do chapim que é colocado na parte superior da platibanda com a finalidade de proteção contra infiltrações. Formando assim as machas escuras que vemos na superior da fachada da Figura 4.

Figura 4: Formação de bolor na parte superior da fachada

Recomenda-se também ser feito um chapim em toda a superfície do platibanda da construção afim de evitar o manchamento do revestimento.

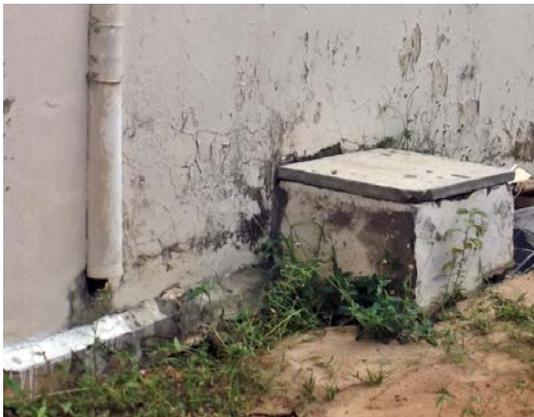
Na Figura 5 é possível identificar a presença do descamamento da camada de tinta, indicando o término da vida útil da mesma e ausência de manutenção no período adequado. Observa-se também a formação de uma vegetação rasteira, que é o indicativo de umidade no solo. Essa umidade é proveniente da água da calha do telhado que escorre pelo condutor vertical causando a formação de bolores próximos à saída do duto, manchamento da parede e carreamento das partículas do solo. Percebe-se que esse carreamento já começa a deixar a mostra uma pequena parte da fundação. Nesse caso, o erro não está necessariamente no duto que dá o destino final da água da chuva, mas na ausência de outros elementos construtivos. Como é o caso de uma calçada feita com uma leve inclinação para o sentido oposto da parede.

Figura 5: Formação de bolor na região inferior da fachada

Outro recurso arquitetônico recomendado são as calçadas que devem possuir uma leve inclinação. Aconselha-se o uso de uma argamassa com aditivo impermeabilizante, além do uso de uma tela no encontro parede/calçada que impedirá a formação de fissuras que podem vir a anular o efeito do aditivo impermeabilizante.

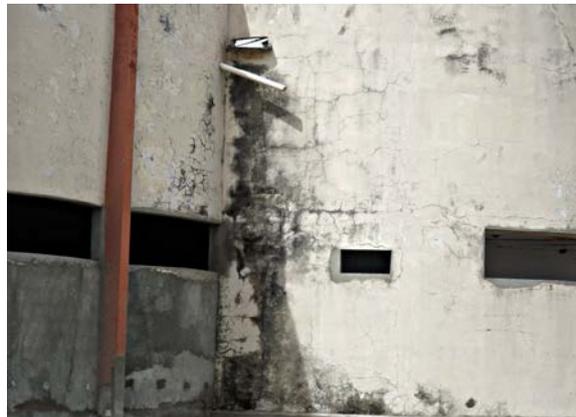
É possível identificar na Figura 6 que existem inúmeras manifestações patológicas, tais como debotamento da tinta, fissuras mapeadas e geométricas e manchamento. Nota-se que no encontro de duas paredes existe uma mancha escura que se espalha com mais intensidade e de maneira anormal se comparado com toda sua superfície vizinha. A mesma surge logo abaixo de um dos extravasores, que foi executado de maneira errônea permitindo que água que sai da caixa d'água molhe toda a parede, causando o manchamento.

Figura 6: Formação de bolor espalhado em uma parede

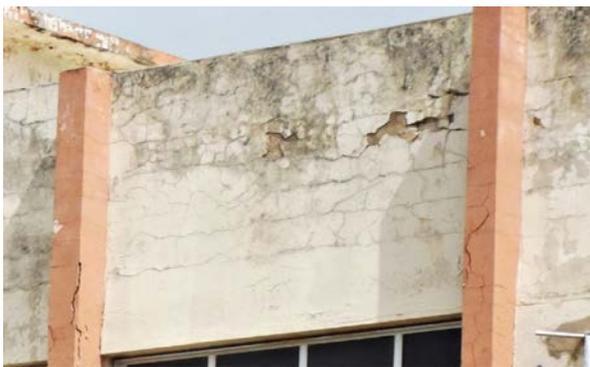
Outro problema detectado em todo o prédio foram as fissuras mapeadas. Na figura 7 observa-se que as fissuras mapeadas estão todas localizadas na parte superior da fachada. Em alguns locais estas já apresentavam o descolamento do revestimento, devido a região sofrer grande incidência de radiação solar causando uma perda excessiva de água do revestimento argamassado que era necessário para evitar a fissura.

Figura 7: Fissuras mapeadas na região superior da fachada.

Devido à fissuras mapeadas na fachada, concluiu-se que o principal causador dessa manifestação é o processo de retração plástica do revestimento argamassado. O que leva a crer que o clima quente da região não deve ter sido levado em consideração na produção da argamassa. As altas temperaturas da região fazem com que a argamassa perca mais rápido a água de amassamento formando as fissuras.

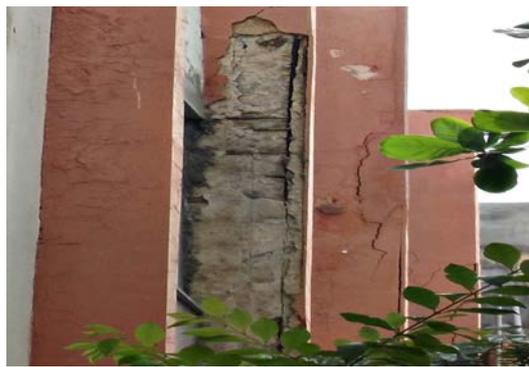
As fissuras geométricas também se espalham por toda a edificação, sendo causadas por falhas na dosagem da argamassa e movimentações higrotérmicas, que são consequências das ações da umidade e temperatura, causando tração e retração na massa. Em algumas regiões da fachada, principalmente nos pilares aparentes, as fissuras já haviam causado o descolamento de toda a camada de revestimento, deixando expostas as armaduras, como pode ser observado na Figura 8. Por conseguinte, há a corrosão nas armaduras, devido sua exposição a agentes agressores físicos e químicos.

Figura 4: Progressão da fissura e descolamento do revestimento.

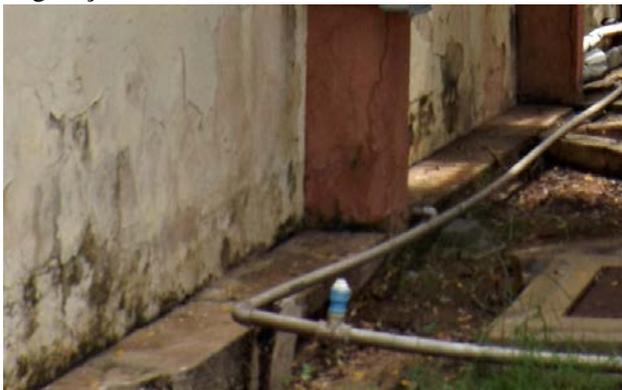
De acordo com a Figura 9, verifica-se que a presença de bolores, localizado bem na quina formada pelo encontro da parede e calçada. Detectou-se que a calçada não tinha um inclinação que permitisse que a água escoasse de maneira regular para o lado oposto da parede, permitindo assim a formação desses bolores. Além disso, outros fatores ajudaram ainda mais para esse acúmulo de umidade, tais como a existência de tubulações de água por cima da calçada, dificultando o escoamento da água, condutores verticais por onde escoem a água da chuva que vem do telhado e canos que despejavam água do ar-condicionado.

Figura 9: Infiltração devido o acúmulo de água no encontro da calçada com a parede proveniente da sucção do revestimento

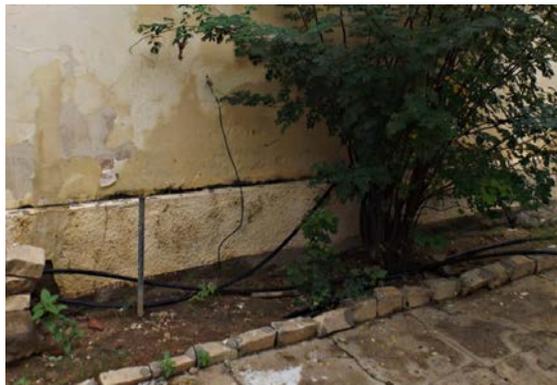
Em algumas situações, a presença da vegetação, como é o caso que está representado pela figura 10, provocavam a formação de bolores na, devido a uma diferença de acabamento na parte inferior da parede, que permitiu o acúmulo de água. Entretanto, a umidade é proveniente não por um fenômeno natural, mas sim pelo aguamento da vegetação.

Figura 10: Infiltração na fachada agravada devido à presença de vegetação

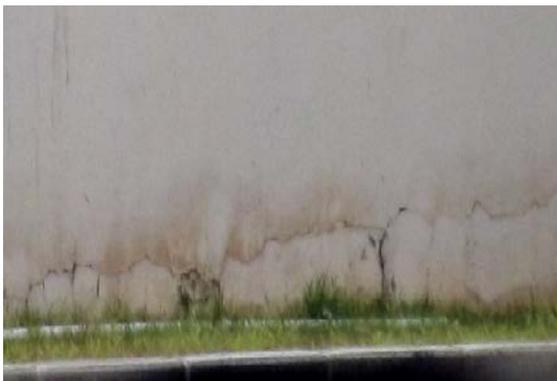
Foi observada também a ascensão capilar da umidade do solo, na Figura 11, essa umidade excessiva deve-se ao acúmulo de água causado pelo desnível geográfico do terreno. Causando infiltração e conseqüentemente o manchamento por umidade da superfície externa da parede.

Figura 11: Infiltração devido à ação da capilaridade na lateral a rampa de acesso

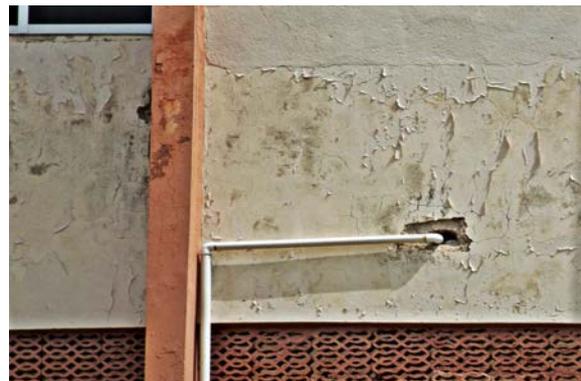
Por toda fachada nota-se que a camada de tinta já sofreu o desbotamento devido à intensa radiação solar da região. Notou-se também a ocorrência da descamação que se apresentou mais nas regiões superiores do revestimento de fachada (Figura 12), o que leva a concluir que tal manifestação está ocorrendo exclusivamente pela ação do tempo e com o agravante da radiação solar.

Figura 12: Desbotamento e descamação da pintura

Os fatores climáticos, devido ser uma região de muita incidência solar por pelo menos seis meses do ano, também contribuíram para o desbotamento e a descamação da camada de acabamento.
