INVESTIGAÇÃO E MAPEAMENTO DAS MANIFESTAÇÕES PATOLÓGICAS DAS FACHADAS DO INSTITUTO DE CIÊNCIAS BÁSICAS DA SAÚDE - ICBS

ÁREA: PATOLOGIA DOS MATERIAIS E ELEMENTOS CONSTRUTIVOS

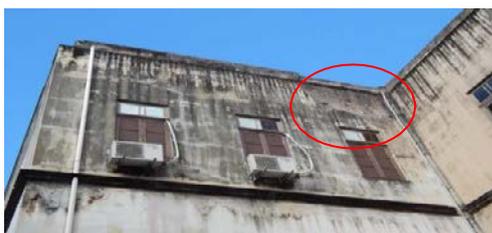
Através do ensaio de percussão, foram constatadas grandes extensões de descolamento do revestimento de argamassa. Essa manifestação patológica pode estar relacionada a má execução do serviço ou devido as fissuras presentes neste revestimento, levando até mesmo ao seu deslocamento, conforme mostra a Figura 2. Percebe-se, em alguns pontos, a formação de bolhas, material pulverulento e o consequente descolamento da pintura (Figura 3), devido a umidade excessiva e incompatibilidade da tinta com o substrato e com as condições de exposição.

Figura 2: Deslocamento do revestimento

Por fim, deverá ser procedida a reparação propriamente dita dos elementos degradados, através do tratamento das fissuras que porventura possam ser encontradas no substrato, por meio da instalação de telas metálicas, conforme estudo particularizado; aplicação do chapisco tradicional e novas camadas de emboço e reboco nas áreas onde o revestimento foi retirado, utilizando-se materiais compatíveis entre os elementos novos e os existentes, aplicação de nova pintura em todas as fachadas, utilizando-se tintas contendo nano partículas de dióxido de titânio, com propriedades autolimpantes, para a melhor conservação da edificação.

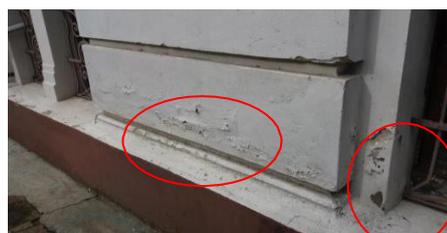
Figura 3: Bolhas e descolamento de pintura

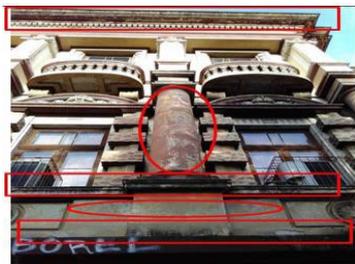
Através de uma simples análise visual, percebe-se que, de uma forma geral, ocorre elevada incidência de biodeterioração e acúmulo de sujidades (Figura 6), devido às condições ambientais às quais as fachadas estão submetidas, como o recebimento de pouca incidência solar ao longo do ano, criando-se um ambiente bastante úmido que possibilita o

desenvolvimento destes tipos de manifestações patológicas, mas também devido a forma arquitetônica presente nos detalhes das fachadas, que propiciam tal deposição com a ação da chuva e de ventos. Além disso, grande parte da biodeterioração observada é decorrente da instalação imprópria dos equipamentos de ar condicionado (Figura 7), onde não é realizada adequada drenagem, ocasionando vários pontos de umidade accidental.

Figura 6: Sujidade e biodeterioração nos detalhes arquitetônicos

Após cessadas as causas de degradação, passa-se à retirada de todo material que apresenta deterioração, por meio de uma completa higiene das fachadas, devendo ser cuidadosamente realizada limpeza da base, eliminando substâncias hidrófugas, vegetação e quaisquer sujidades que possam servir como nutriente a organismos biológicos, através da lavagem com água fria sob baixa pressão.

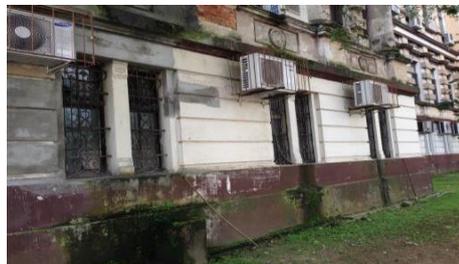
Figura 7: Biodeterioração oriunda da umidade accidental devido aos drenos de ar condicionado

A primeira fase da intervenção visa elidir toda e qualquer circunstância relacionada ao aparecimento de manifestações patológicas, notadamente, as relacionadas à presença de água, como o acesso da umidade ascensional, isolando as paredes da água proveniente do solo, através da execução de furos com inserção de barreira química, por meio da aplicação de produto hidrofugante e, também, eliminando a umidade acidental, realizando o reparo dos tubos de queda, calhas e condutores de água e, especialmente, instalando tubulações adequadas à condução dos líquidos resultantes do sistema de condicionamento de ar existentes.

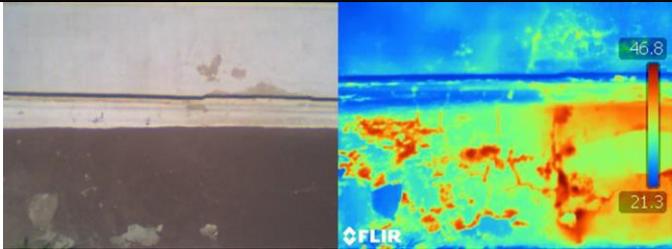
<p>Áreas onde se observam a formação de bolhas e destacamento da camada de pintura no revestimento de argamassa, possivelmente causada pela presença de umidade, identificada pela diferença de cores mais intensas e avermelhadas.</p>

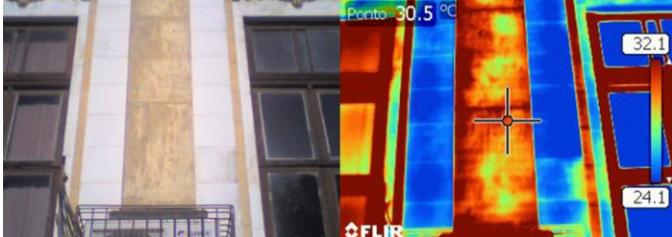
<p>Pode-se perceber prováveis descolamentos no revestimento (ainda não destacados) nos elementos que compõe da fachada, devido a diferença de cor mais intensa e avermelhada nessas áreas conforme registro da imagem termográfica.</p>
