**ANÁLISE DAS MANIFESTAÇÕES PATOLÓGICAS EM CONSTRUÇÕES COM
BLOCO DE SOLO-CIMENTO: ESTUDO DE CASO LABORATÓRIO DO IVIG – UFRJ
– RIO DE JANEIRO**

O presente trabalho apresenta um estudo de caso realizado no Instituto Virtual Internacional de Mudanças Globais – IVIG – COPPE/UFRJ, construído em 2005, na Ilha do Fundão – Cidade Universitária, no Rio de Janeiro que utilizou o bloco de solo-cimento como principal componente construtivo. O objetivo é identificar as diferentes manifestações patológicas encontradas neste conjunto de edifícios, expor as suas principais causas e mecanismos, além da análise das ações corretivas que foram realizadas nos últimos anos, tendo como metodologia a inspeção visual, mapeamento de danos, análise de projeto e composição dos materiais que foram empregados na construção.

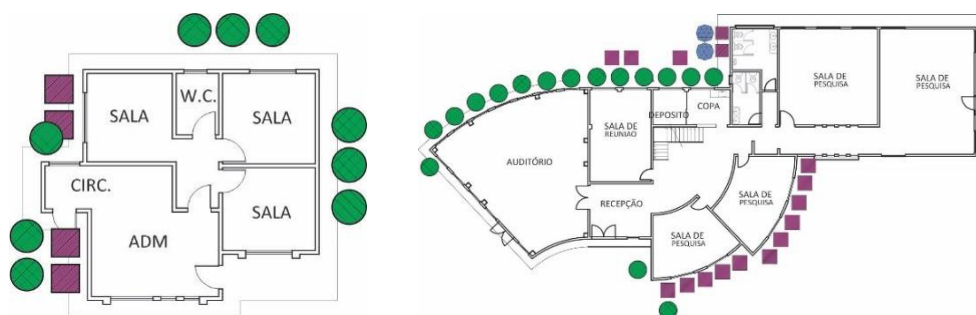
Figura 2: Planta Casa Ecológica e Planta Prédio Principal - Mapeamento de Danos **Fonte:** Autora

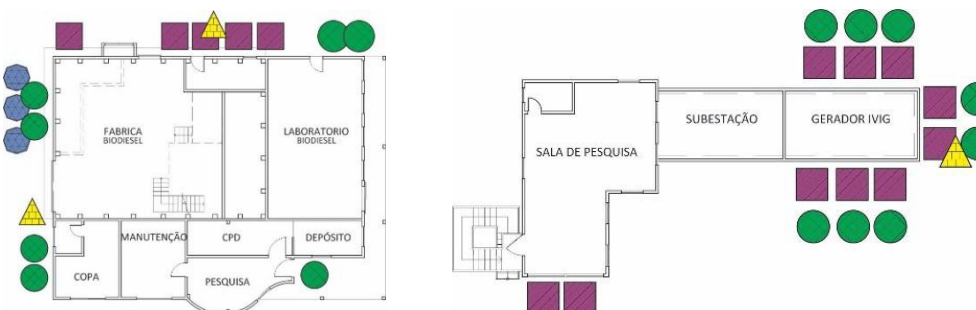
Figura 3: Planta Fábrica de Biodiesel e Planta Laboratório de Biodiesel – Mapeamento de Danos **Fonte:** Autora

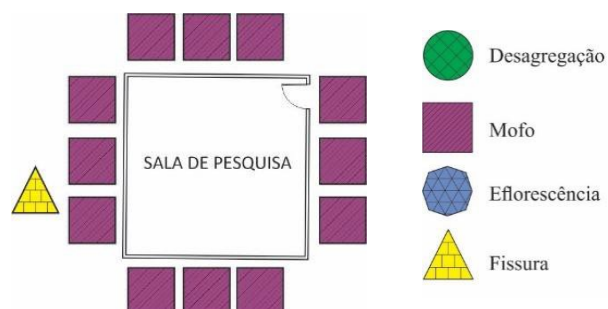
Figura 4: Planta Módulo – Mapeamento de Danos **Fonte:** Autora

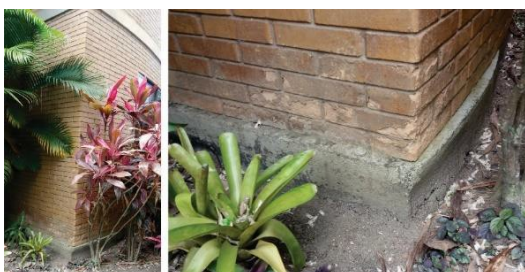
A desagregação dos blocos é a perda de massa do bloco devido a ação de algum agente externo. De acordo com o mapeamento de danos, este é um problema presente em quase todos os edifícios estudados e todos os casos identificados, foram causados pela presença de água, tanto da chuva, como nas figuras 5, 6 e 8, como de possíveis vazamento nas instalações de ar condicionado, como na figura 7 e 8. Apesar da fundação do edifício ter sido projetada e executada corretamente, verificou-se no projeto a ausência de beirais ou beirais muito curtos. Estes são elementos de proteção que evitam o contato da água da chuva com a edificação, prevenindo assim a desagregação. No caso das figuras 5 e 6, apesar da estrutura ser autoportante o dano causado não é considerado grave, porém, é necessário que haja uma prevenção para que não ocorram danos mais intensos nas paredes. Sendo assim, por ser um ser um dano de origem projetual, aconselha-se que sejam instalados beirais de forma a minimizar a ação da água da chuva.

Figura 5 : Parede externa da sala de pesquisa que sofreu desagregação **Fonte:** Autor

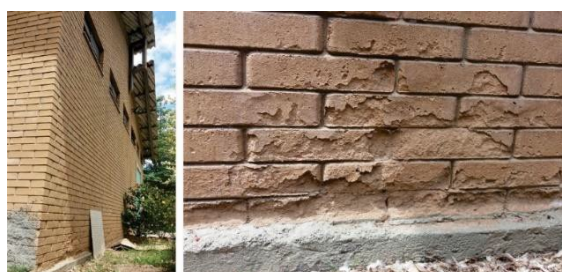
Figura 6: Parede externa lateral ao auditorio que sofreu desagregação **Fonte:** Autor

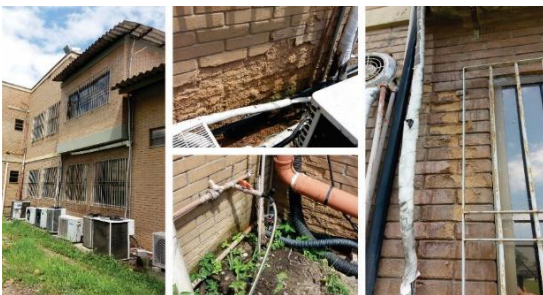
Na figura 7 pode-se observar que, em toda a extensão da parede onde foram instalados os aparelhos de ar condicionado, onde também há a desagregação dos blocos. Acredita-se que esse dano seja resultado tanto da ação da água de chuva como da água presente nas instalações de ar condicionado. Possivelmente, as instalações de ar condicionado não foram previstas em projeto e houve a necessidade de adapta-las após o término da obra. É provável que tenha ocorrido problemas de vazamento dessas instalações causando assim, a desagregação tão intensa da parede. Neste caso a origem do problema está no projeto e no uso da edificação. Se os equipamentos tivessem sido previstos em projeto não haveria a necessidade de qualquer tipo de adaptação como

foi feito neste caso, mesmo a adaptações poderiam ter sido planejadas levando em consideração possíveis vazamentos das instalações, o que não aconteceu nesse caso.

Figura 7: Parede externa com os aparelhos de ar condicionado **Fonte:** Autor

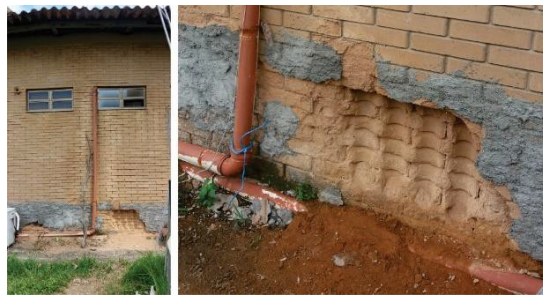
Figura 8: Parede externa ao auditório que sofreu desagregação **Fonte:** Autor

O caso da figura 8 também é um exemplo de desagregação dos blocos. Este é considerado um caso mais grave do que os apresentados anteriormente, uma vez que houve a perda de mais da metade da massa dos blocos. Entretanto, apesar do dano ser considerado grave este não apresenta riscos estruturais ao edifício, pois essa parede pertence ao auditório que, como foi dito anteriormente, possui uma estrutura independente e sendo assim, suas paredes são apenas de vedação. É possível verificar na figura que foi aplicada uma argamassa sobre os blocos de solo-cimento na tentativa de corrigir os danos identificados. Porém, como o processo de degradação dos blocos não cessou, é possível inferir que a argamassa aplicada não foi a adequada, provavelmente foi utilizada um material a base de cimento portland. Neste caso, ao realizar uma ação corretiva em paredes de solo-cimento é importante aplicar argamassa com características pozolânicas.

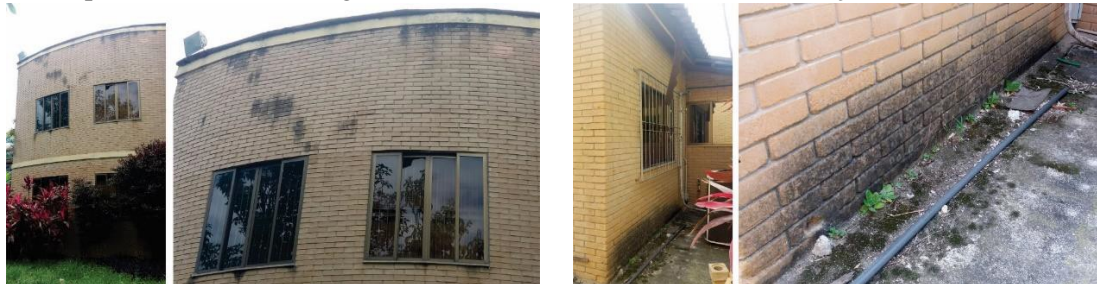
Foi verificado também o aparecimento de manchas de mofo em diversas fachadas dos edifícios estudados. O mofo é uma colônia de fungos que está diretamente ligado a existência de umidade nas paredes, normalmente aparece em paredes internas com pouca iluminação, entretanto como pode-se verificar na figura 9, também podem aparecer em paredes externas. Nesse caso, acredita-se que as manchas de mofo são resultado da infiltração de água da chuva. As manchas de mofo localizadas próximas ao topo da cobertura provavelmente foram causadas pela ausência de pingadeiras na parte superior do telhado. A ausência desses elementos provoca o acúmulo de água nos vértices da construção e assim começam a proliferação dos fungos. Além disso é importante que construções em solo-cimento tenham beirais largos que a protejam da chuva e como pode-se verificar na figura, não há beiral nesse trecho da construção.

Figura 9: Parede externa as salas de pesquisa com a presença de mofo **Fonte:** Autor

Figura 10: Parede externa da Casa Ecológica com a presença de mofo **Fonte:** Autor

Na figura 10 é possível verificar uma presença intensa de fungos na parede externa da Casa Ecológica, apesar da existência de beirais, que atuam como uma proteção para a parede. Como a mancha de mofo está localizada bem próximo ao chão, é provável que os beirais sejam curtos e assim não são suficientes para proteger a parede por completo. É possível também que o local tenha problemas de drenagem e por ser uma área de sombra, como é possível ver na figura 1, o problema acaba se agravando. Sendo assim, recomenda-se que seja feita a limpeza dessas regiões com uma escova de aço e aplicação de produtos químicos que impeçam a proliferação dos fungos. Todos os casos de aparecimento de mofos encontrados não apresentam nenhum risco estrutural para os edifícios estudados, assim, recomenda-se apenas a sua recuperação, pois potencializam a ocorrência de outros danos. Nos casos em que a origem do problema é projetual, recomenda-se a adequação do projeto quando possível, como no caso da figura 9, a instalação dos beirais é recomendada e no caso da figura 10, recomenda-se aumentar os beirais.

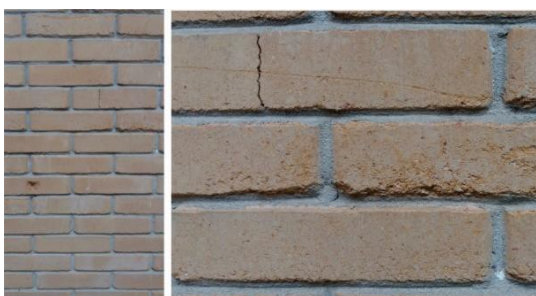
Nos edifícios estudados foram encontrados apenas quatro casos de fissuras e nenhum deles se configuram como danos estruturais aos edifícios. A figura 11 provavelmente foi causada por problemas de assentamento do bloco da hora da construção, o BTC pode ter rachado durante o transporte ou com o manuseio do profissional durante a execução.

Figura 11: Fissura no bloco de solo-cimento – Predio Principal **Fonte:** Autor

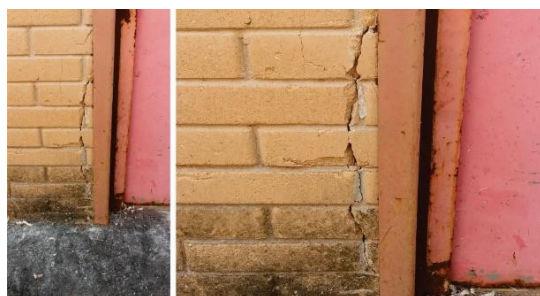
Figura 12: Fissura no bloco de solo-cimento – Prédio Principal **Fonte:** Autor

Já na figura 12, a fissura provavelmente foi causada por movimentação térmica. Essa manifestação patológica está localizada em uma fachada norte e assim recebe muita luz do sol

durante o dia. Como blocos de solo-cimento e a porta metálica possuem coeficientes de dilatação térmica diferentes, pode-se concluir que ao trabalhar, a porta metálica exerceu uma força sobre os blocos de solo-cimento que não foram capazes de suportá-la e assim racharam. É sugerido que seja feita uma inspeção mais detalhada do dando, é de extrema importância que seja inspecionado a parte interna dessa parede para assim chegar a uma resposta conclusiva.

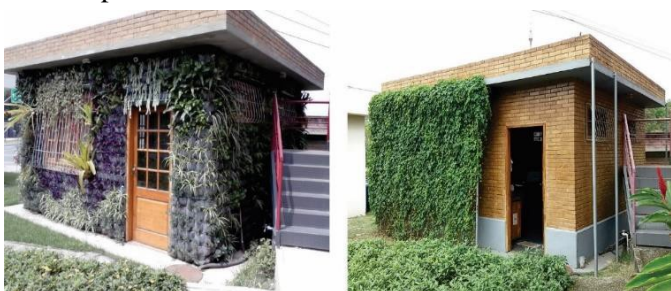
O módulo também apresenta fissuras. De acordo com Valle (2008) ^[16] os BTC estabilizados com cimento estão muito suscetíveis a sofrerem com movimentações higroscópicas que provocam variações dimensionais nos BTC. Essas variações estão relacionadas com aumento ou diminuição do teor de umidade, ocasionando a expansão ou a retração respectivamente. De acordo com o IVIG, este módulo precisou passar por reparos intensos há alguns anos. Como podemos ver na figura 13, a fachada da construção era recoberta com um sistema de fachada naturada que era estruturado nas paredes da construção. A manutenção dessa fachada naturada implicava na realização de regas constantes que acabavam por umedecer demais suas paredes. Essa umidificação intensa provocou a infiltração da água de rega para a parte interna do módulo. Foi necessário então remover todo esse sistema de fachada verde e propor um outro, que não entrasse em contato com os BTC. Nesse caso é provável que essa fissura, figura 14, seja resultado de uma movimentação higroscópica, que causou uma variação dimensional do BTC. Essa movimentação foi causada pela infiltração de água proveniente da manutenção do sistema de fachada naturada. Portanto, a sua origem está relacionada a etapa de projeto edificação, pois esse sistema de fachada naturada que causou o dano estava previsto em projeto, conforme foi verificado nos desenhos cedidos pelo IVIG.

Figura 13: Antes e Depois do sistema de fachadas naturadas – do Módulo **Fonte:** IVIG

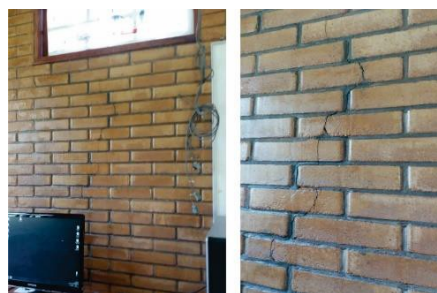
Figura 14: Fissura no bloco de solo-cimento – Módulo **Fonte:** Autor

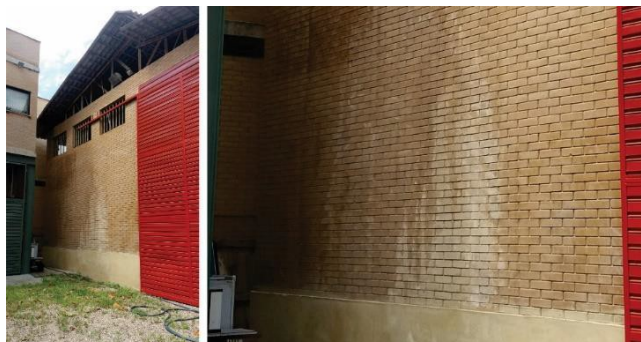
A figura 15 retrata a o processo de eflorescência que ocorre em umas das paredes da Fábrica de Biodiesel. Já foi realizado um emboço na parte de baixo da parede na tentativa de evitar o respingo da água da chuva. Entretanto, nota-se que o emboço não evitou a ascensão da umidade do solo por capilaridade e assim, surgiram manchas de eflorescência nesse trecho. Esse fenômeno está causando além das manchas de eflorescência, a desagregação dos blocos. Isso foi verificado durante a vistoria *in loco* quando se passou a mão sobre a superfície da parede e alguns farelos do material foram desintegrados dos blocos. Recomenda-se que seja realizado um diagnóstico mais

Figura 15: Eflorescência de solo-cimento – Módulo **Fonte:** Autor

completo de tal manifestação patológica para assim verificar sua origem propor o tratamento adequado.
