ESTUDO DE CASO EM PILARES DE UMA EDIFICAÇÃO COM PRESENÇA DE FISSURAS E INDÍCIOS DE CORROSÃO

ÁREA: PATOLOGIA

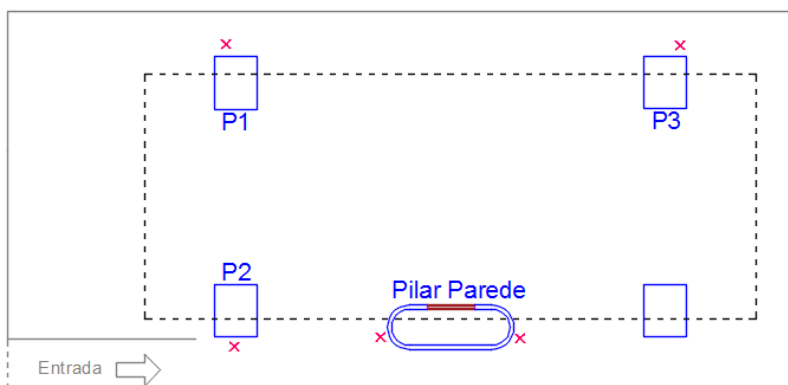
Figura 1: Croqui com os pontos de realização dos ensaios

Encontra-se nesta seção os resultados da inspeção técnica realizada no estudo de caso. Os pontos de realização dos ensaios nos pilares do primeiro pavimento estão representados na Figura 1.

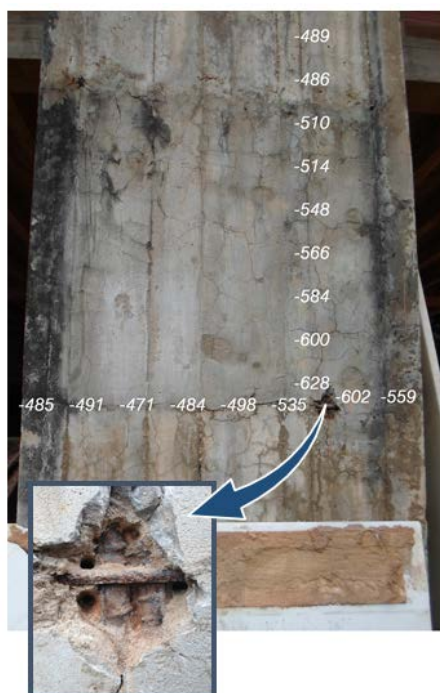
Figura 2: Leituras eletroquímicas obtidas com o eletrodo de cobre – sulfato de cobre

O pilar 1 possui dimensões de 121 x 149 cm, formado por barras longitudinais de 20 mm de diâmetro e cobrimento de 10 mm.

Foi encontrado através da aspersão de fenolftaleína que, a região carbonatada do concreto encontra-se com uma profundidade de 12 mm nas regiões fissuradas, e portanto, no nível das armaduras. Para as regiões sem fissuras, o avanço de carbonatação foi de apenas 2 mm.

Além disso, os resultados obtidos pelo ensaio do potencial de corrosão sugerem que há um estado ativo de corrosão das armaduras. As leituras eletroquímicas obtidas estão ilustradas na Figura 2.

Dessa forma, pelo fato dos elementos estruturais se encontrarem comprometidos com relação a durabilidade, sugere-se o tratamento das regiões fissuradas por meio da limpeza e remoção dos óxidos, acompanhados de um tratamento de superfícies.

Conclui-se neste artigo que os pilares da edificação se encontram comprometidos com relação a durabilidade e, portanto, necessitam ser reabilitados. Sendo assim, foi sugerido a remoção do concreto nas regiões fissuradas, a limpeza das armaduras e reconstituição da seção de concreto.

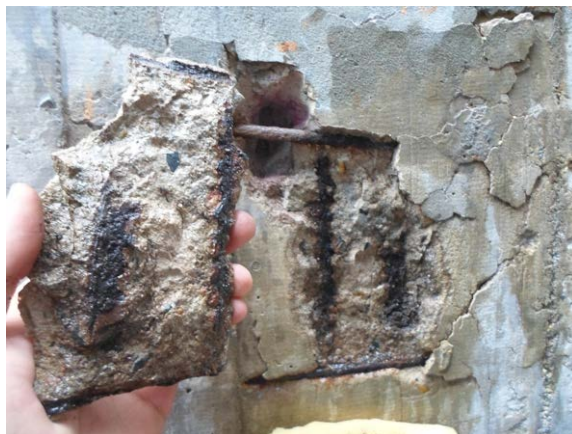
Figura 3: Deslocamento do concreto

Conforme a Figura 3, este pilar sofreu um intenso processo de corrosão em certas regiões, causando, inclusive, o desprendimento do concreto devido ao produto de caráter expansivo do fenômeno da corrosão.

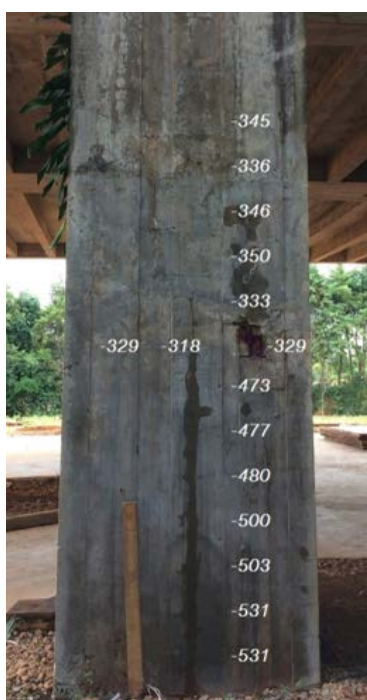
Figura 4: Leituras eletroquímicas obtidas com o eletrodo de cobre – sulfato de cobre

Similar ao pilar 1, este possui dimensões de 121 x 149 cm e barras longitudinais de 20 mm de diâmetro. O cobrimento encontrado em campo foi de 8 mm.

Os resultados encontrados com o ensaio do potencial de corrosão confirmam a existência de um estado ativo de corrosão das armaduras. As leituras obtidas encontram-se representadas na Figura 4.

Através da aspersão de fenolftaleína, foi verificado um avanço de carbonatação de 2 mm nas regiões em bom estado e 14,5 mm nas regiões fissuradas, esse último atingindo o nível das armaduras.

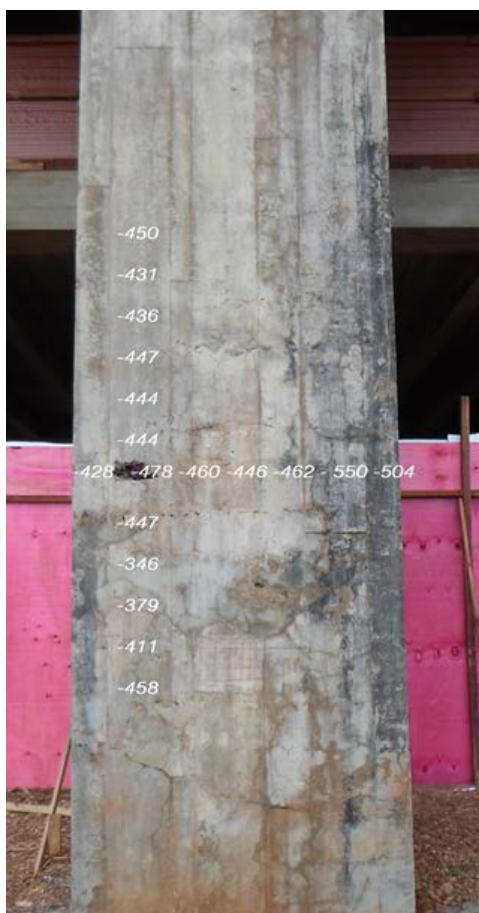
Figura 5: Leituras eletroquímicas obtidas com o eletrodo de cobre – sulfato de cobre

Semelhantes aos pilares 1 e 2, este também possui dimensões de 121 x 149 cm, formado por barras longitudinais de 20 mm de diâmetro. Entretanto, para este pilar, foi encontrado um cobrimento de 2,4 cm.

Realizando o ensaio de carbonatação, verificou-se uma profundidade de carbonatação de 10 mm nas regiões em bom estado e de 25 mm nas regiões fissuradas.

As leituras eletroquímicas obtidas pelo ensaio do potencial de corrosão (Figura 5) sugerem que há um estado ativo de corrosão, entretanto, não foram encontradas, através de medições com paquímetro, perdas de seções das armaduras.
