## ENTORNO DE BEM CULTURAL E AÇÃO MERCADOLÓGICA: CAUSA E CONSEQUÊNCIA DE ARRUINAMENTO

### ÁREA: PATOLOGIA

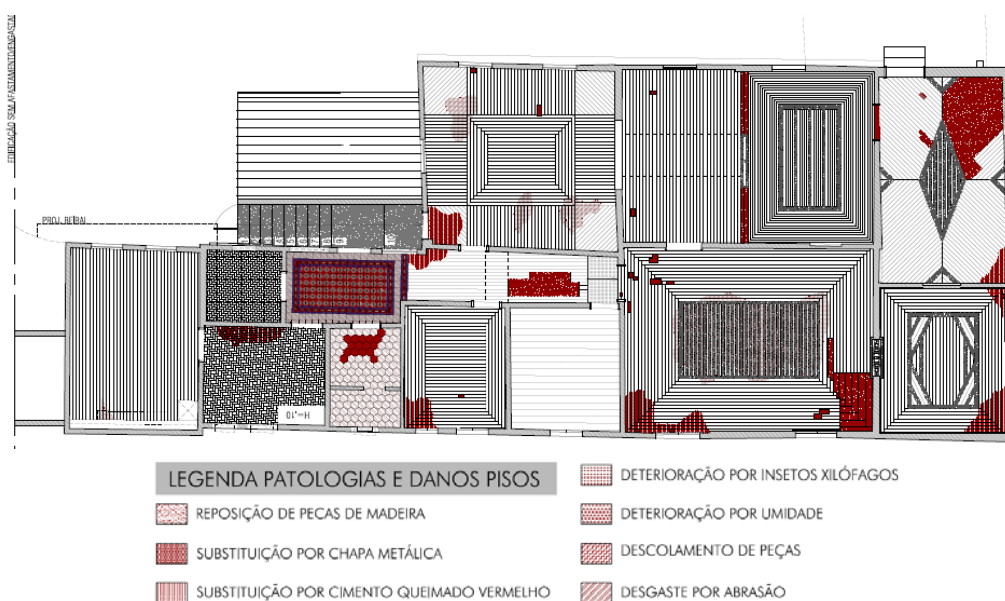
**Figura 5:** Levantamento de danos nos pisos do pavimento térreo da edificação. Fonte: Autores.

A figura 5 demonstra os danos e patologias encontradas nos pisos da edificação. Foram documentadas as substituições parciais ou integrais dos pisos originais, bem como deterioração por ação de umidade ou insetos xilófagos nos pisos de madeira que, embora constituídos de madeiras nobres (Pinho de Riga e Cedro), não receberam manutenção preventiva por longos períodos e foram expostos a condições não ideais. Percebeu-se, ainda, nos pisos de ladrilho hidráulico, o desgaste natural dos mesmos devido ao longo período de utilização, além do descolamento de peças devido aos estufamentos por umidade e falta de juntas de dilatação.

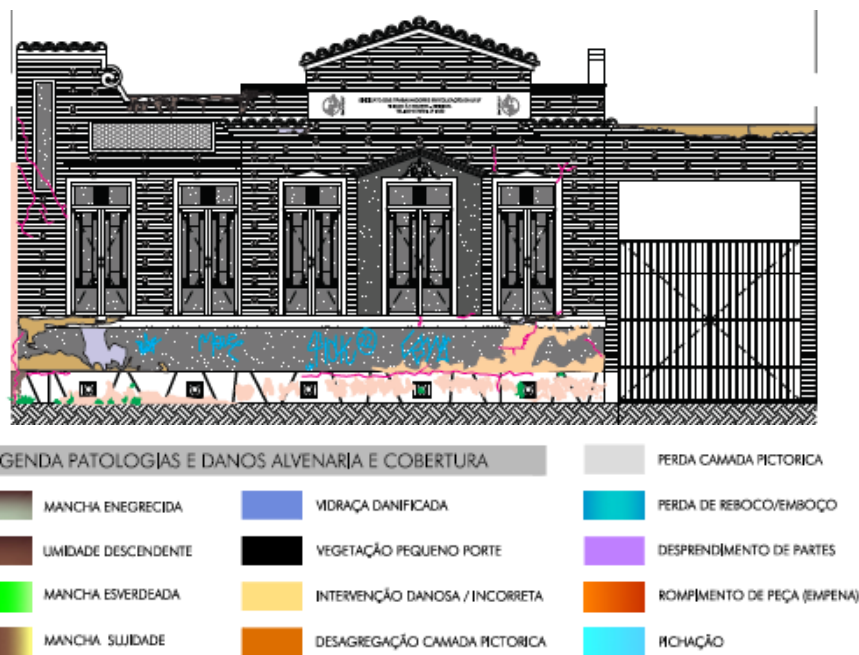
**Figura 6:** Levantamento de danos na fachada frontal da edificação. Fonte: Autores.

A figura 6 demonstra os danos e patologias encontradas na fachada frontal da edificação, na testada do lote para a Avenida Barão do Rio Branco. As rachaduras na porção superior esquerda (em rosa), juntamente às presentes no anexo, levaram a recomendação de transferência das atividades laborais para outro local por risco à segurança dos usuários, estando a edificação sem uso atualmente.

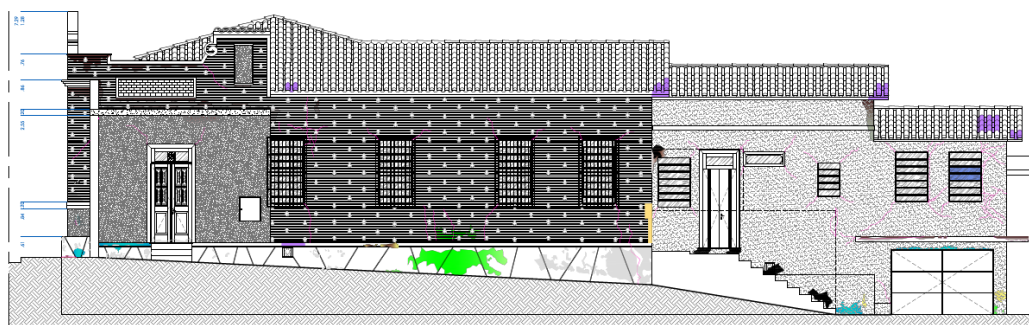
**Figura 7:** Levantamento de danos na fachada frontal da edificação. Fonte: Autores.

A figura acima demonstra os danos e patologias encontradas na fachada lateral direita da edificação. As rachaduras na porção da extremidade superior direita (em rosa), juntamente às anteriormente citadas na fachada frontal, levaram a recomendação de transferência das atividades laborais por risco à segurança dos usuários devido ao recalque diferencial da estrutura.

É possível perceber as patologias decorrentes da inexistência de vergas e contra-vergas nos vãos, favorecendo a percolação de água e consequente desprendimento de emboço e revestimentos bem como formação de microflora nos ambientes internos. As patologias encontradas nas coberturas devido à falta ou deslocamento de telhas (do tipo capa-canal), favorecem a degradação do madeiramento da estrutura do telhado, que apresenta flexão em alguns locais, bem como dos forros de madeira devido à exposição à umidade, favorecendo o ataque de insetos xilófagos em madeiras que, se outra maneira, seriam resistentes aos mesmos (cedro e pinho de riga).

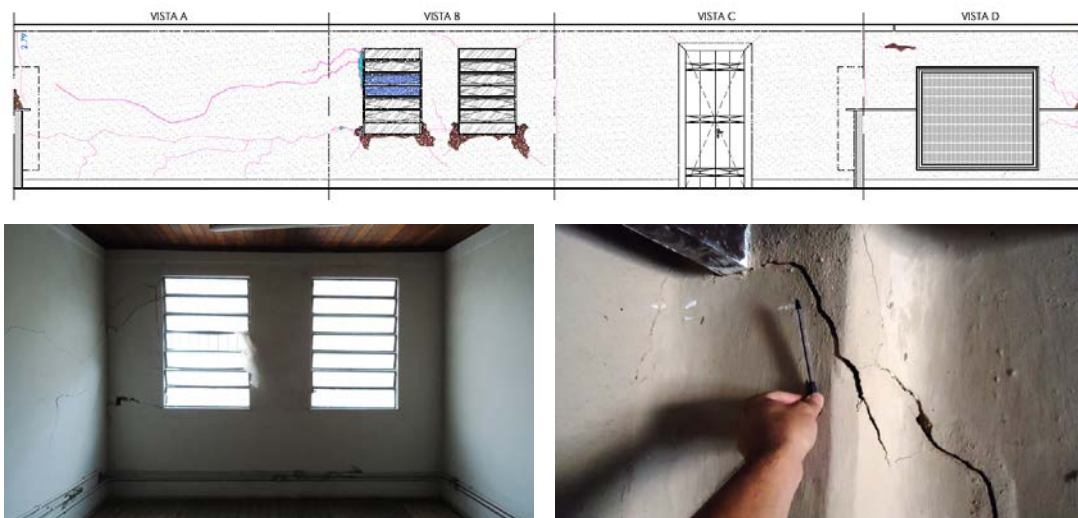
**Figura 8:** Levantamento de danos e Patologias no anexo. Fonte: Autores.

A figura 8 demonstra os danos encontrados em parte da edificação do primeiro anexo, que apresenta grandes rachaduras (em rosa no levantamento de danos), sendo algumas da ordem de 2,5cm de largura. Devido ao recalque das alvenarias os basculantes foram danificados, sendo alguns dos vidros perdidos devido à compressão dos caixilhos. Ambos basculantes se encontram emperrados.

Anexa à edificação histórica, foram construídos cômodos em dois pavimentos, aproveitando o relevo do terreno, em um momento posterior. Estes apresentam rachaduras extensas, com espessura da ordem de 2 a 3cm comprometendo a segurança da edificação. A recuperação desta seção adicionada posteriormente ao edifício histórico seria muito onerosa devido às diversas patologias, sugerindo-se a supressão do anexo.

Segundo entrevistas com a administração local, estas patologias surgiram após a construção de um edifício vizinho com 32 pavimentos entre os anos de 2008 e 2013. Ambas edificações se fundam em terrenos aterrados, visto que aos fundos existia um córrego, hoje canalizado, e um ambiente de charco sugerindo um perfil de solos moles sob a superfície.
