# A IMPORTÂNCIA DAS INSPEÇÕES PREDIAIS NA REDUÇÃO DE PATOLOGIAS: ESTUDO DE CASO EM TERESINA-PI

**ÁREA: PATOLOGIA**

Este trabalho tem como metodologia o estudo de caso de um empreendimento habitacional concluído no ano de 2013. O empreendimento em análise possui 5 torres com 5 pavimentos cada, incluindo o térreo e cobertura, 8 apartamentos por andar e estacionamento no pavimento térreo. O edifício é de uso multifamiliar, possui formato retangular composto por alvenaria estrutural e lajes de concreto armado apoiadas. Este condomínio está localizado na cidade de Teresina-PI, Zona Leste.

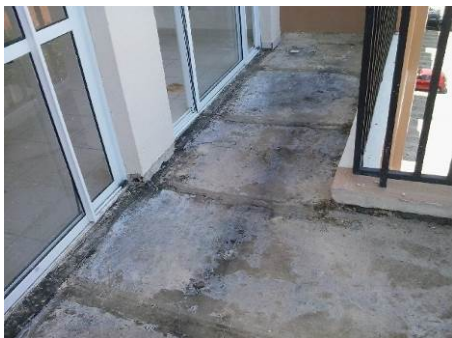
As figuras 1 e 2 mostram problemas na execução com manta asfáltica no apartamento cobertura, no 5º pavimento, onde há o terraço descoberto e infiltração do apartamento inferior à cobertura, no 4º pavimento, respectivamente. Houve a ocorrência de infiltração no apartamento abaixo da cobertura por erro de execução do transpasse da manta asfáltica, conforme definido na NBR 9952/2014 (11) de no mínimo 10cm, e por não executar a camada separadora entre a manta e a proteção mecânica, com isso surgiram manifestações patológicas nas paredes e portas de madeira da unidade abaixo da cobertura.

**Figura 1:** Manta asfáltica sem transpasse  
**Fonte:** Autor, 2017

Quanto aos tipos de ocorrências, os maiores problemas identificados foram de impermeabilização com manta asfáltica onde foram registrados infiltrações nos apartamentos do 4º pavimento que ficam logo abaixo dos apartamentos de cobertura.

Como mostrado na figura 11 os problemas mais registrados foram falhas no sistema de impermeabilização com manta asfáltica, com 45% das solicitações levantadas na inspeção técnica, onde houveram falhas nas sobreposições das mantas e a inexistência da camada separadora que por sua vez tem função de evitar esforços de dilatação e contração da argamassa de proteção mecânica diretamente sobre a impermeabilização com isso gerando infiltrações dos apartamentos do 5º pavimento (cobertura) para os apartamentos do 4º pavimento.

ELEMENTO VISTORIADO	ORDEM DE PRIORIDADES	RECOMENDAÇÕES TÉCNICAS A SEREM TOMADAS
Falha na impermeabilização com manta asfáltica	1º	A manta já está toda saturada, recomenda-se retirada de todo o revestimento, toda impermeabilização existente, refazer nova impermeabilização conforme norma NBR 9952/2014 - Manta Asfáltica para Impermeabilização (11). Após finalizar a impermeabilização o próximo passo é a execução do revestimento.
Trincas ou fissuras	2º	Neste caso que é fissura de retração da argamassa de revestimento, a restauração pode ser feita um reforço com tela de poliéster ou polipropileno com aproximadamente 12cm de largura, aplicando de seis a oito demãos de tinta elástica, a base de resina acrílica.
Vazamentos em tubulações de esgoto	3º	Fazer a substituição da tubulação ou conexão que apresenta dano ou falha, após finalizar instalação, executar o fechamento do forro, emassamento e pintura do forro. No caso de parede, executar fechamento com bloco, rebocar e executar o revestimento cerâmico.

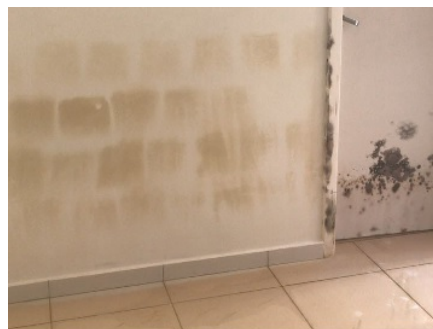
**Figura 2:** Paredes e portas com infiltrações  
**Fonte:** Autor, 2017

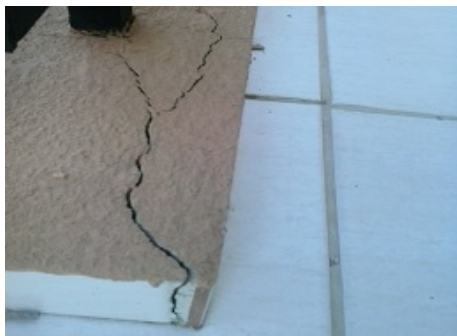
Nas figuras 3 e 4 percebe-se que surgiram fissuras em muretas do apartamento cobertura devido à movimentação da estrutura, algumas fissuras são aceitáveis em projeto, outras ocorrem por deformações excessivas. Observa-se o erro durante a fase de projeto, pois é importante observar que essas fissuras podem ocasionar a despassivação da armadura de amarração do guarda corpo podendo ocasionar acidentes.

**Figura 3:** Fissuras em rodapé do terraço  
**Fonte:** Autor, 2017

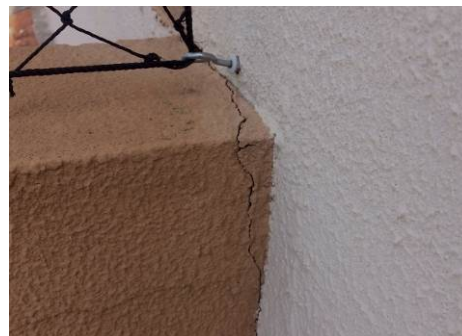
**Figura 4:** Fissuras em mureta do terraço  
**Fonte:** Autor, 2017

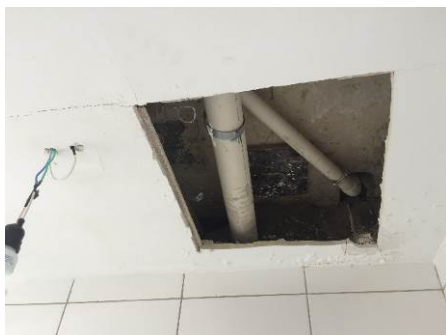
Nas figuras 5 e 6 refere-se à infiltrações nas tubulações de esgoto no banheiro suíte, foi necessário a quebra do forro e parede para a identificação do problema. A causa dessa anomalia gerou-se por conta de falha na vedação das tubulações de esgoto e também pelo mau desempenho das conexões.

**Figura 5:** Tubulação de esgoto (forro)  
**Fonte:** Autor, 2017

Houveram problemas de infiltração no teto de vários banheiros, oriunda de vazamentos de tubulações de esgoto. Na sequência observou-se que houveram fissuras nas paredes e rodapés dos apartamentos e as falhas nas esquadrias, portas e janelas com má vedação ou fechamento inadequado.

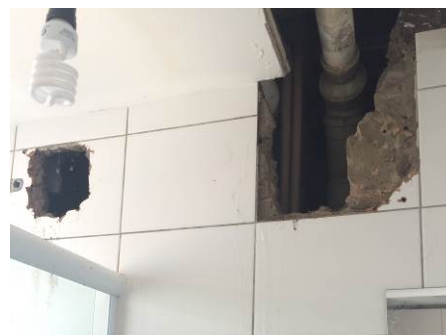
**Figura 6:** Tubulação de esgoto (parede)  
**Fonte:** Autor, 2017

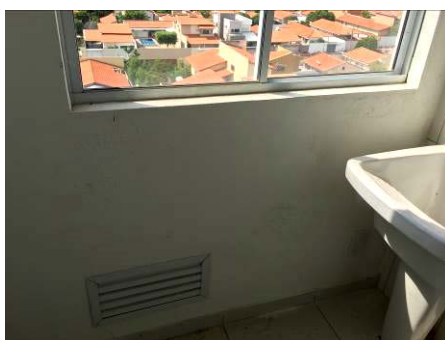
Na figura 7 mostra infiltração em parede da área de serviço ocasionadas pela falha na vedação das esquadrias alumínio. Por conta disso apareceram bolores nas paredes e tiveram que ser tratadas após a resolução do sistema de vedação das esquadrias.

**Figura 7:** Falha de vedação em esquadria  
**Fonte:** Autor, 2017

Infiltrações em esquadrias de alumínio	4º	Executar a vedação da parte externa da esquadria de modo que não descaracterize a fachada e logo após executar retirada de bolor da parede interna, emassar, lixar e pintar.
Revestimento e piso cerâmico ôcos	8º	Retirada de piso cerâmico, quebra de contrapiso ôco se for o caso, limpeza da base, execução de novo contrapiso caso necessário e após a cura executar o piso cerâmico preenchendo todo o verso com argamassa colante para que tenha total aderência com o substrato.

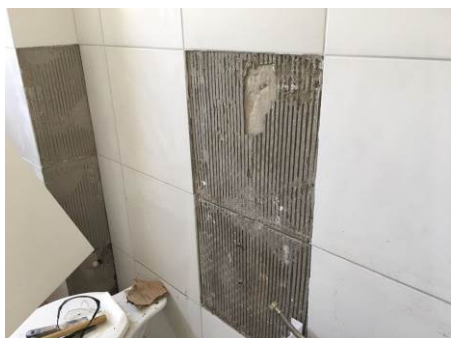
Nas figuras 8 e 9 demonstram revestimentos ceramicos do banheiro suíte e piso cerâmicos da cozinha ôcos, em alguns outros casos tiveram contrapisos ôcos em vez de revestimentos. A causa mais comum é quando a argamassa colante não é aplicada

corretamente, sem preencher completamente a parte do verso da placa cerâmica, outro caso é quando o contrapiso ou reboco é executado com proporção maior de areia que o recomendável, deixando-o com a base com esfarelamento.

**Figura 8:** Revestimentos cerâmicos ôcos  
**Fonte:** Autor, 2017

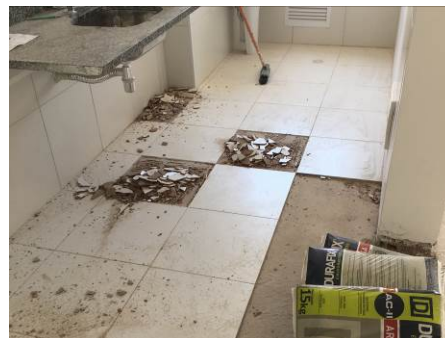
**Figura 9:** Pisos cerâmicos ôcos  
**Fonte:** Autor, 2017

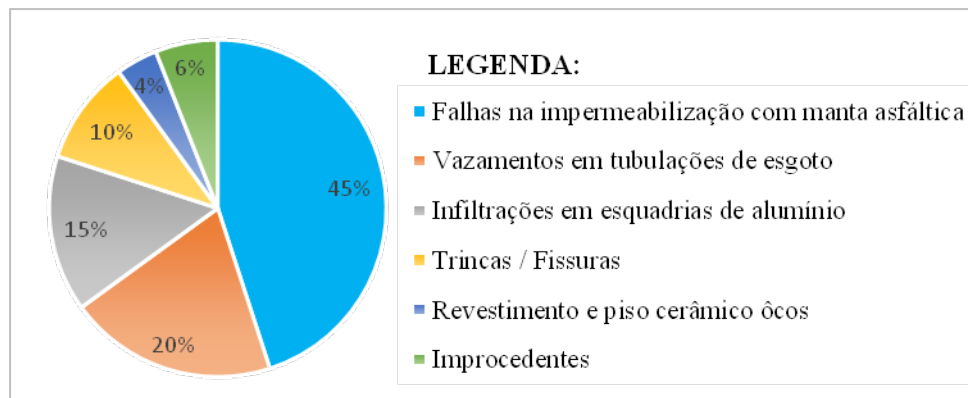
Após a realização das inspeções prediais no condomínio, onde foram vistoriadas e analisadas 45 fichas de vistorias de unidades habitacionais, montou-se um gráfico (figura 11) demonstrando quais foram as anomalias de maior incidência e com frequência em abertura de fichas de vistorias.

**Figura 11:** Gráfico demonstrativo de anomalias frequentes
