# PATOLOGIAS DO EDIFÍCIO JORGE MACHADO MOREIRA – FAU / REITORIA DA UFRJ

O Edifício Jorge Machado Moreira (JMM), constituído de quatro blocos, têm projeto de arquitetura de Jorge Machado Moreira do Escritório Técnico da UFRJ e projeto de estruturas do Prof. Fernando Lobo Carneiro. Projetado inicialmente para abrigar a Faculdade Nacional de Arquitetura (FNA), hoje Faculdade de Arquitetura e Urbanismo (FAU), forma um conjunto típico da arquitetura modernista. Projetado em 1957 e premiado na IV Bienal de São Paulo, o Edifício JMM foi construído em concreto armado e inaugurado em 1960. O bloco principal, mais vertical, possui oito pavimentos e abriga além da FAU, a Escola de Belas Artes, o Instituto de Pesquisa e Planejamento Urbano e Regional (IPPUR) e atividades administrativas da Reitoria. Em outubro de 2016 o bloco principal sofreu um incêndio de grandes proporções no oitavo andar ocupado pela administração central da UFRJ. Os demais blocos têm apenas dois pavimentos cada e abrigam a biblioteca, a gabinete da Reitoria, e os laboratórios dos cursos. Devido aos quase sessenta anos de utilização e a pouca manutenção, além das contínuas intervenções para adaptações de uso, o Edifício J

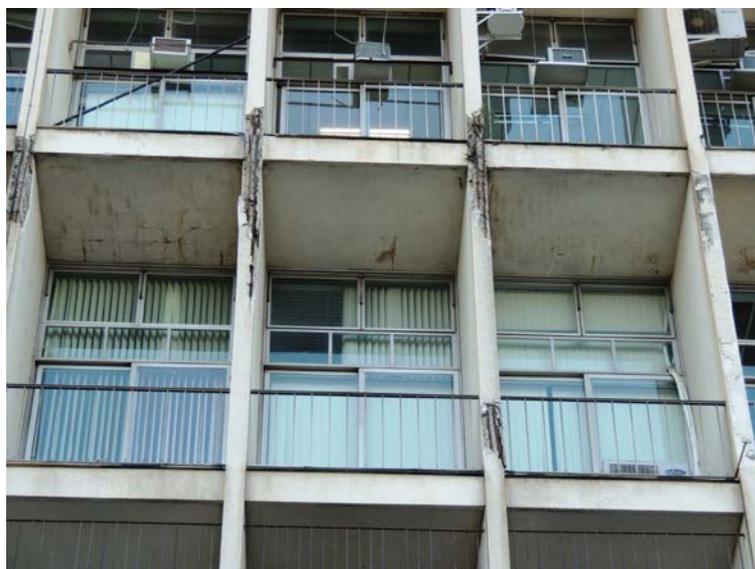
A fachada sudeste, originalmente revestida com pastilhas cerâmicas, apresenta pilares em estado avançado de deterioração, com manifestações de graves danos (fissuração, desagregação do concreto, perda de cobrimento, armadura exposta, oxidação da armadura) que comprometem seu adequado comportamento estrutural, como pode ser observado na **Figura 2**. O estado atual da estrutura representa um risco aos usuários visto que o desprendimento de revestimento ou cobrimento do concreto, iminente em diversos pilares, pode levar a dano físico grave, caso atinja algum usuário. O estado de deterioração leva a recomendar a interdição imediata da utilização das varandas da fachada sudeste, a interdição da área do térreo próxima à fachada e a instalação de tela de segurança.

Figura 2: Exemplo das patologias da fachada sudeste. Fonte: os Autores.

Observa-se na fachada sudeste presença de umidade em diferentes pontos evidenciando um sistema de drenagem inadequado, devido à inexistência e/ou ineficiência de pingadeiras. Tal fato é agravado pela instalação de diferentes tipos de aparelho de ar condicionado, sem um sistema adequado de drenagem. A presença de umidade excessiva acelera o processo de corrosão dos elementos estruturais em concreto armado (5).

A recuperação estrutural dos pilares da fachada deve ser priorizada, sendo recomendada, a realização de avaliação por percussão para identificação da extensão dos danos estruturais nos elementos onde visualmente o revestimento ainda não foi comprometido. Além disso, devem ser sanados os problemas de drenagem que ao provocar acúmulo de água e a presença de umidade excessiva aceleram o processo de deterioração de estruturas de concreto armado.

É importante ressaltar que a interdição das áreas, a instalação de tela de proteção, e o tratamento/substituição das armaduras deveria ser feito em caráter de urgência, pois vários pilares desta fachada estão em estado avançado de corrosão das armaduras, com sério comprometimento da margem de segurança estrutural. Salienta-se ainda, que durante o incêndio de 2016 tal fachada foi severamente afetada havendo risco de desprendimento de revestimento e de esquadrias nos setores atingidos pelo incêndio (2).

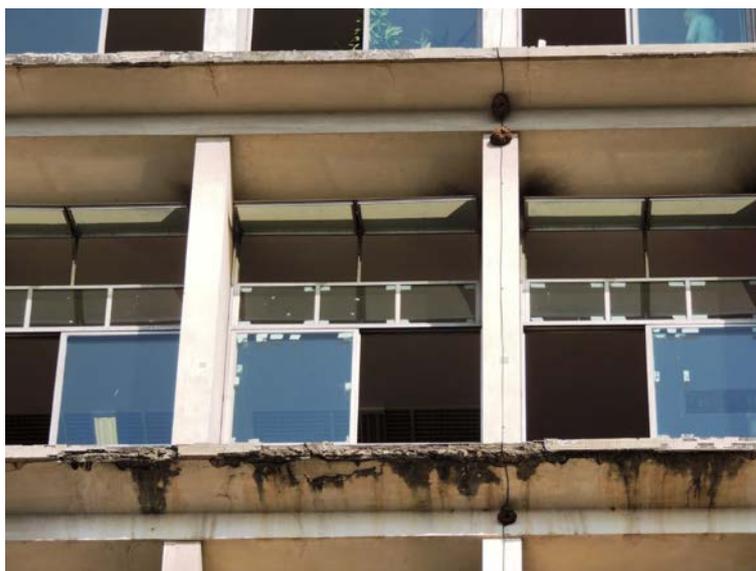
A fachada noroeste está submetida a intensa radiação solar e apresenta diversos problemas relacionados à falta de manutenção e à drenagem inadequada em instalações de aparelhos de ar-condicionado. A fachada apresenta regiões da estrutura de concreto armado com armaduras expostas e perda de cobrimento, particularmente nos beirais das lajes (**Figura 3**). Tal fato, além de levar a uma diminuição da capacidade portante da estrutura, coloca em risco aos usuários, em função da possibilidade da ocorrência de queda de cobrimento e/ou revestimento. Assim, recomenda-se a execução de serviços de avaliação por percussão de toda a fachada e recuperação estrutural nas áreas afetadas.

Figura 3: Exemplo das patologias da fachada Noroeste. Fonte: os Autores.

Recomenda-se ainda a recuperação e substituição de todo o revestimento cerâmico e o revestimento em argamassa com maior resistência às intempéries. De modo similar ao relatado para a fachada sudeste, recomenda-se, em caráter de urgência à interdição imediata da área do térreo próxima à fachada, a instalação de tela de segurança e à correção dos problemas de ausência de drenagem.

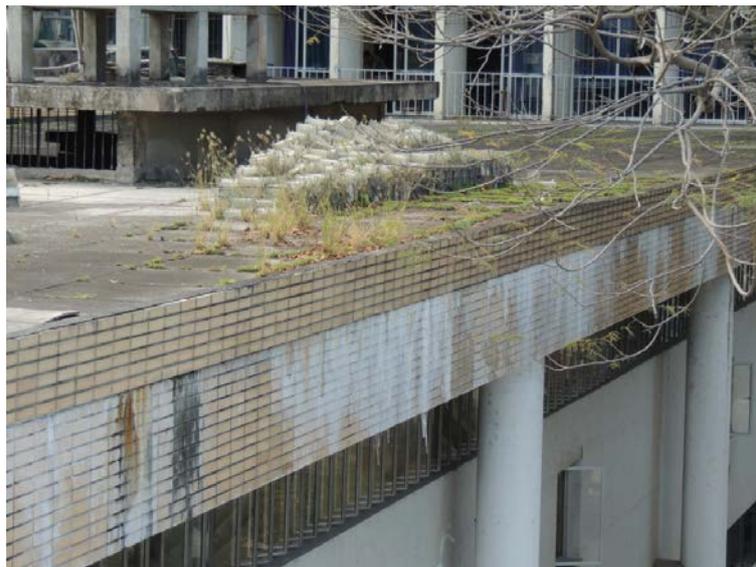
As áreas da cobertura de todos os blocos do edifício (A, B, C e D) apresentam diversos problemas relacionados com drenagem inadequada, impermeabilização ineficiente, tratamento inexistente e/ou ineficiente das juntas de movimentação estrutural. Tais problemas decorrem de uma manutenção predial insuficiente e realização de serviços de impermeabilização executados de modo inadequado. Assim, observam-se problemas de infiltração na estrutura comprometendo sua durabilidade, apresentando sinais de deterioração evidentes com eflorescências na interface entre as lajes de cobertura e as platibandas (**Figura 4**). Além disso, a execução ao longo dos anos de sucessivas camadas de impermeabilização, sem a recomendável retirada da camada anterior de impermeabilização e proteção mecânica, aumentou a sobrecarga sobre as lajes e comprometeu a integridade e estabilidade das platibandas e de seus revestimentos. Diversas regiões apresentam possibilidade iminente de queda da platibanda e/ou de seu revestimento, o que representa um risco para os usuários do edifício.

Figura 4: Cobertura da Bloco C. Fonte: os Autores.

Dessa forma, é evidente a necessidade de interdição das áreas sob as platibandas, instalação de tela de proteção e posterior realização de serviços de recomposição do sistema de impermeabilização e de recomposição das platibandas das coberturas.

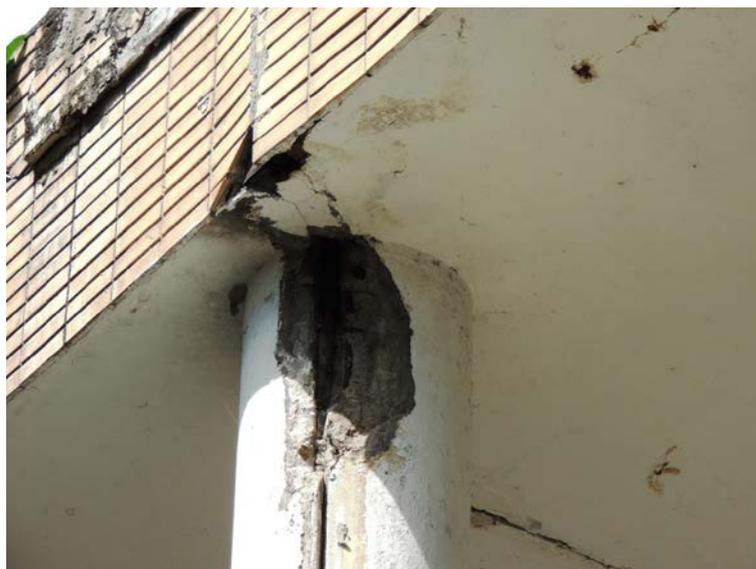
No térreo encontram-se os acessos principais aos quatro blocos da edificação, onde são observadas patologias decorrentes da umidade proveniente das intempéries e a capilaridade. Diversos pilares do térreo e do 2º pavimento dos Blocos B, C e D encontram-se com sinais de corrosão das armaduras na base do pilar e ao longo das juntas de dilatação. Tais manifestações são decorrentes dos anos de utilização do edifício sem um correto plano de manutenção, com revestimentos danificados e juntas de movimentação sem o adequado tratamento. Nos pilares onde há juntas de movimentação observam-se manifestações de graves danos (fissuração, desagregação do concreto, perda de cobertura, armadura exposta, oxidação da armadura) que comprometem seu adequado comportamento estrutural (**Figura 5**).

Em todo o teto sobre os pilotis e no teto do 2º pavimento observa-se presença de umidade excessiva devido à inexistência e/ou ineficiência de pingadeiras, associada à drenagem inadequada através dos buzinetes. A presença de umidade leva à corrosão das armaduras promovendo o comprometimento estrutural das lajes.

Figura 5: Pilar da passarela de acesso entre os Blocos C e D. Fonte: os Autores.

Em função do exposto, é necessária a realização imediata de serviço de recuperação estrutural dos pilares no térreo e 2º Pavimento, além de de serviço de recuperação estrutural e reconstituição do revestimento de toda a área afetada pela umidade conforme mapeamento de danos presente em (1).

É importante ressaltar a necessidade de realização em caráter de urgência de serviço de recuperação estrutural, com o tratamento/substituição das armaduras, pois alguns pilares estão em estado avançado de corrosão das armaduras, com sério comprometimento da margem de segurança estrutural.

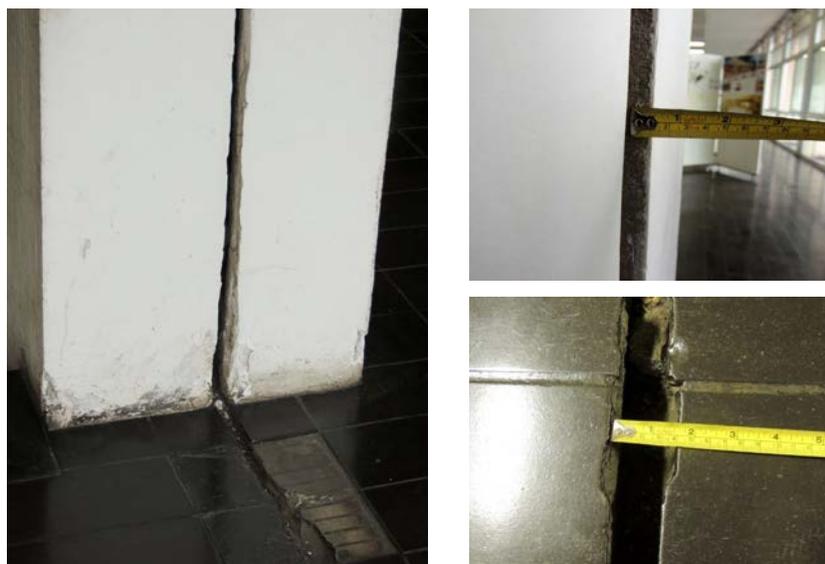
Durante as vistorias realizadas foram identificados indícios de movimentação excessiva entre os edifícios que compõem o bloco A. Entre a caixa de escada e o hall dos elevadores há um desalinhamento na junta de movimentação, sendo mais evidente a partir do 6º pavimento, chegando a medir 4cm no 8º pavimento. Também na cobertura é possível o observar o desalinhamento entre os edifícios entre as juntas de movimentação estrutural do Bloco A. Tais observações, levam à necessidade de realização de serviço específico de monitoramento do deslocamento da estrutura, de modo a identificar as causas e mecanismos que provocam tal desalinhamento, bem como avaliar a necessidade ou não de medidas corretivas.

Figura 6: Aspecto da junta de dilatação no 4º andar do Bloco A. Fonte: os Autores.

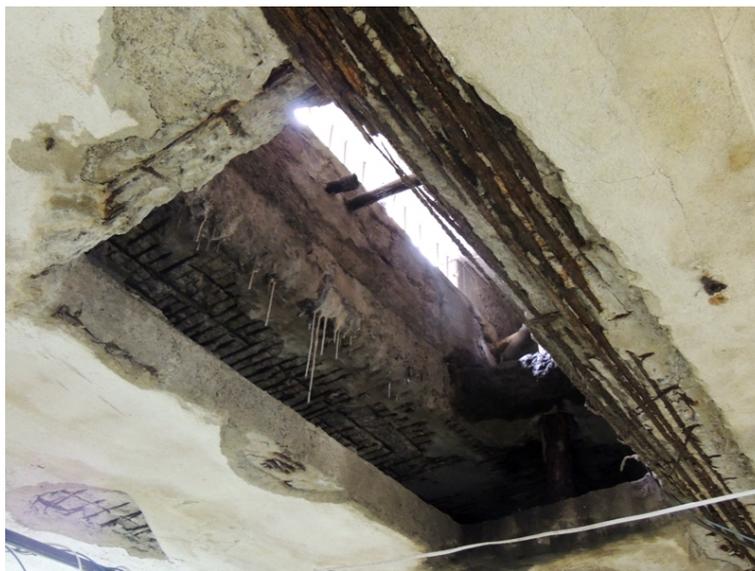
O subsolo do edifício percorre parte de todos os blocos e, portanto, tem considerável influência na durabilidade estrutural do prédio. Em todo o subsolo observa-se teto com cobertura insuficiente (originado ainda na construção), fato agravado em função da região sofrer com a ação da umidade levando a corrosão da armadura aparente e comprometendo a durabilidade da estrutura. O subsolo visivelmente apresenta um estado de umidade excessivo em função da percolação de água do solo e da infiltração de água pluvial. No subsolo estão presentes as cisternas e uma das subestações de energia elétrica sendo uma região importante para a garantia da habitabilidade do edifício e de sua salubridade. Pode-se concluir que os danos estruturais observados são fruto da ação prolongada da umidade excessiva, associada com uma manutenção inadequada. Na região da cisterna observam-se manifestações de graves danos (fissuração, desagregação do concreto, carbonatação, perda de cobertura, armadura exposta e oxidação da armadura) que comprometem seu adequado comportamento estrutural (**Figura 7**). Há necessidade de intervenções que devem ser realizadas com urgência para evitar o agravamento da decomposição da estrutura, sendo necessário ressaltar a necessidade de recuperação nas muitas armaduras corroídas. Também devem ser realizados serviços de manutenção para o saneamento das fontes de inundamento e umidade.

Figura 7: Aspecto do teto do subsolo na região da cisterna sob o Bloco A. Fonte: os Autores.

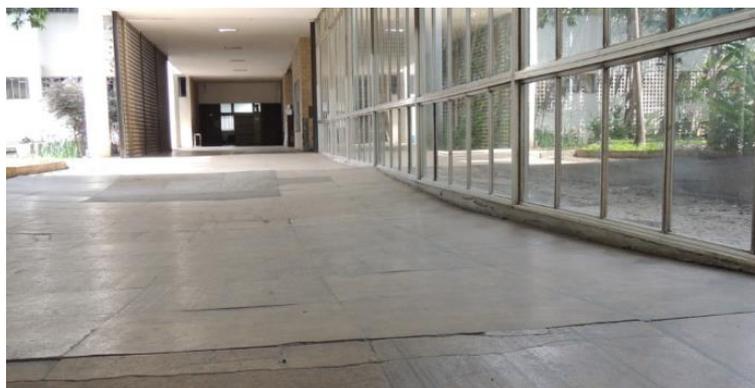
O térreo de todos os blocos apresentam parte de suas lajes de piso com deformação excessiva. Isso se deve ao fato de grande parte da laje de piso (interno e externo) do edifício ter sido projetada e executada sem função estrutural, apenas assentada sobre o solo compactado. Com o recalque do terreno ao longo do tempo, formaram-se deformações excessivas no piso, com grande desnível entre o solo e as cintas (**Figura 8**).

Figura 8: Piso térreo no acesso entre o Bloco C e o Bloco D. Fonte: os Autores.

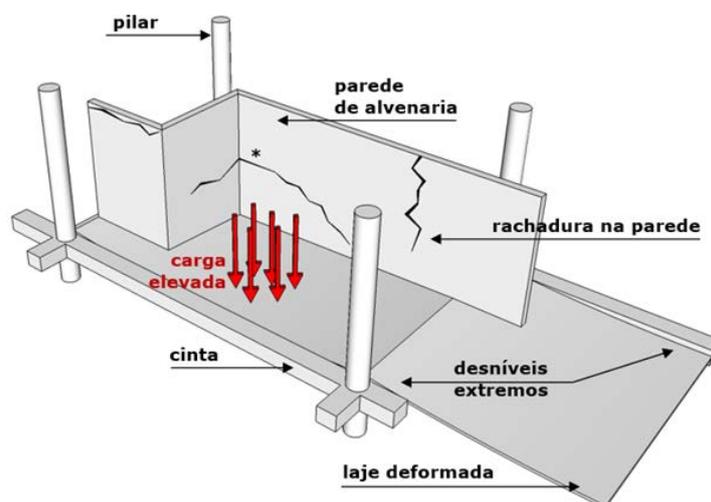
As paredes do térreo apoiadas diretamente nas lajes de piso, em função das deformações decorrentes do assentamento do solo e em alguns casos de sobrecarga não prevista em função da mudança de uso dos espaços, apresentam rachaduras que podem trazer grave risco aos usuários, na medida que tais paredes apresentam possibilidade de ruína. A **Figura 9** ilustra de modo esquemático o comportamento estrutural observado em paredes de alvenaria presentes no térreo.

Figura 9: Desenho esquemático do comportamento de paredes do térreo. Fonte: os Autores.

Em função do risco de ruína, verifica-se a necessidade de interdição das áreas onde foram identificadas paredes com rachaduras decorrentes da movimentação da laje de piso. As paredes comprometidas devem ser demolidas e sua recomposição deve ser realizada conforme projeto executivo específico para a esse fim.
