FICHA DE INSPEÇÃO TÉCNICA APLICÁVEL A EDIFÍCIOS MULTIFAMILIARES EXISTENTES

ÁREA: REABILITAÇÃO

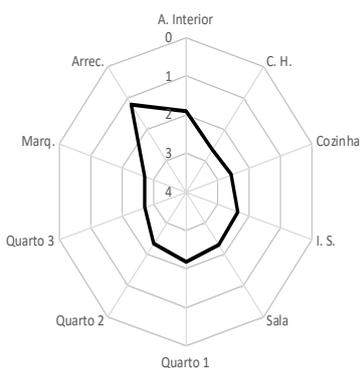
Gráfico 1: Estado de conservação da fração H

Foi também realizada uma inspeção detalhada às condições de funcionamento e de estado de conservação de todos os compartimentos interiores de 12 apartamentos no total de 17 apartamentos. Um exemplo de avaliação pode observado na Tabela 9 e Gráfico 1.

Apart. H	EC
A. INTERIOR	1,9
C. H.	2,63
COZINHA	2,57
I. S.	2,33
SALA	2,3
QUARTO 1	2,2
QUARTO 2	2,35
QUARTO 3	2,71
MARQ.	2,7
ARREC.	1,2
