ANÁLISE TÉRMICA DE EDIFÍCIO MULTIFAMILIAR DA DÉCADA DE 60 EM PORTUGAL

ÁREA: REABILITAÇÃO

Neste trabalho apresenta-se um caso de estudo que corresponde à análise térmica de um edifício multifamiliar da década de 60. Recorreu-se a um conjunto de termogramas efetuados em dois períodos do dia na estação de aquecimento, a medições em contínuo de temperatura e humidade relativa e à análise térmica dos diferentes alojamentos com base na regulamentação atual.

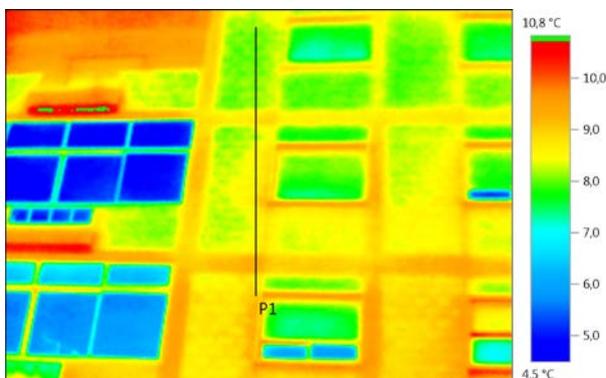
Figura 1: Termograma - medição noite

A análise termográfica realizou-se durante dois períodos diferentes do dia na estação de aquecimento e ao longo de uma semana. No final do mês de novembro e início de dezembro efetuou-se durante a manhã e no mês de fevereiro durante a noite. Surgiram várias condicionantes para a sua realização e por essa razão tem de se considerar os possíveis erros associados aos dados climáticos (distância, humidade e velocidade do vento). Apesar dos constrangimentos referidos a obtenção de imagens termográficas permitiu a análise das principais fragilidades construtivas da envolvente do edifício e também fazer uma análise sequencial da utilização dos diferentes apartamentos por parte dos ocupantes. Como exemplo da identificação das fragilidades da envolvente, no termograma apresentado na Figura 1, assinalou-se uma linha designada por “P1” que é representada no gráfico 1 pelas temperaturas registadas ao longo desta linha. Foi possível verificar que a parede exterior do último piso apresenta temperaturas mais baixas que as restantes, o que permitiu sugerir que o apartamento não estaria a ser aquecido. Como esta situação foi registada ao longo dos sete dias de análise permitiu concluir que o apartamento estaria desocupado, facto que veio a verificar-se quando se tentou o contacto pessoal. Com recurso às imagens obtidas foi possível identificar, por exemplo, as pontes térmicas planas associadas a vigas e pilares expostos, que correspondem às temperaturas mais elevadas apresentadas no referido gráfico 1. Foi igualmente possível justificar a origem dos “fantasmas” observados visualmente na fachada principal do edifício. Pela análise dos termogramas foi também possível identificar as perdas de calor através das caixas de estore e dos elementos que constituem os peitoris, ombreiras e padieiras (figura 1). Estas peças de

mármore que rematam os vãos de janela foram projetadas e dispostas de forma incorreta pois permitem a continuidade da transmissão de calor entre o interior e o exterior, como foi possível verificar por inspeção visual.

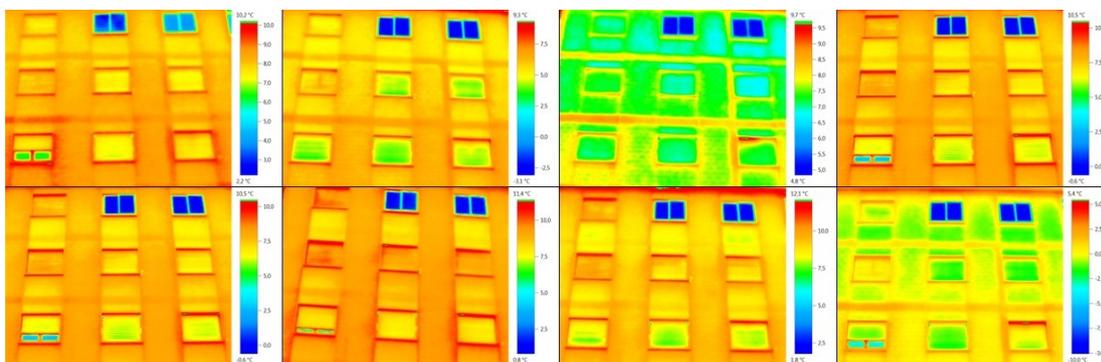
Figura 2: Termogramas obtidos na fachada principal

Com a análise sequencial que se referiu anteriormente pretendia-se observar o comportamento dos ocupantes ao longo dos oito dias de ensaios, sem estar a maçá-los com inquéritos relativos ao seu comportamento habitual no interior das habitações. Na Figura 2, apresenta-se um exemplo para três andares da fachada principal. A diferença entre o último piso e os restantes é notória. Para além de se tratar de um andar termicamente crítico, devido às características da envolvente, verificou também não ser aquecido na sua totalidade. Como se pode observar na Figura 2, no segundo e terceiro andares apenas são aquecidos os quartos onde os ocupantes costumam dormir, que correspondem à primeira janela a contar da esquerda. Ao longo dos oito termogramas, registaram-se temperaturas variando entre os 5°C e os 9°C, ao longo de toda a fachada.

Com a análise dos termogramas verificou-se que alguns compartimentos estavam mais aquecidos que outros, essencialmente durante a noite. Estes resultados são justificados pelas práticas de aquecimento parcial dos apartamentos e também por existirem menos moradores do que é suposto/admitido para cada tipologia de apartamento existente (T3 e T4). Através da termografia foi possível, indiretamente, verificar os apartamentos que não se encontram habitualmente habitados.

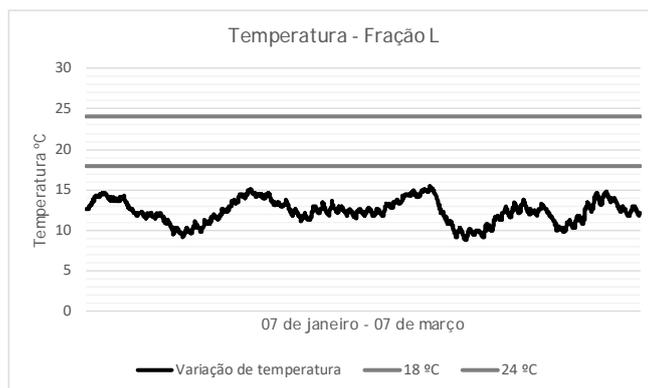
Gráfico 2: Variação da temperatura ambiente no intervalo de janeiro a março de 2016

Apresentam-se no gráfico 2 os registos das medições de temperatura interior realizadas na estação de inverno de 2016. Tendo em conta as linhas de referência, verifica-se que, durante este intervalo de tempo, a curva da temperatura ambiente se situa sempre abaixo da linha de referência estipulada para a estação de aquecimento (18°C), tendo-se atingido uma temperatura interior máxima de 14,8°C e mínima de 8,8°C. Os dados registados no interior da habitação revelam desconforto térmico, devido às baixas temperaturas registadas. A carência económica dos agregados familiares que ocupam atualmente o edifício potencia a não utilização de dispositivos de aquecimento devido aos elevados gastos da energia elétrica necessária para o aquecimento eficaz dos apartamentos.

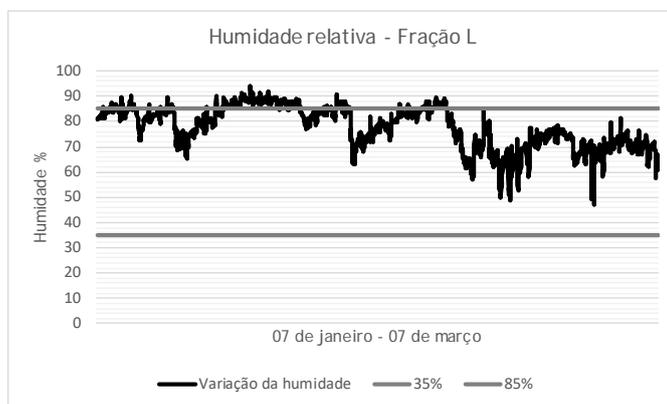
Gráfico 3: Variação de humidade relativa no intervalo de janeiro a março de 2016

Ainda na estação de aquecimento mencionada, registaram-se os valores da humidade relativa (gráfico 3). Obteve-se o valor máximo de 93,9%, ultrapassando o limite recomendado de 85%. No período final das medições, referente a março, verificou-se o mínimo de 47,3% e valores dentro dos estipulados.

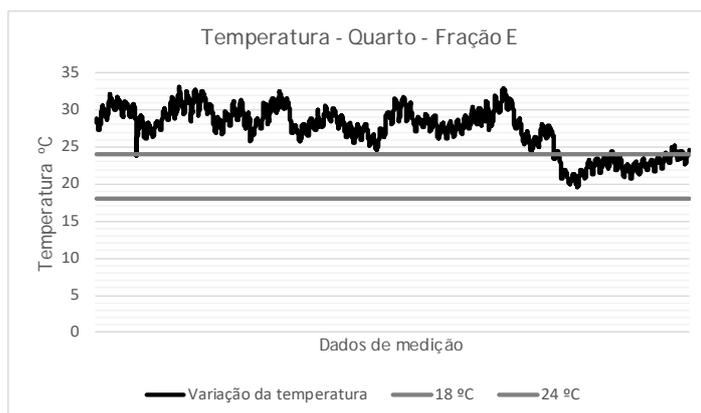
Gráfico 4: Variação da temperatura no intervalo de julho a setembro de 2016

Os dados apresentados no gráfico 4 dizem respeito a temperatura e humidade relativa medidos em compartimentos da fração em contacto com o desvão da cobertura. Para efeitos de comparação, foram colocados aparelhos no desvão de cobertura a nascente e poente e ainda no exterior, no intervalo de tempo de julho a setembro de 2016.

Como exemplo, no quarto orientado a sudoeste, observaram-se valores de temperatura ambiente interior acima do recomendado, à exceção de parte do mês de setembro. Registou-se 33,2°C de máxima e 19,6°C de mínima, neste período de tempo.

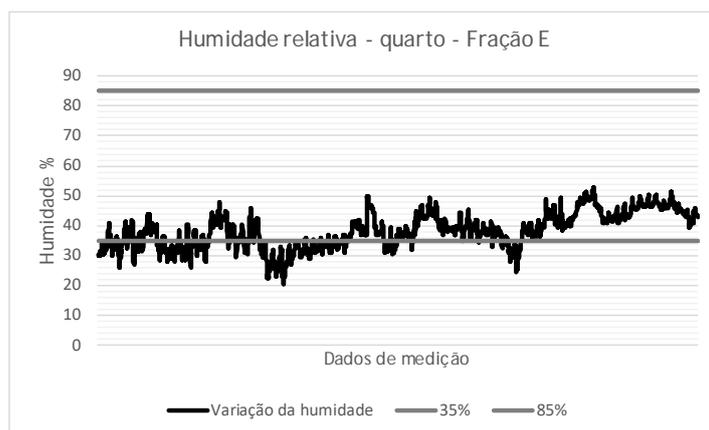
Gráfico 5: Variação da humidade relativa no intervalo de julho a setembro de 2016

Como se pode verificar no gráfico 5, os valores da humidade relativa medidos no apartamento variam perto do limite inferior de 35%. A maioria dos valores encontram-se abaixo do valor mínimo recomendado nos meses de mais calor, recuperando no mês de setembro. Os valores atingidos foram de 52,9% e 20,6% de máxima e mínima, respetivamente.

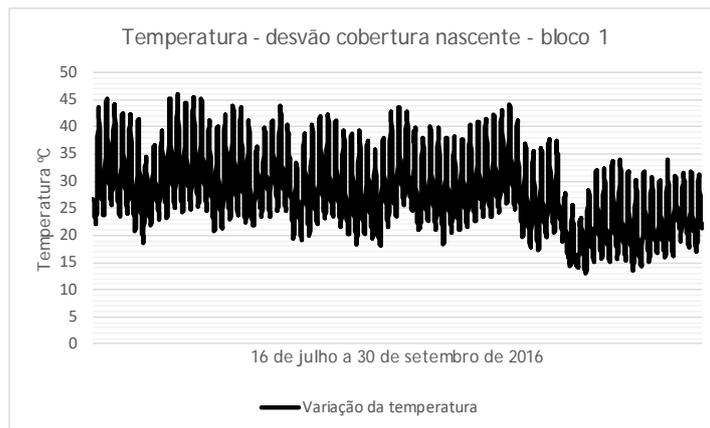
Gráfico 6: Variação da temperatura no intervalo de julho a setembro de 2016

No desvão de cobertura fortemente ventilado, sem qualquer tipo de isolamento e orientado a nascente, verificaram-se grandes amplitudes térmicas ao longo do dia (Gráfico 6). Registou-se neste espaço (não habitável) uma temperatura máxima de 45,9°C no mês de julho e mínima de 12,4°C no mês de setembro. A humidade relativa registou o valor máximo de 70,2% e o mínimo de 14,3%.

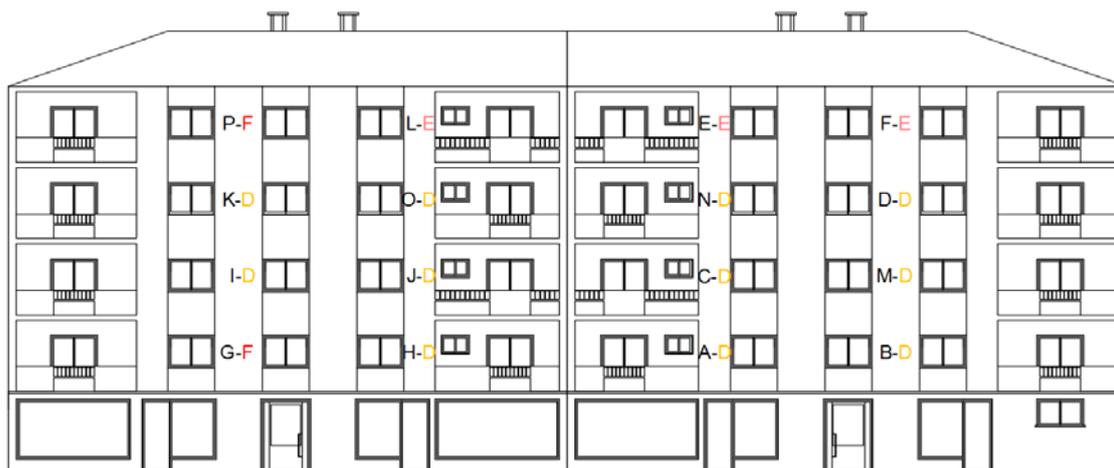
Figura 3: Síntese da classe energética nas diferentes frações

As classificações energéticas de cada apartamento estão apresentadas na Figura 3.

No caso dos apartamentos localizados no rés-do-chão, constatou-se que a classe energética é semelhante, à exceção do apartamento G localizado sobre uma arrecadação.
