# LEVANTAMENTO DE ANOMALIAS – EDIFÍCIO HISTÓRICO – FACULDADE DE DIREITO/UFRGS

## ÁREA: PATOLOGIA – INSPEÇÃO TÉCNICA DE EDIFÍCIOS (ITE)

<sup>1</sup> SUINFRA (Superintendência de Infraestrutura) / UFRGS

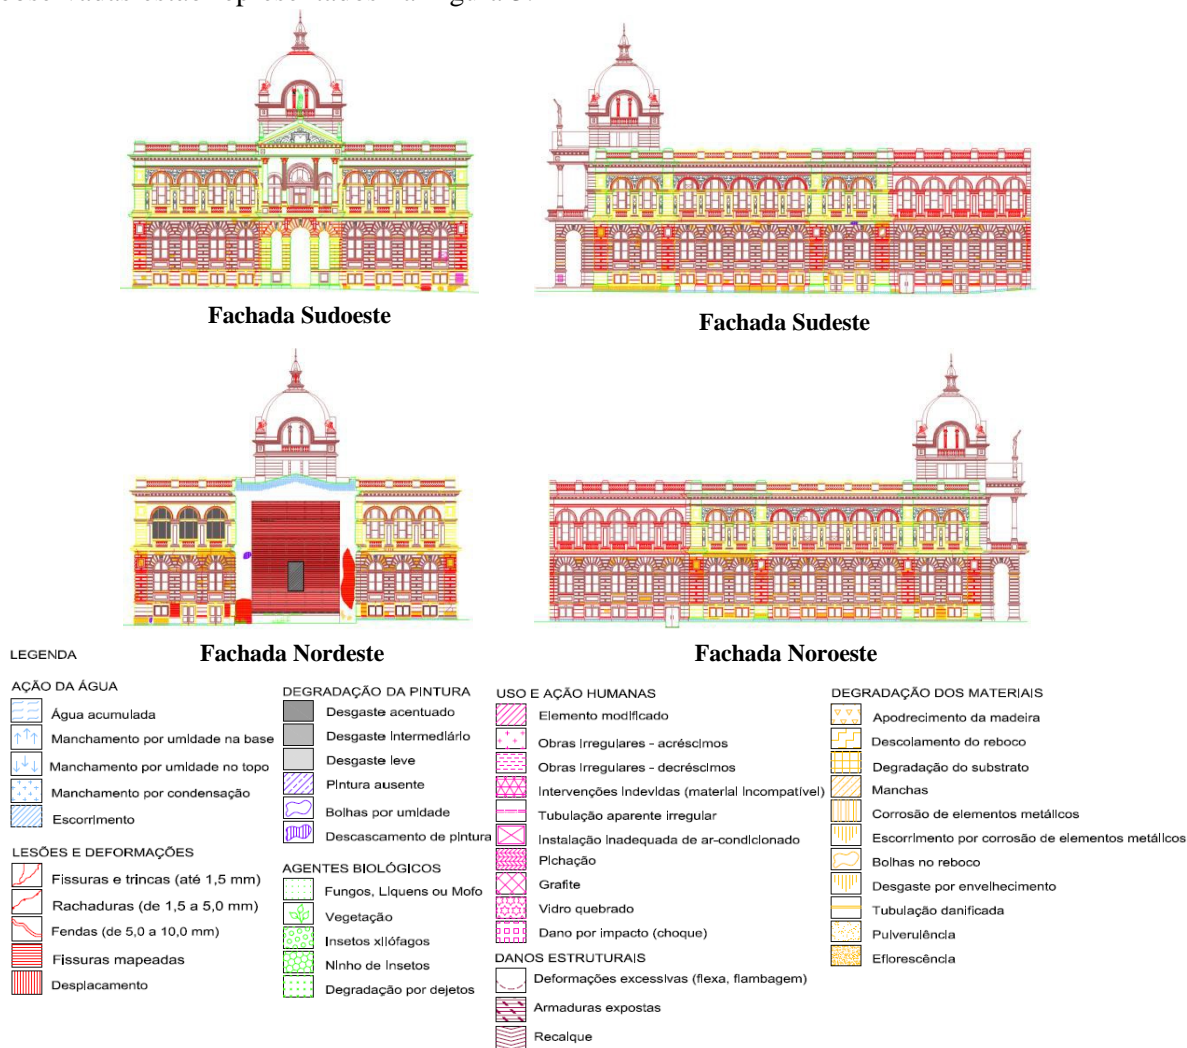
A partir do mapeamento de danos, os mapas elaborados permitiram a melhor compreensão da incidência das anomalias e suas localizações preferenciais. Os mapas de danos das fachadas sudoeste, sudeste, nordeste e noroeste e as suas legendas com as falhas observadas estão representados na Figura 3.

Figura 3: Mapas de danos das fachadas e legenda para anomalias. [Fonte: Antunes *et al.*, (3)].

Entre as principais incidências de anomalias visualizadas nos mapas (recorrente em todas as fachadas), destaca-se o manchamento por umidade na base devido ao fluxo de água ascensional e pela ausência de impermeabilização da fundação.

Foram identificados, em todas as fachadas e pavimentos percutidos da edificação, locais com perda de aderência do revestimento. No porão, estes pontos estão concentrados especialmente no embasamento. Outro ponto crítico é a região do peitoril das esquadrias nas quais se verificaram fissuras horizontais na interface destas com a parede de alvenaria.

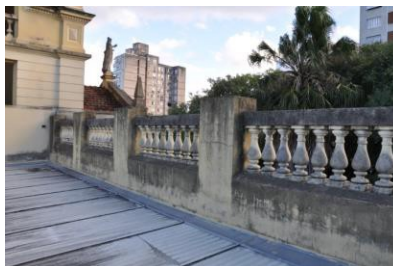
Figura 5: Platibanda balaustrada com manchas escuras sem capeamento [Fonte: Antunes *et al.*, (3)].

Com o propósito de eliminar as manchas de umidade em geral (Figura 5), inicialmente propõe-se a implantação de medidas que impeçam a penetração da água para o interior das paredes, ou a sua permanência junto à superfície como, por exemplo: fazer o devido capeamento das platibandas balaustradas; refazer o revestimento dos parapeitos no vão inferior das esquadrias do porão e peitoris das esquadrias do primeiro e segundo pavimento com materiais impermeáveis e com a devida inclinação para o lado externo; executar a manutenção de todas as canalizações de água, esgoto, calhas e tubos de queda dos telhados, assim como o encaminhamento das águas pluviais dos tubos de queda para caixas de passagem e direcionamento destas para a rede pluvial do município; e por fim, recomenda-se o uso de tinta resistente ao desenvolvimento do bolor nos ambientes internos e externos da edificação.

Para o tratamento das áreas afetadas com bolor, de acordo com Allucci *et al* (5), deve-se escovar a superfície aplicando-se uma solução composta por: 80g de fosfato trissódico; 30g de detergente; 90ml de hipoclorito de sódio e 2700ml de água. A superfície deve ser lavada com água limpa através de hidrojateamento com pressão compatível com a resistência do revestimento existente na edificação para a retirada de todo material solto e aguardar a secagem. Posteriormente recomenda-se aplicação de hidrofugante ou de dióxido de titânio, para tornar o revestimento autolimpante, repelente à água, fuligem e poeira. Este tratamento deve ser realizado após as correções de todos os demais problemas como corrosão, fissuras, descolamentos, manchamento de umidade e falhas geométricas.

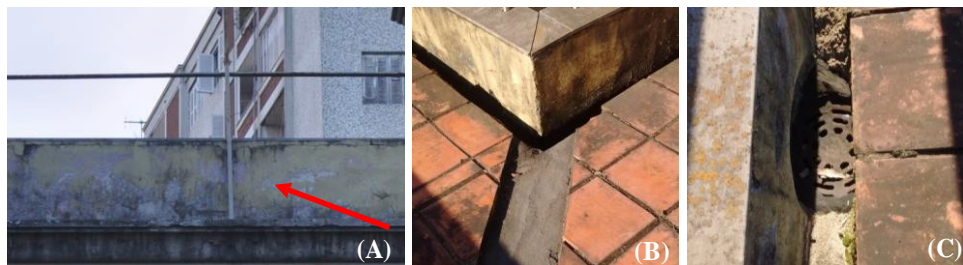
Figura 6: (A) indicação da fissura formada logo abaixo do capeamento em pedra da platibanda; (B) falha de impermeabilização na calha da cobertura; (C) falha de impermeabilização no ralo da cobertura. [Fonte: Antunes *et al.*, (3)].

Para correção das infiltrações que ainda ocorrem para o interior da edificação decorrentes da cobertura (Figura 6A), recomenda-se que seja feita a correta impermeabilização desta e das suas calhas (Figura 6B). Neste sentido, segundo a NBR 9575 (6), deve ser feita a preparação da base proporcionando um caimento de no mínimo 1% em direção aos ralos, sendo permitido 0,5% nas calhas, além do arredondamento dos cantos. Como a cobertura está sujeita a grandes solicitações, uma boa opção é o uso de manta asfáltica, pois possui adequada flexibilidade e durabilidade. Para o sucesso deste sistema, é necessária atenção em especial nos pontos mais críticos, como ao redor dos ralos (Figura 6C), nos quais devem ser feitos rebaixos para um melhor arremate. A NBR 9574 (7) recomenda que a superfície preparada receba inicialmente uma imprimação e a seguir a camada impermeabilizante, respeitando-se as sobreposições mínimas de 10 centímetros entre as mantas. Por fim, deve ser executada uma proteção mecânica (com uso de tela nas áreas verticais) sobre camada separadora como papel Kraft, por exemplo.

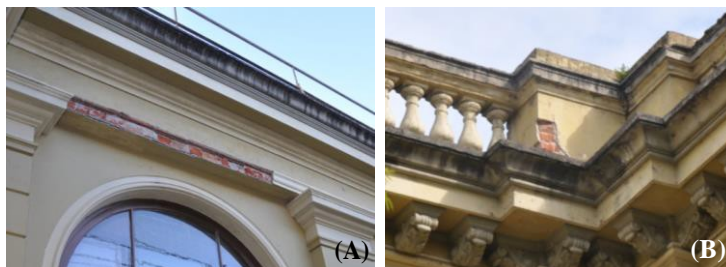
Figura 8: Deslocamento de revestimento de argamassa (A) no entablamento da fachada interna voltada ao pátio; (B) na platibanda da fachada noroeste [Fonte: Antunes *et al.*, (3)].

A recuperação dos locais onde já houve deslocamento do revestimento existente, como o pátio interno da edificação e a platibanda na fachada noroeste (Figura 8), deve ser feita de forma similar e muito cuidadosamente para que haja uma boa aderência e não

ocorra destacamento posterior. Já para os elementos escultóricos, como almofadas, texturas e relevos, onde se identificaram falhas de aderência (descolamentos), representadas nos mapeamentos das fachadas da edificação, para consolidar o revestimento ao substrato recomenda-se a injeção de resina epóxi de baixíssima viscosidade com atendimento das recomendações do fabricante do material industrializado.

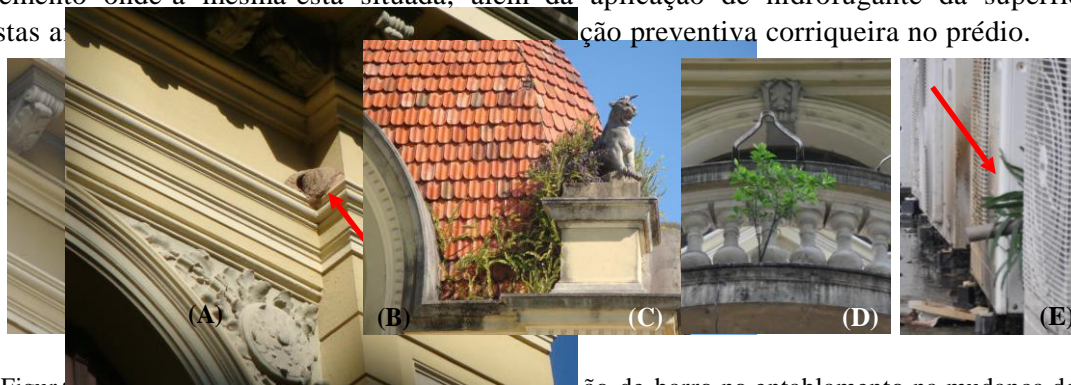
Figura 9: (A) e (B) presença de ninho de pássaro no entablamento na mudança de plano entre as fachadas SE com NE e no entablamento da fachada sudoeste respectivamente; (C) (D) (E) presença de vegetação na fachada NO, SO e NE, respectivamente.

Com relação aos ninhos de pássaros, foi identificada sua presença em, pelo menos, dois locais como pode ser observado nas Figuras 9A e 9B. Para estes fenômenos recomenda-se a sua remoção nos locais identificados. Já a presença de vegetação foi identificada em diversos setores como, por exemplo, na laje técnica na fachada nordeste (Figura 9E) e no pórtico de entrada da fachada sudoeste (Figura 9D). O crescimento vegetativo é favorecido pelo acúmulo de detritos e pela proximidade do escoamento de água da chuva no local. Para restabelecer o desempenho dos elementos afetados recomenda-se a retirada da vegetação, seguida da recomposição do aspecto estético do elemento onde a mesma está situada, além da aplicação de hidrofugante da superfície. Estas ações são consideradas ações preventivas corriqueiras no prédio.

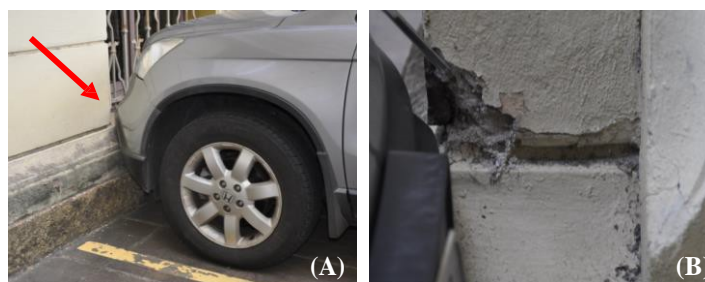
Figura 10: (A) contato direto dos veículos do estacionamento com o revestimento da fachada; (B) detalhe dos danos causados pelos impactos dos automóveis na fachada.

Verificou-se uma proximidade inadequada dos carros no estacionamento junto à fachada nordeste da edificação (Figura 10), ocasionando a ruptura do revestimento onde o veículo faz contato. Recomenda-se uma nova delimitação das vagas destinadas a estacionamento dos carros no local e das áreas para disposição de qualquer equipamento urbano, caçambas de entulhos, entre outros, mantendo uma distância mínima e segura de 1,3 m em torno de todo o perímetro do prédio.
