# LEVANTAMENTO DAS CARACTERÍSTICAS E PATOLOGIAS DE EDIFÍCIOS NO CENTRO HISTÓRICO DE VILA REAL: CASO DE ESTUDO

## ÁREA: 3 MANUTENÇÃO E RESTAURAÇÃO - 3.6 ESTUDO DE CASOS

No centro histórico da cidade de Vila Real, situada na região de Trás-os-Montes e Alto Douro, Portugal, foi feito o levantamento das características e patologias interiores de 18 edifícios.

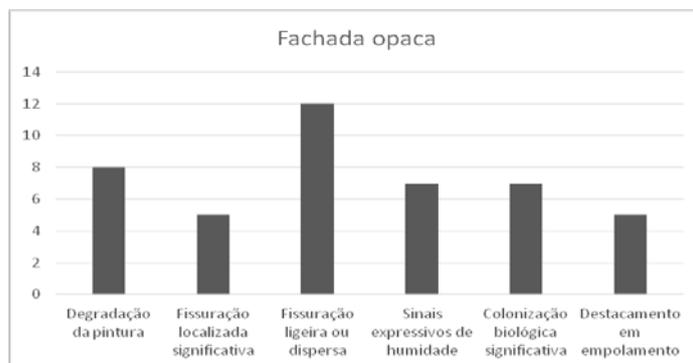
Figura 4: Patologias em paredes exteriores

As patologias mais frequentes na fachada opaca são a fissuração ligeira ou dispersa em 12 dos edifícios estudados, a degradação da pintura em 8 e a humidade e a colonização biológica em 7, como se pode observar na Figura 4.

As patologias observadas no exterior são essencialmente devidas à falta de manutenção destes edifícios, dado que os materiais que constituem estes elementos, a pedra e a madeira, na maioria dos casos não se encontram danificados.

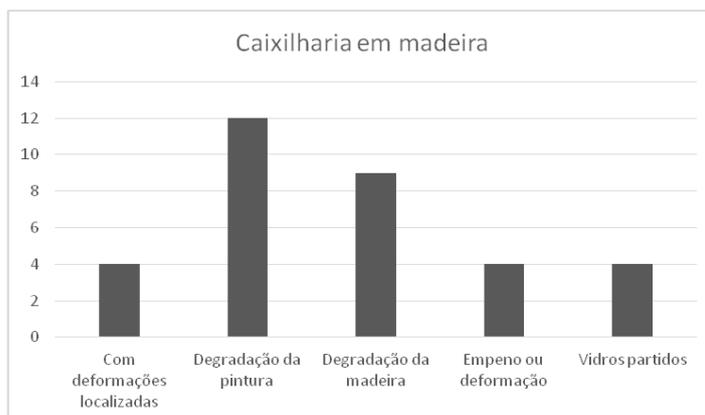
Figura 5: Patologias em caixilharias de madeira

Na Figura 5 pode observar-se que as patologias mais frequentes em caixilharias de madeira são a degradação da pintura em 12 dos edifícios e a degradação da madeira em 9.

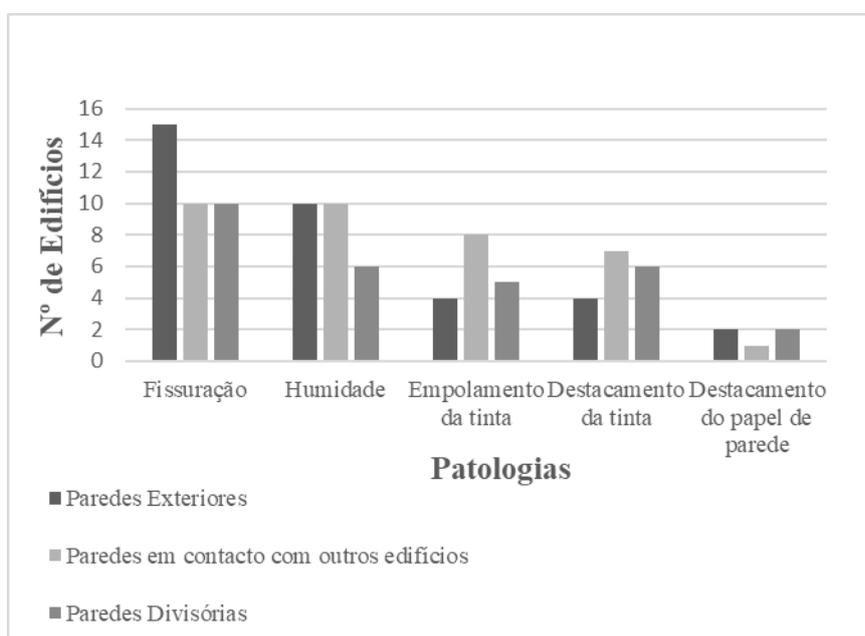
Figura 6: Patologias em paredes observadas pelo interior

Na Figura 6 encontram-se indicadas as patologias mais observadas nas paredes interiores dos edifícios estudados. Faz-se uma diferenciação entre as paredes exteriores observadas pelo interior (cor cinzento escuro), as paredes em contacto com outros edifícios ou paredes meias (cor cinzento mais claro) e as paredes divisórias (cor cinzento intermédio).

A fissuração foi a patologia mais frequente em todas as paredes seguida da humidade nas paredes em contacto com o exterior e com outros edifícios. Nestes casos a fissuração surge, muitas vezes, como consequência da infiltração água através da cobertura.

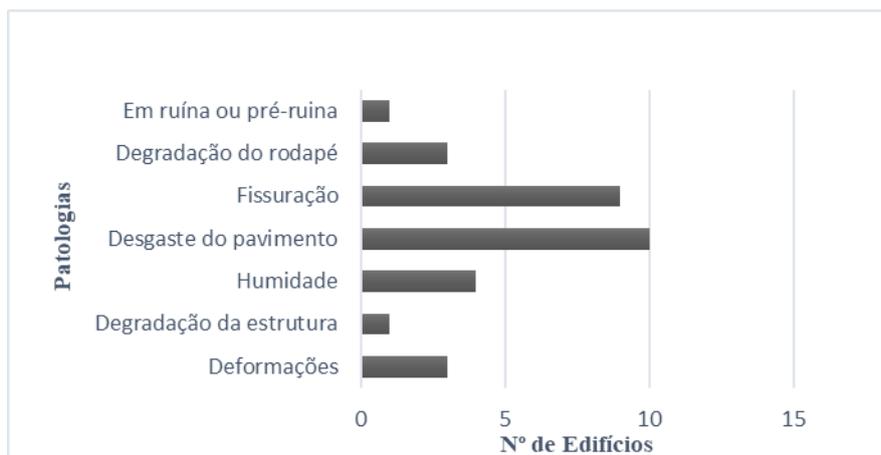
Figura 7: Patologias em pavimentos

Por sua vez, na Figura 7 é apresentado o gráfico referente às patologias dos pavimentos. O desgaste do pavimento é o problema que mais afeta este tipo de elemento construtivo, verificando-se em 10 dos edifícios estudados. Este facto é resultante da utilização dos espaços pelas pessoas e da falta de manutenção e de medidas de conservação da madeira. A fissuração é outra patologia frequentemente observada nos pavimentos. Apenas foi encontrado um caso de um edifício que apresentava pavimentos em ruína ou pré-ruína, o que permite concluir que o estado de conservação destes edifícios ainda oferece um potencial aceitável para justificar a execução de medidas de reabilitação.

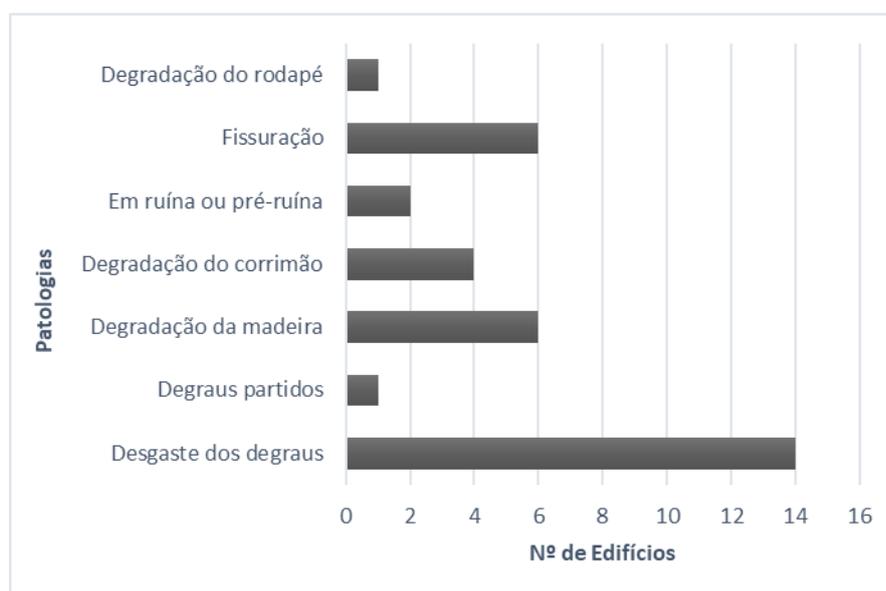
Figura 8: Patologias em escadas

Através da análise do gráfico da Figura 8 é possível saber quais são as patologias mais observadas nas escadas. Novamente, o desgaste dos degraus parece ser a patologia que este tipo de elemento construtivo de madeira mais padece (em 14 edifícios). A falta de manutenção e de tratamento da madeira contribui grandemente para este cenário de dano.

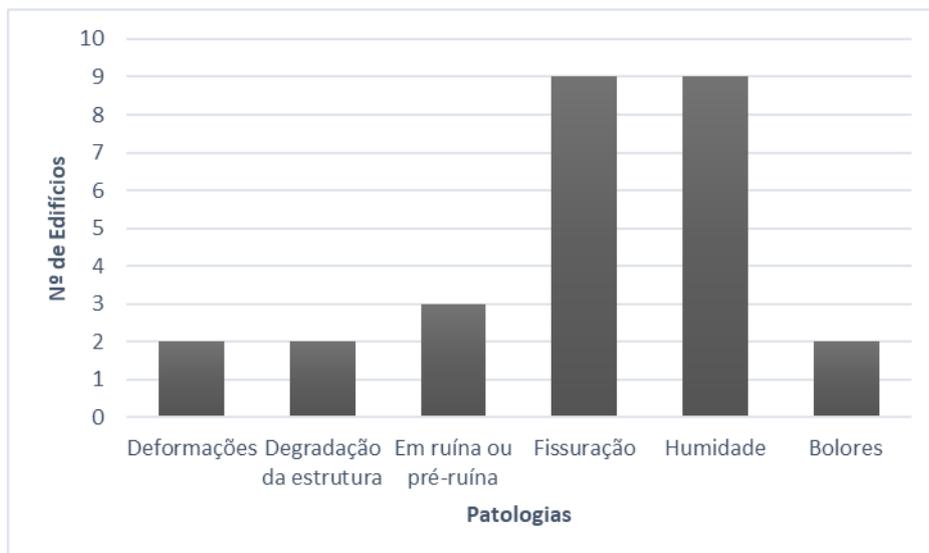
Figura 9: Patologias em tetos

Finalmente, através da análise do gráfico da Figura 9 são identificados os tipos de patologias que mais afetam os tetos dos edifícios estudados. Neste caso, os mais frequentes são as fissuras e as manchas de humidade, verificadas em 9 dos edifícios estudados.

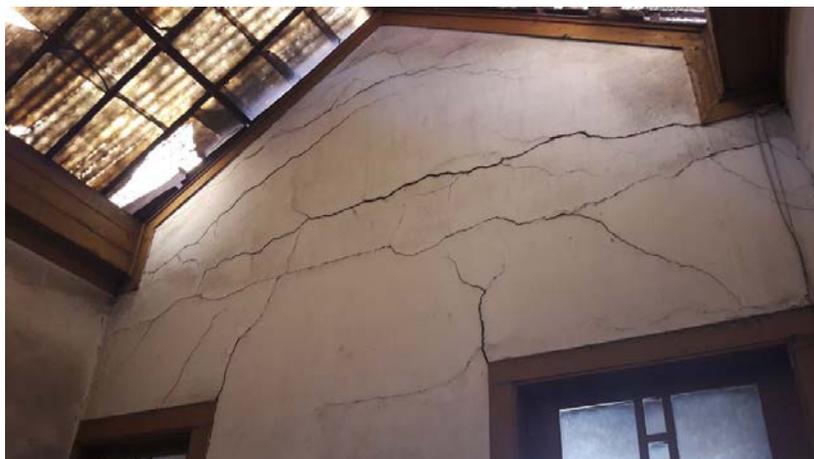
A título de exemplo na Figura 10 apresenta-se o reboco de uma parede de tabique fissurado. Esta figura também exemplifica o aspeto interior original e característico dos edifícios em apreço e em cenário de falta de conservação. Importa acrescentar, que neste caso específico, se trata de uma parede de tabique que é um elemento construtivo à base de madeira e de terra, com acabamento de cal. Vigas, elementos estruturais da cobertura, caixilharia de vãos e pavimentos também são de madeira. Na Figura 10, a parte visível da cobertura está revestida por chapa plástica, tratando-se de uma solução provisória para evitar a entrada de água através da cobertura. Esta situação denota a pré-existência de problemas de infiltração de água da chuva no interior do edifício. Face a este dano, a solução construtiva revelou uma resistência considerável.

Figura 10: Fissuras no reboco de uma parede
