# COMPORTAMIENTO DE LAS FACHADAS DE LADRILLO FRENTE A ACCIONES HORIZONTALES *INFLUENCIA DE LOS DETALLES CONSTRUCTIVOS*

## Resumen

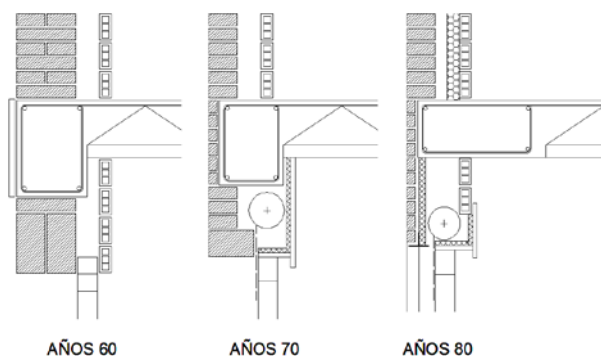
Figura 1: Evolución en las décadas de 60, 70 y 80 del siglo pasado de los cerramientos

De acuerdo con la figura anterior la evolución histórica de los cerramientos motivó que la hoja exterior empezara a estar semivolada, con un apoyo parcial sobre la estructura horizontal, intentando procurar aislamiento al forjado y evitar puentes térmicos. Así, frente al apoyo completo de la sección del paño exterior de cerramiento hasta la entrada en vigor de las Normas Técnicas de la Edificación, se pasó a permitir que los paños de cerramiento de los edificios apoyaran de forma parcial permitiendo el apoyo de tan sólo  $2/3$  del ancho de la sección. La consecuencia inmediata derivada de esta situación es la merma de estabilidad de la hoja exterior, una de las causas más frecuentes de aparición de daños en cerramientos.

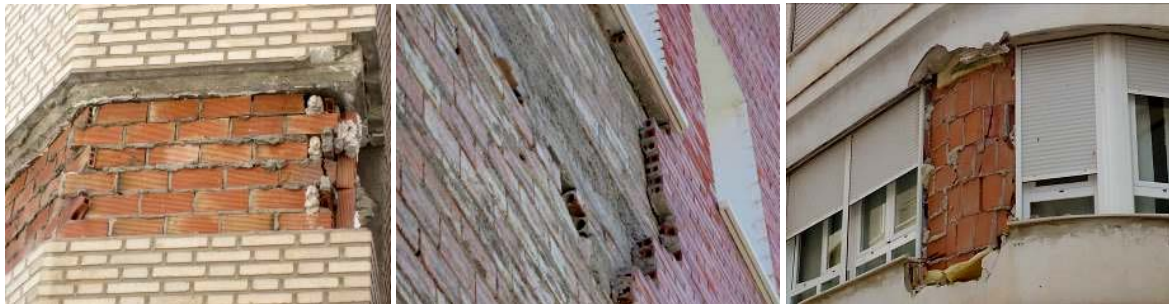
- a) La hoja de fábrica exterior del cerramiento se pasa por delante del forjado sin que se advierta anclaje alguno a la interior (condición básica para garantizar su estabilidad, ante la ausencia de otro mecanismo que permita asegurarla), puesto que es la única que puede disponer de un apoyo correcto en el forjado (Figura 2). Situación análoga se observa también, en ocasiones, en paños exentos de dimensiones reducidas situados entre ventanas de largo recorrido (Figura 2).

Figura 2: Daños provocados por la ausencia de apoyo sobre el forjado de paño exterior de cerramiento

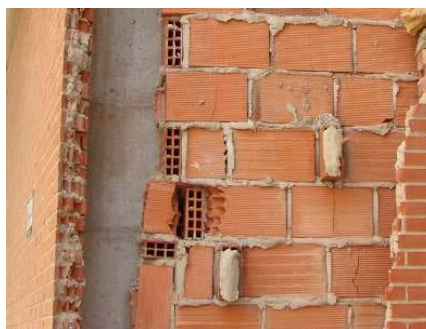
- b) Se advierte en general que en los casos que se dispusieron sistemas de fijación entre paños, éstos no han resultado adecuados. Se han identificado algunas tipologías tales como la fijación de la hoja exterior mediante la colocación a tizón de algunos ladrillos del paño interior tomado con mortero (Figura 3).

Figura 3: Solución de fijación de la hoja exterior mediante la colocación a tizón de ladrillos del paño interior tomado con mortero

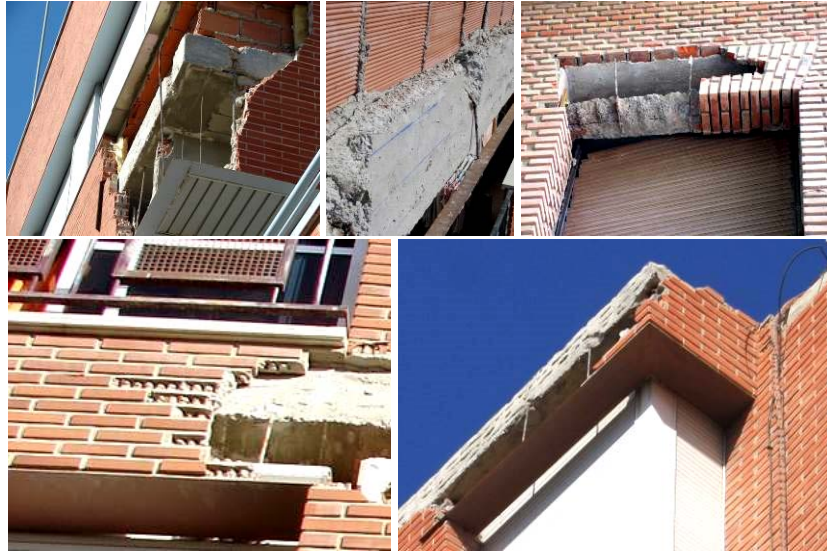
- c) En los casos de paños corridos de fachada intercalados por huecos de ventana igualmente corridos, la hoja de fábrica que pasa por delante del forjado, sin apoyar en él, se apoya en un perfil metálico colgado de tirantillas (Figura 4). Esta solución se emplea de forma corriente también en el apoyo de petos de cubierta, de paños parciales colgados de planta baja y en dinteles (Figura 4).

Figura 4: Soluciones de apoyo de paños de ladrillo que pasan por delante del forjado sobre perfiles metálicos colgados de tirantillas.

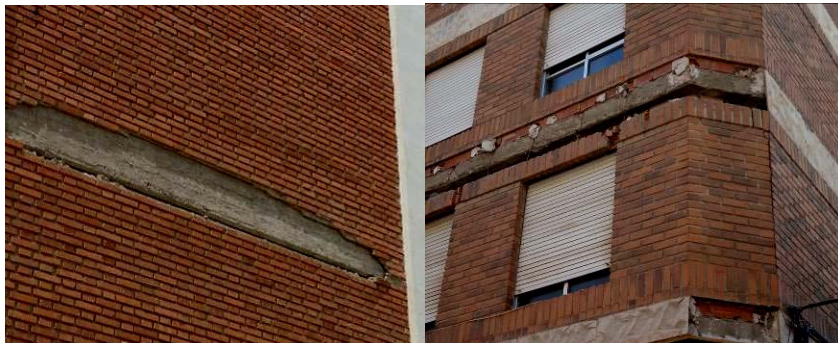
d) En los casos en los que el apoyo de los paños de fachada se realiza parcialmente sobre los forjados, el forro del testero de la estructura, materializado mediante piezas de ladrillo de espesores muy reducidos careciendo de anclaje a la estructura o aplacados con sistemas de sujeción de calidad muy dudosa, se aprecian en muchos casos la caída y/o despegue de estas franjas de discontinuidad de los paños (Figura 5).

Figura 5: Caída de las franjas de discontinuidad en los paños de cerramiento del recubrimiento del testero de la estructura horizontal

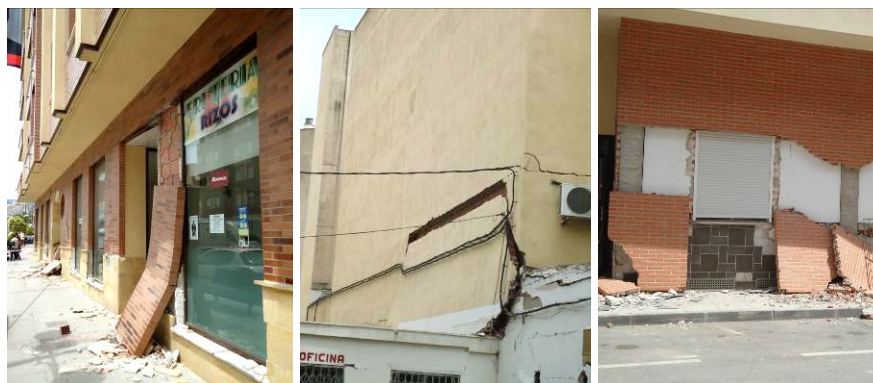
e) En muchas ocasiones, sobre todo en plantas inferiores, la patología existente deriva del empleo de sistemas constructivos totalmente inadecuados. En estos casos la caída de los paños se debió a una inadecuada sujeción y/o apoyo de los mismos (Figura 6).

Figura 6: Caída de los paños en plantas inferiores debido a una inadecuada sujeción y/o apoyo de los mismos.

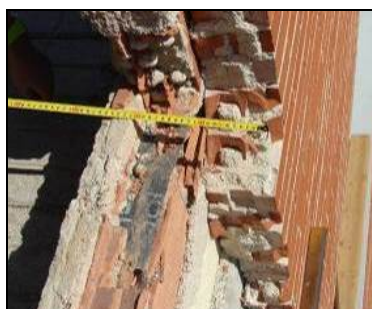
f) Se observa el empleo de láminas que se prolongan en el apoyo de la hoja exterior de cerramiento sobre la estructura horizontal para favorecer las condiciones de impermeabilización y drenaje (recogiendo y evacuando al exterior el agua de infiltración y posible condensación que pueda existir en la cámara de aire, mermando así el rozamiento entre cerramiento y forjado y comprometiendo su estabilidad, máxime si la lámina presenta pendiente como es practica corriente, abalada por la normativa de aplicación (Figura 7).

Figura 7: Apoyo sobre lámina impermeable.

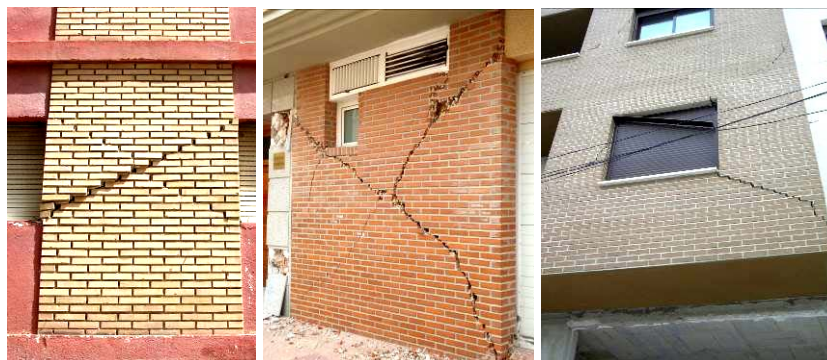
g) Al margen de lo anterior, el fallo de muchos cerramientos presenta una tipología acorde con los esquemas de colapso ante acciones en su plano ejercidas desde el contorno. Estas acciones producen en los paños de fábrica roturas en aspa, en algunos casos partiendo de la posición de huecos de ventana (Figura 8).

Figura 8: Roturas en aspa en cerramientos.
