# MANIFESTAÇÕES PATOLÓGICAS EM ESTRUTURA DE CONCRETO PRÉ-FABRICADO: ESTUDO DE CASO

## ÁREA: PATOLOGIA DAS CONSTRUÇÕES

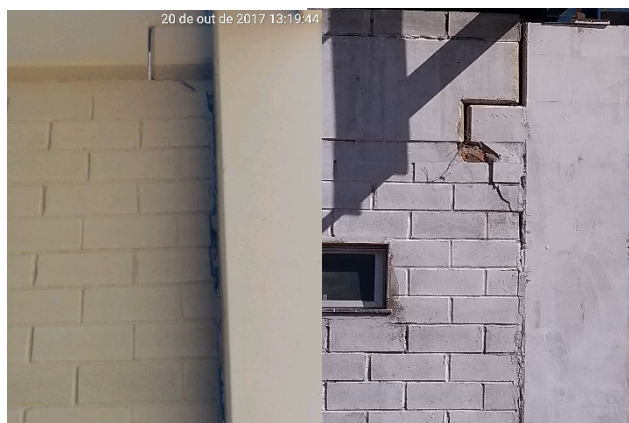
Foi investigada, primeiramente, a causa das fissuras que variam entre movimentações térmicas, higroscópicas, fundações ou deformações na própria estrutura. Verificou-se que a maioria dos problemas relacionados à fissuração na vinculação pilar/alvenaria teve, como motivo principal de ocorrência, a movimentação da própria estrutura do pré-fabricado. A figura 2 detalha a anomalia na alvenaria.

**Figura 2: Fissura em torno dos pilares de concreto pré-fabricado (Fonte: Próprio autor)**

Com a execução desses processos, previne-se a manifestação patológica por fissuras porém, devido às obras externas de pavimentação executadas na região da edificação, que geraram grande vibração causada pelo uso do rolo compactador, registrou-se a ocorrência de fissuras em alguns pontos, principalmente nos pilares que recebem a carga da cobertura.

Já pelo método IBAPE, a fissura encontrada na alvenaria foi classificada como sendo uma manifestação com grau de risco médio. A fissura do console do pilar apresentava grau de risco crítico, enquanto a manifestação surgida por incompatibilidade apresentava um grau de risco mínimo.

Para recuperação e correção dessas fissuras, foram levadas em consideração as ações em termos de projeto e execução, controle, avaliação de desempenho dentre outras. A escolha da forma com que seria feita a recuperação da estrutura é determinante para a não reincidência da fissura. As etapas de recuperação das fissuras dessa natureza foram as seguintes: Retirada do substrato onde se apresenta a fissura na interface alvenaria/pilar (i), Limpeza da abertura (ii) e aplicação de um material flexível, podendo ser o poliuretano (iii).

O uso do poliuretano (PU) confere um melhor desempenho no tratamento das fissuras, além de proporcionar uma adesão ao material e um alto poder de penetração e secagem rápida. A aplicação do poliuretano cria uma barreira contra a umidade e influências externas do meio ambiente. A aplicação do material foi adequada às necessidades da obra.

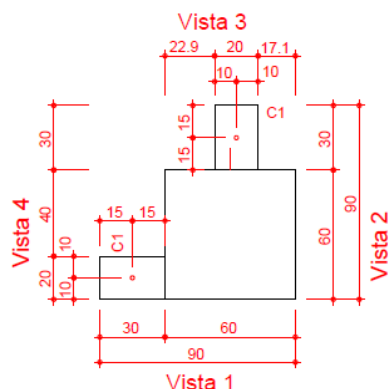
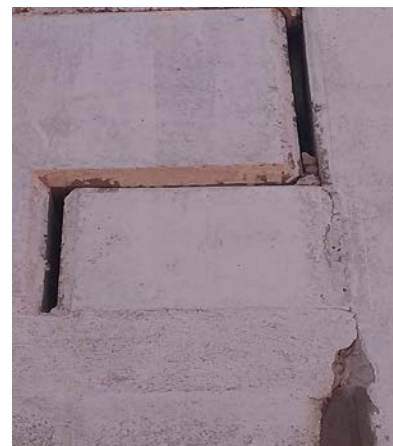
Os consoles dos pilares da obra estudada apresentam poucos problemas relacionados a fissuras. O processo de fabricação dos pilares é rigoroso tornando esse tipo de manifestação, mostrada na figura 4, patológica pouco comum. Mesmo sendo pouco comum, o problema foi relatado a empresa fabricante que propôs realizar um reforço do console. A figura 4, a seguir, mostra o pilar com a manifestação descrita.

**Figura 4: Fissura no console do pilar (Fonte: Próprio Autor)**

Para realizar o reforço do console, a empresa fabricante optou por um calço metálico com chapa 3/8, conforme mostrado na figura 5, chumbada no pilar com 2 parafusos de 16mm. O processo, de acordo com o fabricante, garante estabilidade ao console.

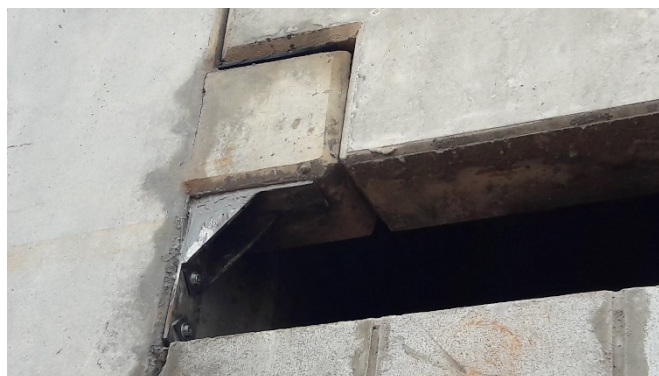
**Figura 5: Chapa metálica para reforço do console do pilar (Fonte: Próprio Autor)**

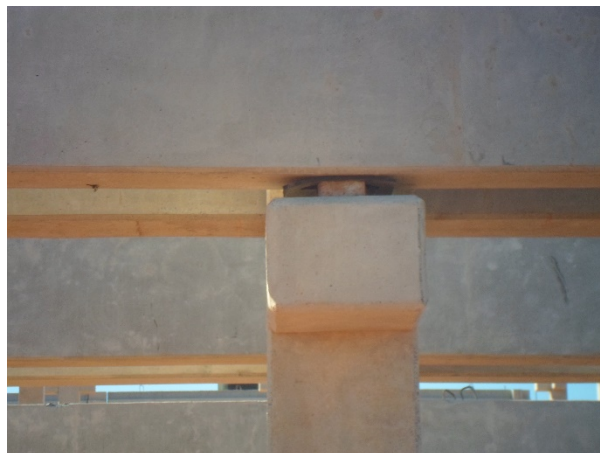
Durante a etapa (i), foram encontrados problemas de compatibilização. Os consoles dos pilares estavam em desacordo com a cota necessária para o mesmo manter-se no nível desejado. A figura 6 mostra a estrutura com um calço de madeira. Com isso, fez-se necessária a realocação dos consoles da estrutura.

**Figura 6: Calço de madeira em estrutura de console de pilar (Fonte: Próprio Autor)**

A realocação do console é feita de maneira simples, porém trabalhosa. O processo inclui as seguintes etapas: Retirada do console existente (i), marcação do local para realocação do console (ii), furo para chumbamento da ancoragem na armadura principal do pilar (iii), montagem da armadura do console e colocação da fôrma (iv), grauteamento da peça (v) e realocação da viga após a cura do graute (vi).
