MENSURAÇÃO E DISTRIBUIÇÃO DE PATOLOGIAS NA DEGRADAÇÃO DE FACHADAS EM ARGAMASSA

ÁREA: 1.5 INSPEÇÃO TÉCNICA DE EDIFÍCIOS (ITE)

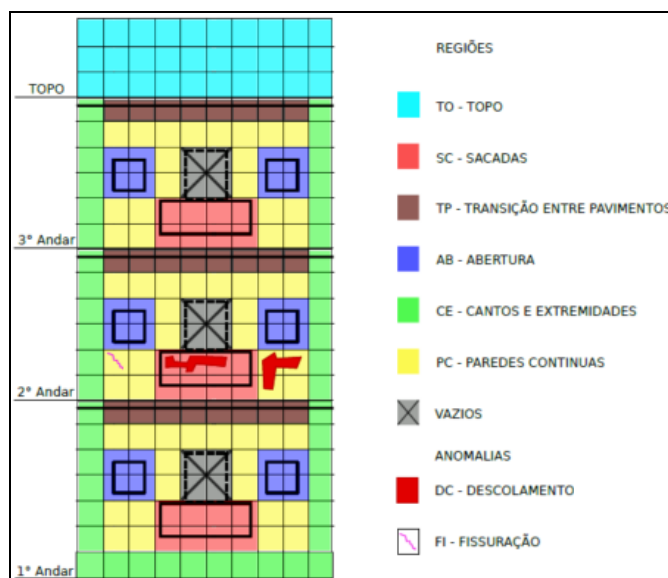
Figura 3: Divisão dos andares e das regiões da fachada (adaptado de SOUZA, 2016⁽⁹⁾)

Em seguida, faz-se uma divisão da fachada por andares e por regiões que compõem a fachada. As diversas regiões das fachadas apresentam processo de degradação diferenciado em virtude de fatores como forma de exposição, dimensão da área da região, dentre outros (SOUZA, 2016). Para o tratamento dos dados obtidos a partir dos mapeamentos realizados, são estabelecidos seis diferentes regiões de análise (Figura 3): 1 - Sacada (SC); 2 - Topo (TO); 3 - Aberturas (AB); 4 - Transição entre Pavimentos (TP); 5 - Cantos e Extremidades (CE); e 6 - Paredes Contínuas (PC).

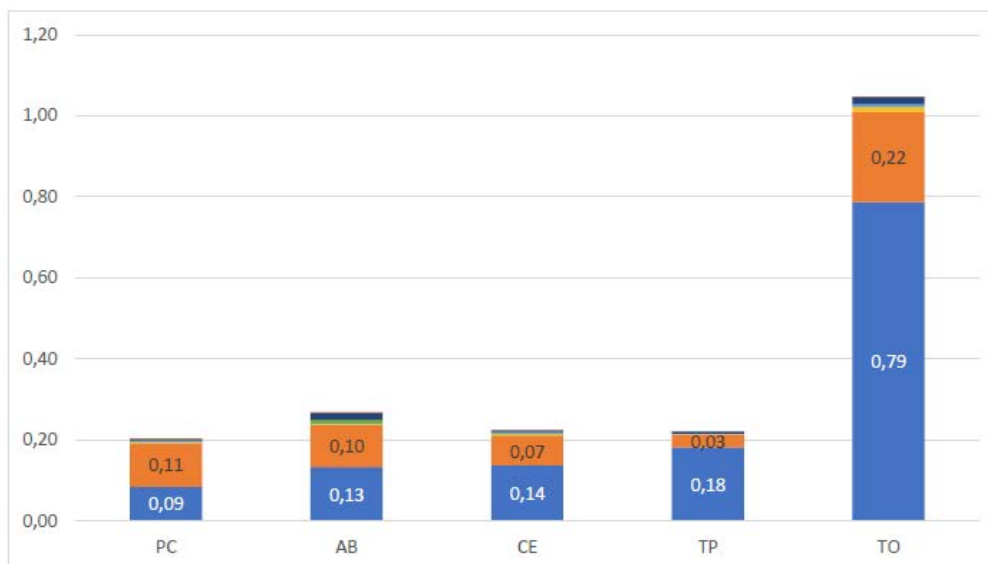
Figura 5: Gráfico do FD médio por região da fachada - paredes contínuas (PC), aberturas (AB), cantos e extremidades (CE), transição entre pavimentos (TP) e topo (TO).

Observa-se que o topo (TO) é a região com maior grau de degradação, com ocorrência principalmente de manchas, em média em 79% da área de cada amostra e de fissuras (22%). As demais regiões apresentam FD em torno de 0,20, também com ocorrência predominante de manchas e fissuras.

Com base no FD médio das amostras, foi construído o gráfico da Figura 5. Esta análise busca identificar se há uma região da fachada mais suscetível para a manifestação de patologias, independente da orientação da fachada.

Os resultados apresentados mostram que o topo é a região mais degradada da fachada, com diferença significativa em relação às outras. Isso está de acordo com o afirmado por Nascimento (2016)⁽¹¹⁾, que o topo é uma das principais regiões atingidas pela chuva dirigida (uma importante fonte de água no edifício). E a umidade é um fator significativo na ocorrência de diferentes patologias, como manchas, descasamentos, eflorescência.

A grande ocorrência de fissuração é também explicada por Santos (2017)⁽¹⁰⁾, pois devido à condição de exposição da laje de cobertura ao intemperismo, há grande movimentação deste elemento. Em especial o revestimento em argamassa, por ser mais poroso, é o que mais apresenta desgaste natural com o tempo. Além disso, a fissuração facilita a penetração de água, favorecendo a ocorrência de outras patologias, como explicado anteriormente.

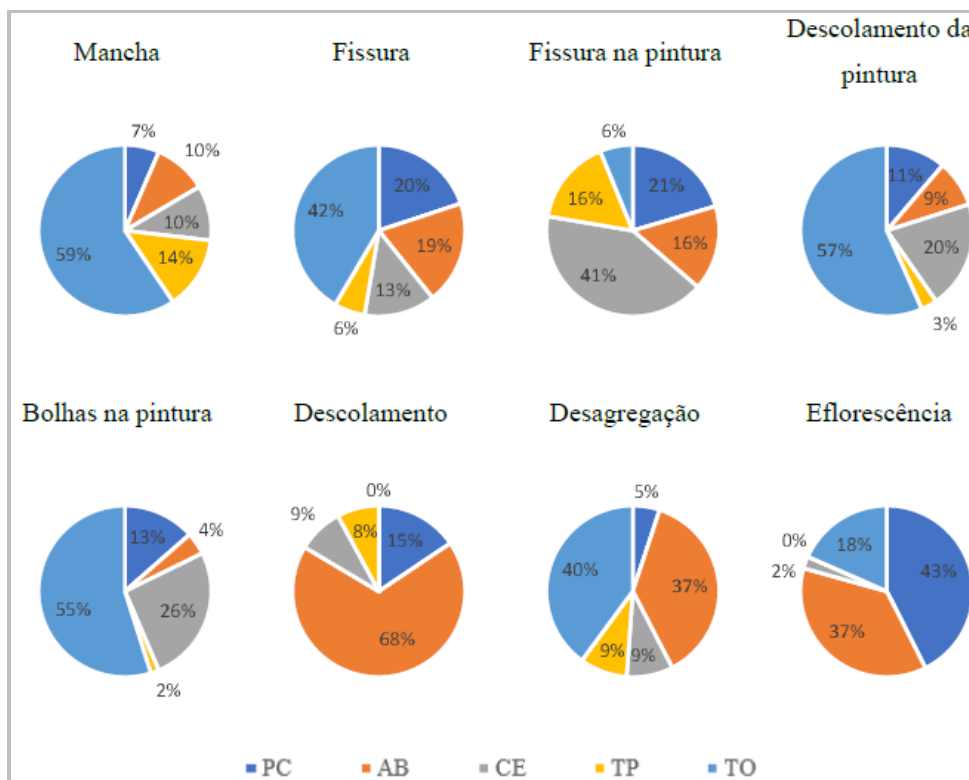
Entretanto, nem todas as patologias apresentam topo como região preferencial, como pode ser observado na Figura 6. A ocorrência no topo é maior que a das outras regiões para manchas (59%), fissuras (42%), descolamento na pintura (57%), bolhas na pintura (55%) e desagregação (57%). Já descolamento apresenta maior ocorrência em aberturas (68%) e eflorescência em parede contínua (43%).

Figura 6: Ocorrência das patologias nas regiões de fachada.
