# Metodologia para Realização de Perícias em Edificações Residenciais com Patologias e Elaboração de Estatísticas

## ÁREA: PATOLOGIA

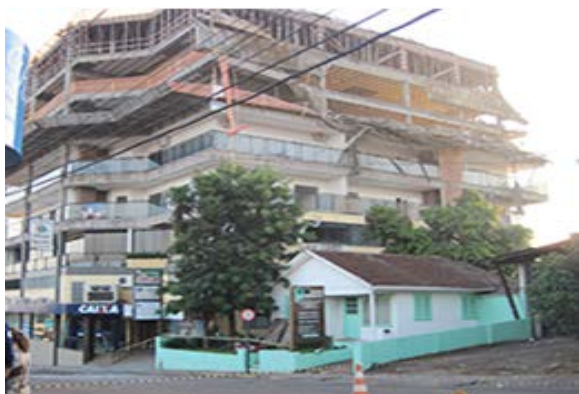
Figura 1: Queda de marquise - Edifício residencial em Teutônia - RS.

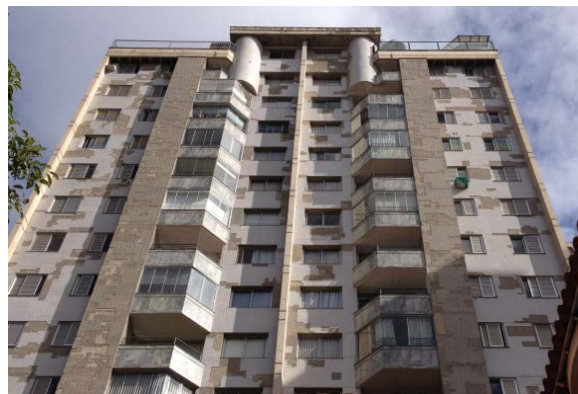
Figura 2: Patologias de fachada - Edifício residencial em Belo Horizonte - MG.

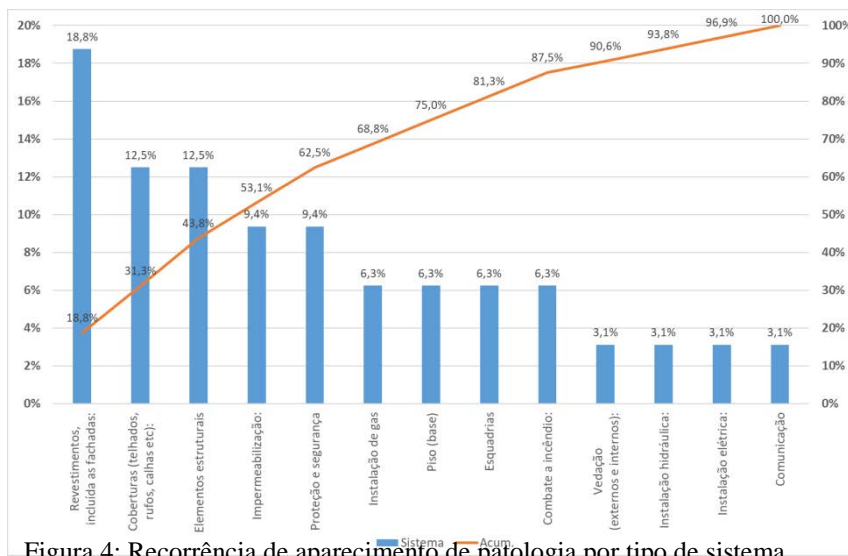
Detalhado o levantamento por tipo de patologia, observam-se pela Figura 4 que as trincas e fissuras são as patologias mais presentes nos condomínios vistoriados, representando 26,7% das patologias encontradas. Na sequência aparecem as infiltrações de parede/ piso e cobertura, que juntas somam quase 13,3% das patologias.

Figura 4: Recorrência de aparecimento de patologia por tipo de sistema

Mesmo o estudo sendo antigo, o levantamento feito nos sete conjuntos habitacionais apresentados neste trabalho corrobora com o resultado do engenheiro Yoshimoto. Pode-se
