A DURABILIDADE DE ESTRUTURAS DE CONCRETO DIANTE AO ATAQUE DE ÍONS SULFATO

ÁREA: PATOLOGIA DOS MATERIAIS E ELEMENTOS CONSTRUTIVOS

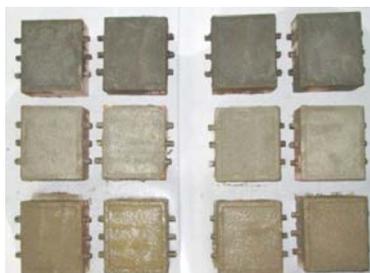
Foram confeccionados doze corpos-de-prova prismáticos de concreto armado com 10 cm de largura, 12 cm de comprimento e 7 cm de altura, conforme ilustra a Figura 1. Dentre os quais, 6 apresentam cobertura de 1,5 cm e outros 6 apresentam 3,0 cm.

Figura 1: Corpos de Prova (Fonte: os autores)

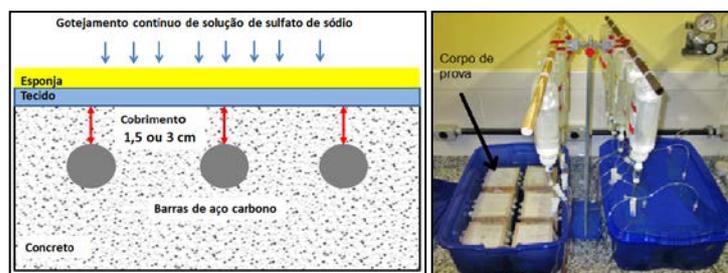
Os corpos de prova, foram posicionados no interior de um recipiente plástico com capacidade para 25 L, de tal forma, que ocorresse um gotejamento contínuo deles, de uma solução de 2g/L de sulfato de sódio. Sobre a superfície dos corpos de prova foram colocadas uma manta de tecido e uma esponja de poliestireno, cobrindo toda a superfície exposta, garantindo que a solução gotejada não se dispersasse e permanecesse acumulada. A Figura 2 mostra o sistema que ocorreu na vazão aproximada de 12 gotas por minuto, onde cada gota apresentou cerca de 0,05 mL. No interior dos recipientes, os corpos de prova foram posicionados em pares de mesmo tipo de cimento, onde cada par continha um modelo com cobertura de 1,5 cm e outro com 3,0 cm.

Figura 2: Esquema dos corpos de prova de concreto e o gotejamento de sulfato de sódio (esquerda) e vista do sistema de ensaio com gotejamento contínuo (direita) (Fonte: os autores)

Sob os corpos de prova foram colocados calços para aprumá-los e impedir o contato da parte inferior dos mesmos com o fundo do depósito, onde se encontrava solução acumulada, garantindo que somente uma face está submetida ao ataque direto da corrosão acelerada.

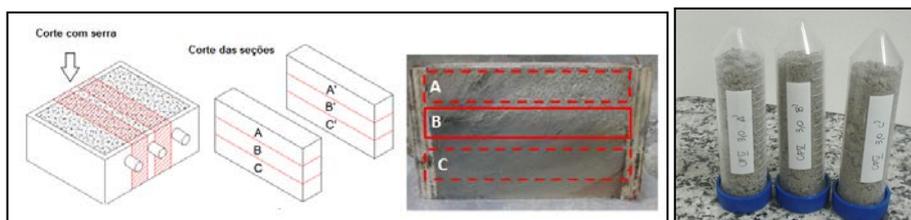
Cada corpo de prova teve duas fatias destacadas em regiões diferentes, descartando as extremidades. Cada fatia foi segmentada em três regiões denominada de A, B e C (primeira fatia) e A', B' e C' (segunda fatia), considerando a equivalência de níveis conforme mostra, a seguir, a Figura 3. Cada segmento foi analisado separadamente para investigar a quantidade de sulfato penetrada de acordo com a profundidade, uma vez que o ataque ocorreu e uma única face. Cada fatia foi triturada visando ter uma amostra média da penetração do sulfato de sódio no concreto.

Figura 3: Corte do corpo de prova (esquerda) e fragmentos (direita) (Fonte: os autores)

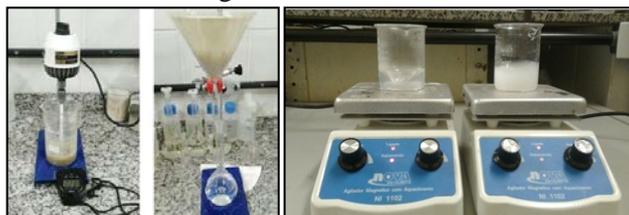
A turbidez desta reação do cloreto de bário (BaCl_2), na presença de ácido clorídrico e sulfato de sódio pode ser observada na Figura 4.

Figura 4: Agitação e filtração na extração do sulfato solúvel de amostra de concreto (esquerda) e soluções de sulfato de bário em agitador magnético (direita) (Fonte: os autores)

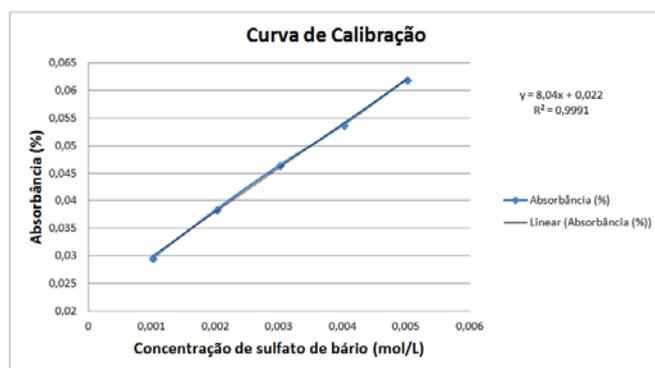
A partir desses dados a Curva de Calibração foi traçada e, a linearidade da curva permite calcular o valor da concentração por meio dos valores de absorvância medidos no espectrofotômetro conforme mostra Figura 5.

Figura 5: Curva de calibração das soluções padrão (Fonte: os autores)

Para efeito de linearidade foi utilizada a média entre três intervalos com as concentrações supracitadas. Diante da contemplação visual, o desvio padrão, a equação de regressão, o coeficiente de determinação e o ajuste linear foram analisados por meio dos resultados gráficos.

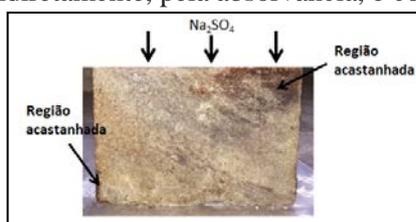
O corte deste corpo de prova apresentada na Figura 6, a seguir, mostra uma dispersão uniforme da solução de sulfato de sódio conforme mostra o gráfico apresentado na Tabela 2, onde a umidade representada, indiretamente, pela absorvância, é contínua e uniforme.

Figura 6: Corte em corpo de prova elaborado com cimento CII E 32 (Fonte: os autores)

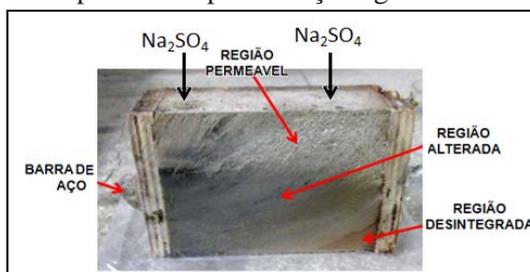
O corte dos corpos de prova apresentados na Figura 8 mostra aparência semelhante dos corpos de prova é semelhante à dispersão que ocorreu com os corpos de prova feitos com o cimento CEM II E 32.

É possível perceber que a faixa C-C', que corresponde à zona mais basal do corpo de prova, apresentou maior quantidade de sulfato, mesmo sendo a região mais distante do ataque, conforme dados da espectrofotometria, sendo assim é possível considerar que este tipo de cimento permitiu grande permeabilidade comparado aos demais, o que gerou uma notável penetrabilidade da solução que continha íons sulfato, logo, para que se chegue à região mais afastada, todo corpo de prova foi percorrido pela solução agressiva.

Figura 8: Aspecto visual do corpo de prova com cobertura de 3 cm (Fonte: os autores)

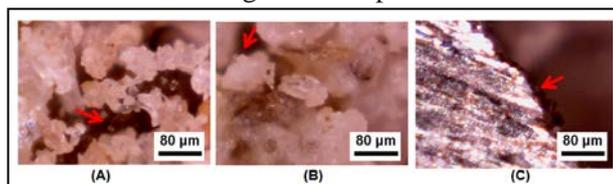
Na Figura 9 conforme observado, há a presença de índices de vazios que podem facilitar a difusão dos íons sulfato através da estrutura. A interface aço-concreto indicada, resulta do ataque da solução de sulfato de sódio que foi capaz de percorrer até a extremidade oposta da face atacada, comprometendo a armadura e garantindo pouca resistência ao ataque.

Figura 9: (A) (B) Microscopia em corpo de prova elaborado com cimento CPV ARI; (C) Interface aço-concreto (Fonte: os autores)

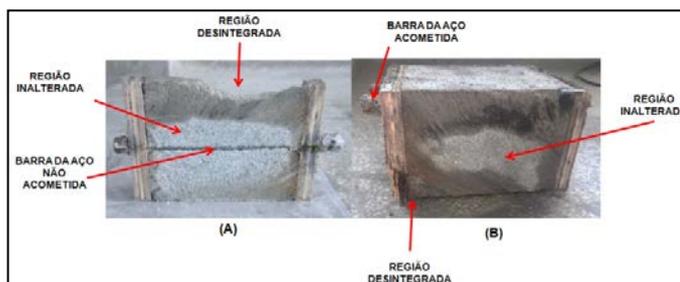
As seções dos cortes dos corpos de prova podem ser observadas na Figura 10. É possível perceber macroscopicamente uma região não acometida pela solução de sulfato, a qual se apresenta sem penetração dessa solução (região inalterada), o que lhe atesta a resistência ao sulfato, conforme sua designação comercial RS (resistente a sulfato).

Tão imprescindível quanto à utilização de uma designação de cimento adequada, o cobrimento da armadura se mostra primordial. As combinações dos fatores da escolha do cimento somadas com a preconização de um valor do cobrimento em projeto garantem de forma significativa a longevidade da vida útil do elemento estrutural. Quando posicionado em uma região não acometida pela solução de sulfato de sódio, devido a um cobrimento de 3 cm, a barra de aço não sofrerá ataque corrosivo, comparada a barra posicionada com um cobrimento de 1,5 cm.

Figura 10: (A) Barra de aço não acometida em corpo de prova com cobrimento de 3 cm; (B) Barra de aço acometida em corpo de prova com cobrimento de 1,5 cm (Fonte: os autores)

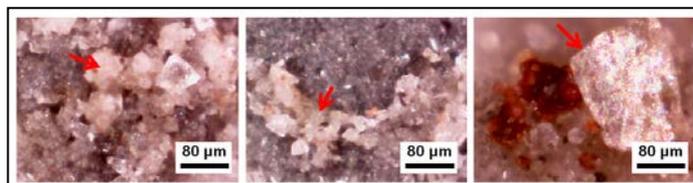
É possível perceber que há pouca quantidade encontrada de sulfato no nível B-B', de acordo com os resultados da espectrofotometria, que corresponde à região pouco acometida pela solução de sulfato. A Figura 11 mostra a microscopia e, conforme observado, há a formação de cristais com dimensões consideráveis, o que lhe garante maior resistência à passagem dos íons sulfato.

Figura 11: Microscopia em corpo de prova elaborado com cimento CPIII RS (Fonte: os autores)

A pouca penetrabilidade da solução de sulfato deve-se, provavelmente, pela formação de sulfato de cálcio e a quantidade de escória e/ou material pozolânico adicionado ao cimento resistente ao ataque de sulfatos solúveis.

- Foi observada uma região não acometida nos corpos de prova elaborados com cimento CPIII 40 RS e, no que tange a essa questão, a microscopia permite visualizar a maior formação de cristais, comparado as outras espécies, que uma vez formados, esses cristais podem contribuir como barreira que impede a difusão de íons agressivos, preenchendo os espaços vazios existentes, porém urge uma análise mais profunda quanto a formação desses cristais.
