METODOLOGIA DE REABILITAÇÃO DE “CASAS DE BRASILEIRO” DO SÉCULO XIX E XX

Alice Tavares¹

Aníbal Costa²

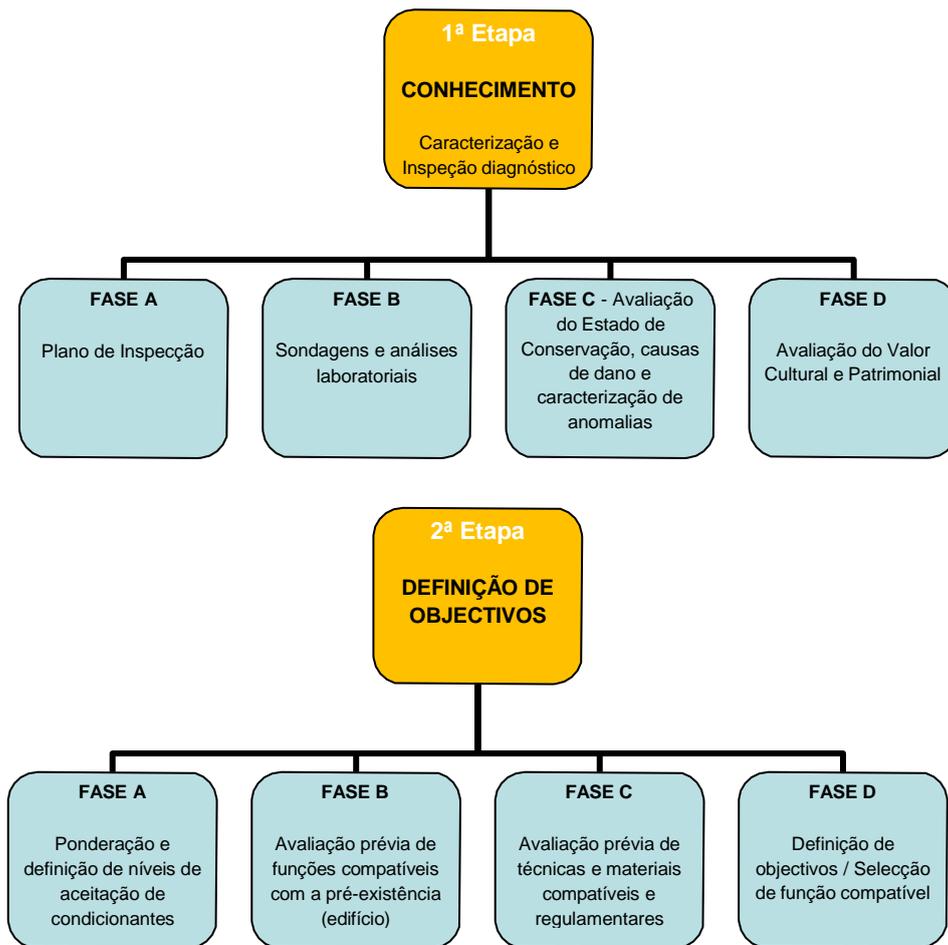
Figura 1 – 1ª e 2ª Etapas da Metodologia de Reabilitação para a Sustentabilidade Cultural

De seguida apresentam-se alguns dos passos desta Metodologia aplicada ao caso de estudo. A primeira Etapa enquadra a construção do Conhecimento sobre o edifício e a segunda Etapa na definição de objectivos, Figura 1. Estas duas etapas reportam-se a um trabalho prévio exigente e de apoio à futura estratégia de intervenção e projecto. Na aplicação que se faz a “Casas grandes de Brasileiro” para além do levantamento detalhado da arquitectura realiza-se um Plano de Inspeção que contempla o registo fotográfico e gráfico de caracterização do sistema construtivo e localização de materiais (Figuras 2), bem como a localização de anomalias, a sua extensão e caracterização (Figura 3). Para apoio quer à caracterização material, quer à identificação das causas das anomalias são desenvolvidos ensaios, sondagens e, em laboratório com base na recolha de amostras *in situ*. Com base nesta informação e na recolha de dados documentais e de arquivos é feita a avaliação do valor cultural e patrimonial do edifício, identificando épocas de construção e o nível de autenticidade e integridade do edifício, os valores históricos e sociais que pode representar enquanto unidade ou inserida num conjunto ou contexto. Completa-se desta forma a 1ª Etapa com a forma de um Relatório de Inspeção e Diagnóstico, neste caso integrando mais um nível de avaliação, o do valor cultural e patrimonial.

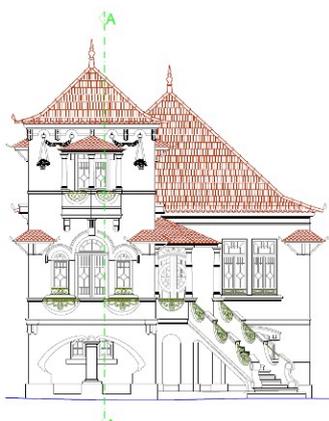
Figura 2 – Alçado principal

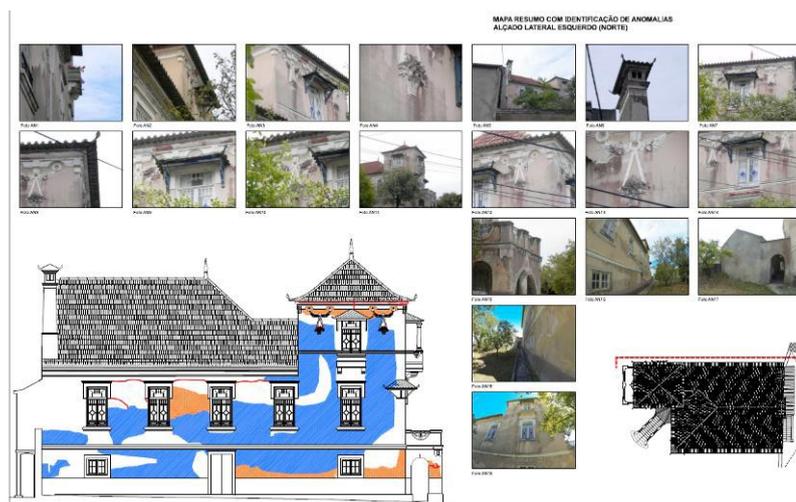
Figura 3 – Ficha de inspecção de registo gráfico de anomalias de fachada

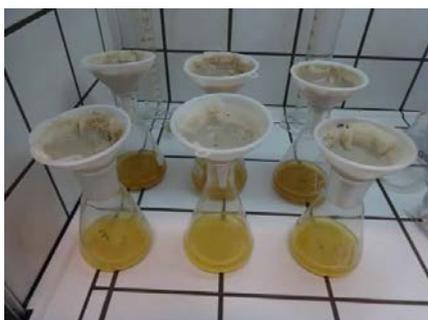
Figura 5 – Ensaios laboratoriais para determinação de rácio agregado/ligante

transformação social e económica, conseguindo-se integrar os sistemas construtivos tradicionais de uma forma quase “natural” no saber fazer da época. O que é igualmente descrito em casos do Brasil como os que reporta Monica Camargo [9] em que a criação arquitetónica se dá em estreita sintonia com as questões construtivas, cuja forma é consequência e não causa das soluções propostas aos desafios programáticos e técnicos, bem como a Norte em Portugal [10]. Construindo-se assim, uma síntese entre sistemas construtivos vernaculares e outros mais controlados tecnicamente e com características distintivas de conforto, espaciais, de cor e construtivas, conforme vieram confirmar os resultados do Resistograph e os ensaios laboratoriais de amostras (Figura 4, 5 e 6).

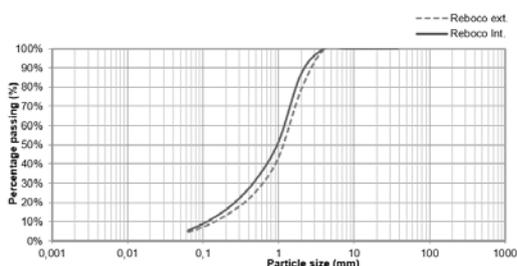
Figura 6 – Exemplo de resultados de curvas granulométricas de amostras de rebocos

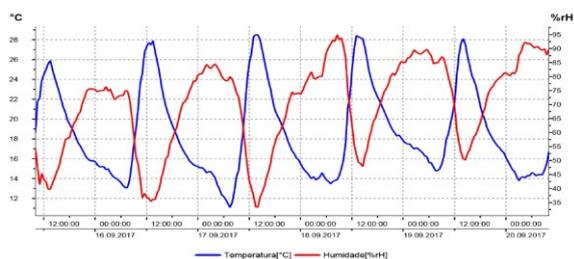
Figura 7 – Gráfico de monitorização higrotérmica – recolha dados do Exterior

A monitorização higrotérmica em curso no edifício (Figuras 7, 8 e 9), estando este desabilitado e sem qualquer sistema de aquecimento ou ventilação revelam diferenças substanciais entre o Exterior (Figura 7) e os dois níveis no interior do edifício (Figuras 8 e 9). Desta informação, retiram-se dois dados importantes, o primeiro relativo ao critério de colocação dos equipamentos, já que a localização e modo de fixação pode ter influência

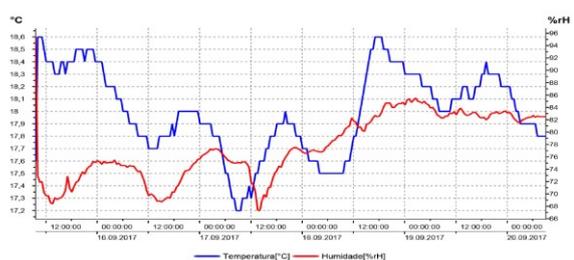
Figura 8 – Gráfico de monitorização higrotérmica – dados do Rés-do-chão

nos resultados e a outra é que a diferença substancial entre espaços com menos área de envidraçado (Figura 8) e outros com mais área e menos espessura de parede de adobe (Figura 9) apresentam comportamentos higrométricos díspares. De forma simplificada, as flutuações de temperatura (linha azul) e humidade (linha vermelha) do Exterior apresentam-se em ciclos mais ou menos regulares, o que de forma similar, embora com outras amplitudes e atenuando as flutuações de humidade, acontece no primeiro andar com mais janelas e portas (de madeira e vidro simples) e pé-direito mais elevado. Comportamento diferenciado parece existir no piso térreo onde para aquecer ou arrefecer o espaço é necessário substancialmente mais tempo, exigindo por isso uma monitorização mais prolongada, mas também a enunciar uma maior exigência na intervenção ao nível da solução para melhoria de conforto higrotérmico a este nível. Do conhecimento adquirido na 1ª Etapa passa-se para a 2ª Etapa que no seu conjunto avalia e estabelece as linhas gerais estratégicas da intervenção, assumindo alguns compromissos, de aceitação ou não de condicionantes regulamentares, bem como diferentes níveis de compatibilização entre objectivos e a pré-existência. Desta forma, o edifício a reabilitar não é visto como um mero recurso para ser transformado ao gosto do proprietário ou do arquiteto, para assumir o seu valor coletivo de Património cultural para gerações futuras.

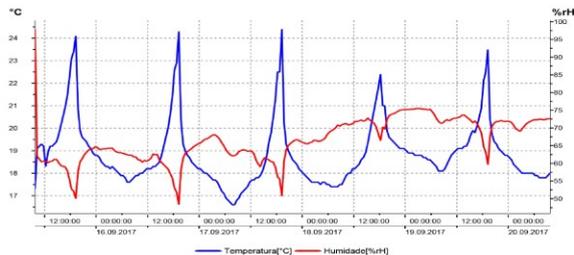
Figura 9 – Gráfico de monitorização higrotérmica – dados do primeiro andar

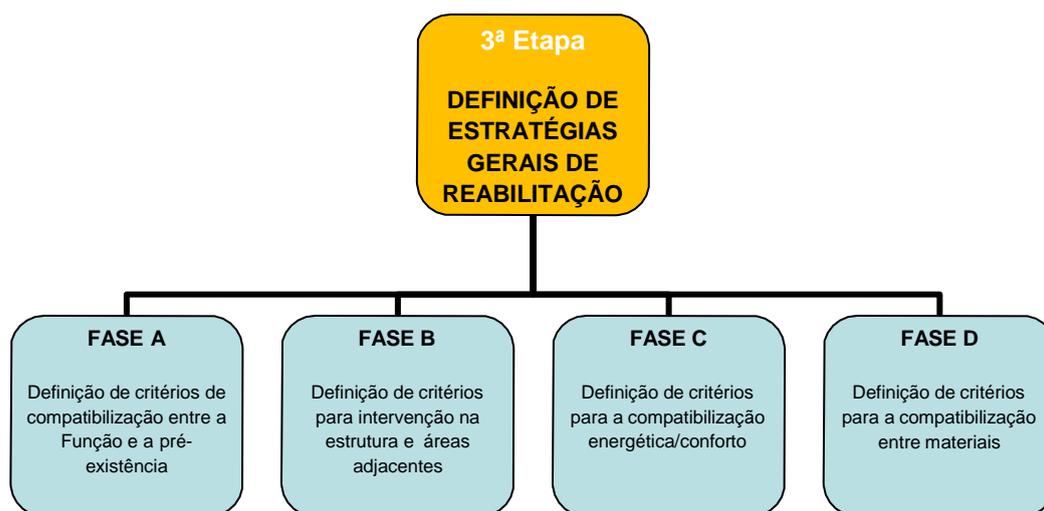
Figura 10 – 3ª Etapa da Metodologia de Reabilitação para a Sustentabilidade Cultural

durabilidade das soluções preconizadas e o quadro de exigências de manutenção e de regras de uso após intervenção – Etapa 3. 5º Continuidade de uma monitorização e/ou acompanhamento após a intervenção para verificação de resultados e recolha de dados para futuras intervenções – Etapa 4 e 5, de obra (Figuras 10 e 11).

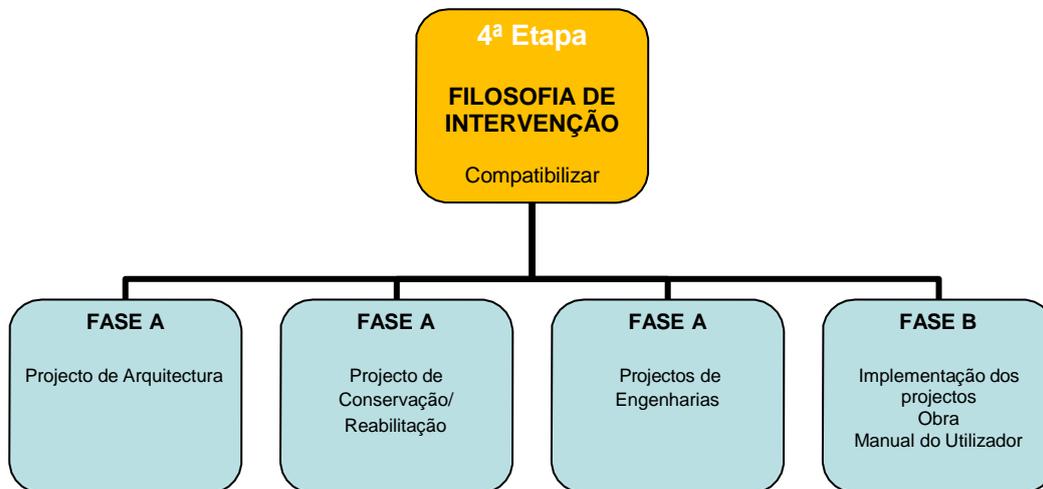
Figura 11 – 4ª Etapa da Metodologia de Reabilitação para a Sustentabilidade Cultural
