ANÁLISE DA RESISTÊNCIA MECÂNICA, ABSORÇÃO E EFLORESCÊNCIA DE TIJOLOS NA PARAÍBA

ÁREA: PATOLOGIA

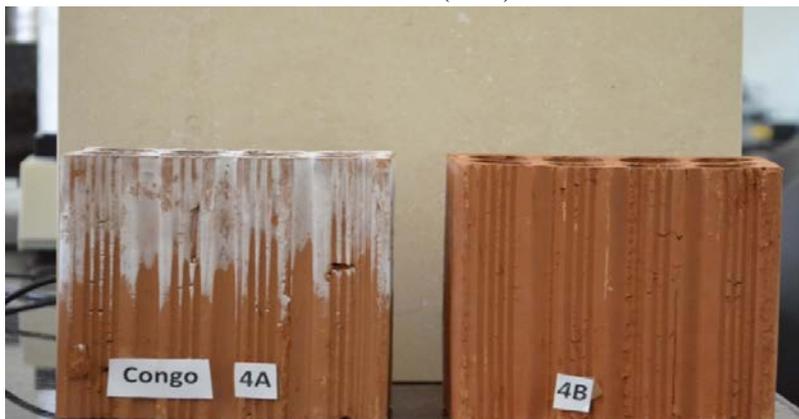
Após os ensaios de eflorescência nos cinco pares de blocos, verificou-se que em todas as amostras havia manchas de sais, de cor branca em forma de pó, que não eram visíveis antes do ensaio, pois todas foram cuidadosamente inspecionadas e escovadas.

Figura 1: Amostras do bloco após o ensaio.

Todas as amostras apresentaram sais. Dessa forma, quando esses materiais são empregados na construção civil sem seus devidos cuidados, torna-se praticamente impossível anular a tendência de eflorescência na alvenaria.

Portanto a maneira mais acessível de evitar o surgimento da eflorescência, ou melhor, a propagação da eflorescência (para os blocos analisados nesse trabalho) é por meio da utilização de argamassas específicas que possam converter a eflorescência em cristais duros, ou até mesmo argamassas ensacadas que tenham na sua composição, cimentos com módulo de finura maior (cimentos mais finos), pois cimentos assim são mais impermeáveis. No entanto, muitos construtores, desconhecendo técnicas adequadas, bem como a qualidade dos blocos que são utilizados nas construções, apenas impermeabilizam as cintas de concreto e utilizam argamassas convencionais (preparadas no canteiro de obra) para a execução da alvenaria e das camadas posteriores de revestimento. Com isso, em pouco tempo ocorre à dissolução dos sais, tendo início a degradação dos blocos e das camadas de revestimento.

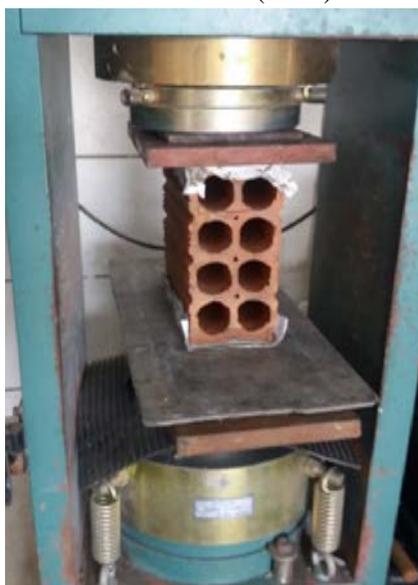
Esse tipo de ensaio tem a capacidade de verificar a carga que os blocos cerâmicos podem suportar quando estiverem sujeitos as forças exercidas perpendicularmente sobre suas faces opostas e assim pode determinar se as amostras oferecem resistência mecânica adequada.

Foram analisadas amostras de apenas de dois fabricantes (Monteiro e Congo, ambas localizadas na Paraíba/BR). As amostras de ambos fabricantes apresentaram características boas, uma sonoridade metálico firme e uma boa tonalidade ao longo de suas paredes. A maioria das amostras submetidas ao ensaio (ver figura 2) apresentaram resultados inferior ao que a norma exige, que é uma resistência mínima de 1,5 MPa, apenas duas amostras conseguiram atingir resistência superior a isso.

Figura 2: Bloco posicionado na prensa.

Os valores encontrados da resistência dos tijolos nas duas fábricas analisadas suas médias não conseguiram atingir o mínimo do que a Norma Brasileira 15270-1 impõe.
