FORMAS DE INTERVENÇÃO NAS FACHADAS DE EDIFÍCIOS DO PATRIMÔNIO ARQUITETÔNICO MODERNO EM CATALUNHA

ÁREA: RESTAURAÇÃO DO PATRIMÔNIO HISTÓRICO

FORMAS DE INTERVENCIÓN EN LAS FACHADAS DE LOS EDIFICIOS DEL PATRIMONIO ARQUITECTÓNICO MODERNO EN CATALUÑA

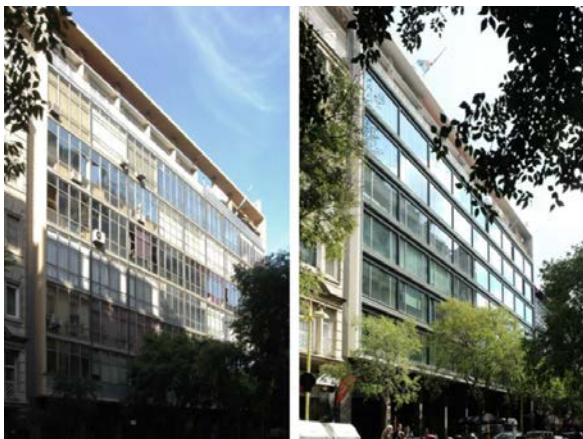
Fig. 2.: Edificio Monitor. Fachada con detalles de antes y después de la intervención integral

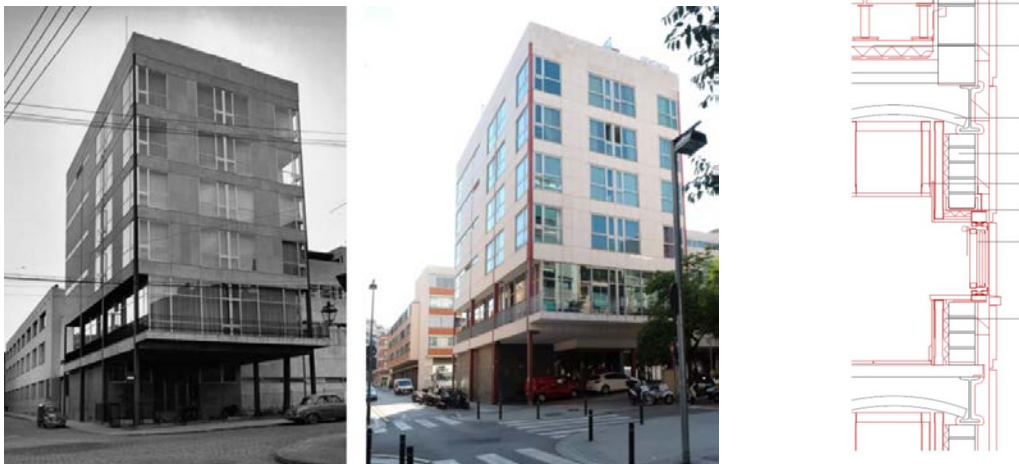
Fig. 3.: Lab. Uriach.: Aspecto anterior y posterior con detalle de la intervención

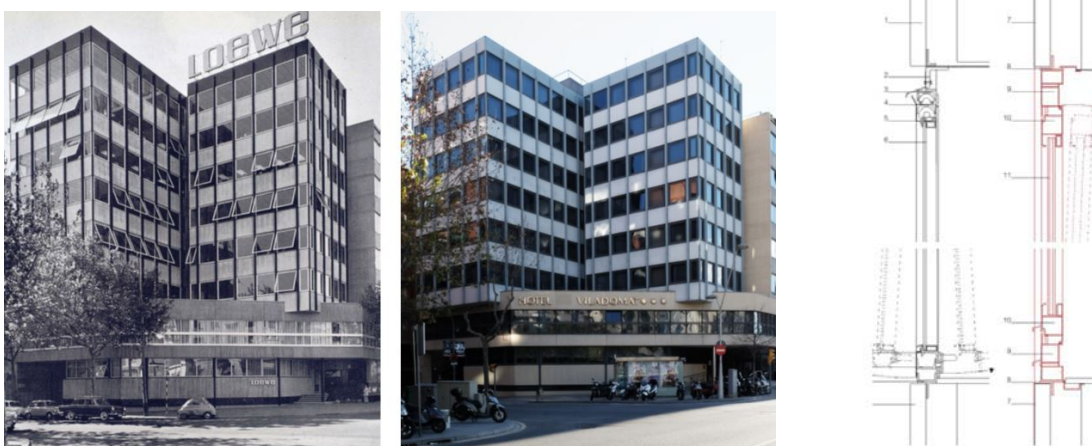
Fig. 4.: Edificio Loewe: Aspecto anterior y posterior a la intervención integral

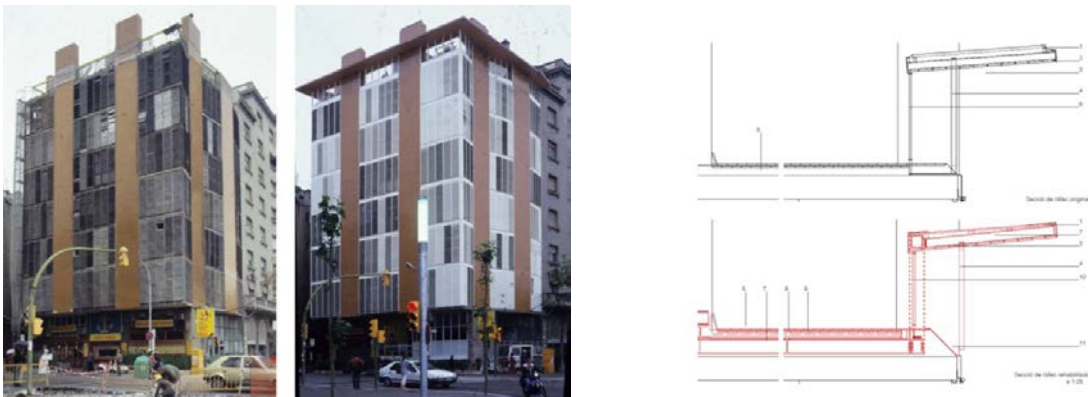
Fig. 7.: Barceloneta. Antes y después de la reconstrucción del alero y la sustitución de las celosías

Aun así, en algunos edificios, la **intervención ha conservado las carpinterías**, capaces de ser subsanadas, como son los casos del Dispensario Antituberculoso o del antiguo Gobierno Civil de Tarragona, donde la propia carpintería ha podido absorber el doble acristalamiento, o la casa de La Barceloneta de Coderch, (Figs. 5, 6, 7) donde solo se han cambiado las lamas de los brise-soleil y se ha rehecho el alero de la cubierta, sin otra intención que la restitución constructiva de los elementos envejecidos o en mal estado.

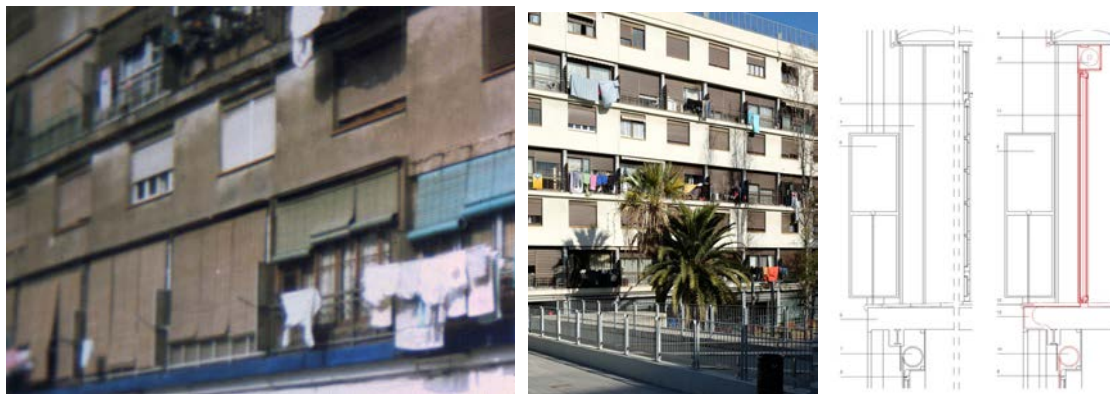
Fig. 8.: Casa Bloc. Antes y después del cambio de las carpinterías de las terrazas y de las persianas
